RAPPORT D'ENQUÊTE MARITIME

M12N0003

MORT ACCIDENTELLE

**GRAND BATEAU DE PÊCHE *KATSHESHUK II*
À 65 MILLES MARINS AU NORD-NORD-EST DU
CAP FREELS (TERRE-NEUVE-ET-LABRADOR)
LE 10 FÉVRIER 2012**

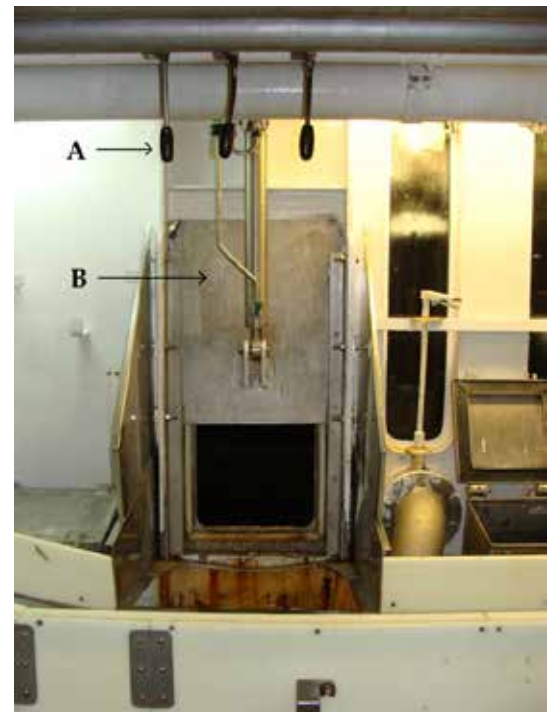
Photo 2. Volet obturateur hydraulique.

A : Levier hydraulique; B : Volet obturateur

L'enquête a permis de déterminer que la fermeture du volet obturateur hydraulique a fort probablement été déclenchée lorsque le préparateur de boîtes de 5 kg a accroché le levier hydraulique avec ses vêtements, ou encore lorsqu'il l'a heurté avec la tête au moment où il est sorti du réservoir et est passé par-dessus le transporteur à courroie.

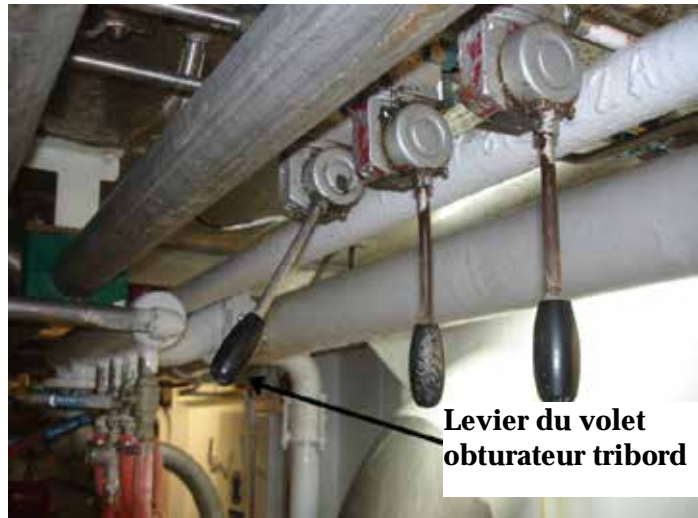
Le Bureau de la sécurité des transports (BST) a procédé à l'examen du levier hydraulique³ (photo 3) qui commandait le volet obturateur tribord. Celui-ci était conçu pour revenir automatiquement à la position neutre après avoir été actionné soit dans le sens de l'ouverture, soit dans le sens de la fermeture. Lorsque le levier hydraulique fonctionnait comme prévu, le volet s'abaissait graduellement d'environ cinq centimètres chaque fois qu'on actionnait le levier et qu'on le relâchait. Cependant, l'efficacité du ressort du levier était réduite; celui-ci ne s'est pas détendu et n'a exercé aucune force en vue de ramener automatiquement le levier à la position neutre lorsque celui-ci a été relâché, contrairement à ce qui était prévu.

Le BST a déterminé que la position de l'écrou sur le filet du levier permettait à ce dernier de faire saillie dans l'ensemble du moyeu et de pousser le ressort hélicoïdal latéralement et vers le haut.

Par conséquent, après avoir été poussé à la position de fermeture puis relâché, le levier n'est pas revenu automatiquement à la position neutre. En revanche, après avoir été actionné dans le sens de l'ouverture, il est effectivement revenu à la position neutre, comme prévu. La procédure normale de signalement d'un défaut de ce genre consistait à informer verbalement le superviseur immédiat, qui, à son tour, informerait les mécaniciens. Ces derniers traiteraient le défaut immédiatement ou rempliraient un bon de travail pour obtenir du soutien une fois à terre. La défectuosité continue du levier n'a pas été signalée aux mécaniciens du bateau ni à la

Photo 3. Levier hydraulique en position de fermeture.

direction à terre et elle n'a donc pas été corrigée ni à bord, ni à terre. Certains membres d'équipage étaient au courant du problème depuis plus de six mois.

Le levier hydraulique qui commandait le volet obturateur était conçu pour revenir à la position neutre lorsqu'on le poussait soit dans le sens de l'ouverture, soit dans le sens de la fermeture et qu'on le relâchait. L'efficacité du ressort du levier était toutefois réduite dans le sens de la fermeture; celui-ci ne se détendait pas et ne produisait aucune force servant à ramener le levier à la position neutre lorsqu'il était relâché, contrairement à ce qui était prévu.

Il a été déterminé que le levier hydraulique avait cessé de fonctionner comme prévu plus de six mois avant l'accident. La procédure normale de signalement d'un défaut de l'équipement de bord consistait à informer verbalement le superviseur immédiat, qui, à son tour, devait informer les mécaniciens. Ceux-ci devaient alors remplir un bon de travail à présenter à la fin du voyage dans le cas d'un défaut requérant du soutien à terre. Une réparation ne requérant aucun soutien à terre serait effectuée immédiatement par les mécaniciens. Cependant, parce que la défektivité permanente du levier hydraulique n'a pas été évaluée et reconnue comme constituant un risque d'accident, et qu'elle n'avait aucune incidence sur la fonctionnalité durant les opérations de pêche normales, elle n'a pas été signalée ni corrigée, à bord ou à terre.
