## RAPPORT D'ENQUÊTE MARITIME

M12W0054

## CHAVIREMENT ET ÉCHOUEMENT

DU PETIT BATEAU DE PÊCHE *JESSIE G*  
AU LARGE DU CAP BEALE, ÎLE DE VANCOUVER  
(COLOMBIE-BRITANNIQUE)  
LE 4 MAI 2012

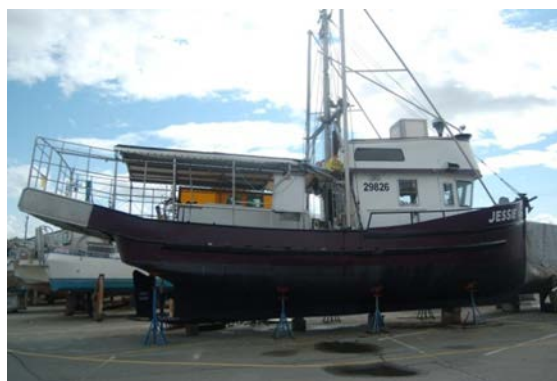
Le *Jessie G* était un petit bateau de pêche ponté en bois (photo 1) construit en 1951 et gréé en ligneur et senneur à saumon; il était exploité sur la côte Ouest. Sa configuration d'origine a été modifiée à plusieurs reprises afin de répondre aux divers besoins d'exploitation. La coque d'origine avait été recouverte de fibre de verre et le pont principal de placage en aluminium. Le poste de pilotage, la cuisine et le coin-repas étaient situés sur l'avant du milieu du bateau dans le rouf en aluminium sur le pont principal. Le pont de passerelle, au-dessus du rouf, abritait 4 couchettes pour l'équipage. Les couchettes étaient en outre accessibles à partir de l'intérieur du rouf.

**Photo 1.** Le *Jessie G* en cale sèche à Steveston (C.-B.)

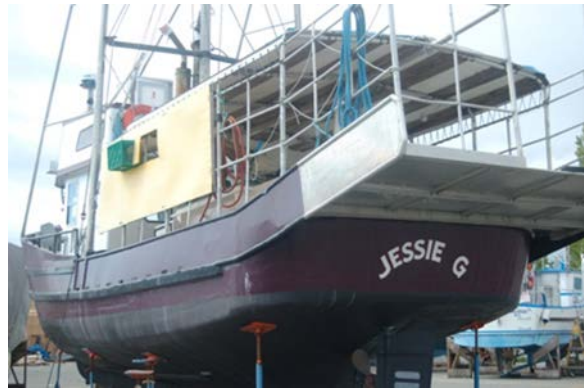
Une rallonge arrière dépassait le pont principal de 1,83 m. Le pont principal était entouré d'un pavois plein en aluminium et le pont principal arrière était délimité par une cage en aluminium. La moitié avant sur bâbord de la cage était dotée d'un protecteur plein contre le gros temps. Environ les trois quarts du toit de la cage étaient couverts par une bâche renforcée par des planches en bois (photo 2).

Photo 2. -Rallonge arrière, cage en aluminium et protecteur contre le gros temps.

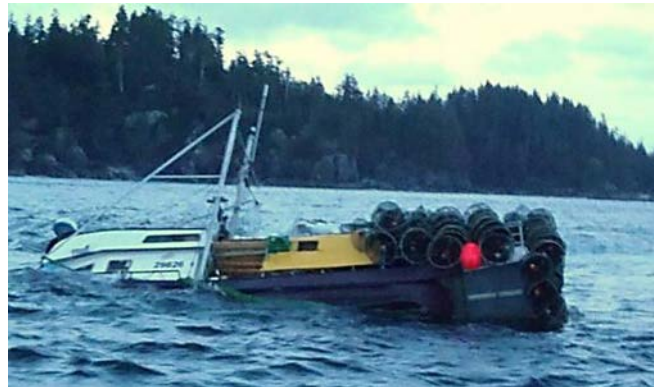
Alors que l'équipage se tient sur le côté bâbord, le bateau continue à rouler sur tribord et demeure engagé à la position 48° 47,18' N, 125° 13,76' W (annexe A). Tous les membres de l'équipage portent alors leur VFI à l'exception du mécanicien, qui avait trouvé et enfilé sa combinaison d'immersion. La yole de 6 m en aluminium demeure arrimée au toit de la cage en aluminium. Alors que certains membres d'équipage tentent de libérer la yole, d'autres essaient de fabriquer un radeau en attachant des sacs d'entreposage de crevettes ensemble en vue d'abandonner le bateau.

Photo 3. Le *Jessie G* échoué près du cap Beale.

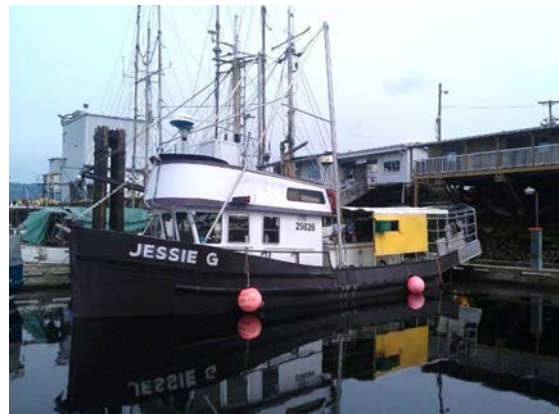
**Photo 4.** Le *Jessie G* amarré, avril 2012.

Lorsque les nouveaux propriétaires ont mouillé le *Jessie G* à Steveston, en mars 2012, le franc-bord du bateau était évalué à environ 18 cm (photo 4). Avant le départ vers les lieux de pêche, le matin de l'accident, le franc-bord du bateau n'était plus que d'environ 7,5 cm. Juste avant l'accident, le franc-bord était encore plus faible en raison de la prise de crevettes, de l'eau retenue dans les engins et de l'eau qui s'était accumulée sur le pont.
