**RAPPORT D'ENQUÊTE MARITIME  
M13M0102**

**ÉCHOUEMENT ET NAUFFRAGE SUBSÉQUENT**

**PETIT BATEAU DE PÊCHE *MARIE J*  
BAIE DE TABUSINTAC (NOUVEAU-BRUNSWICK)  
LE 18 MAI 2013**

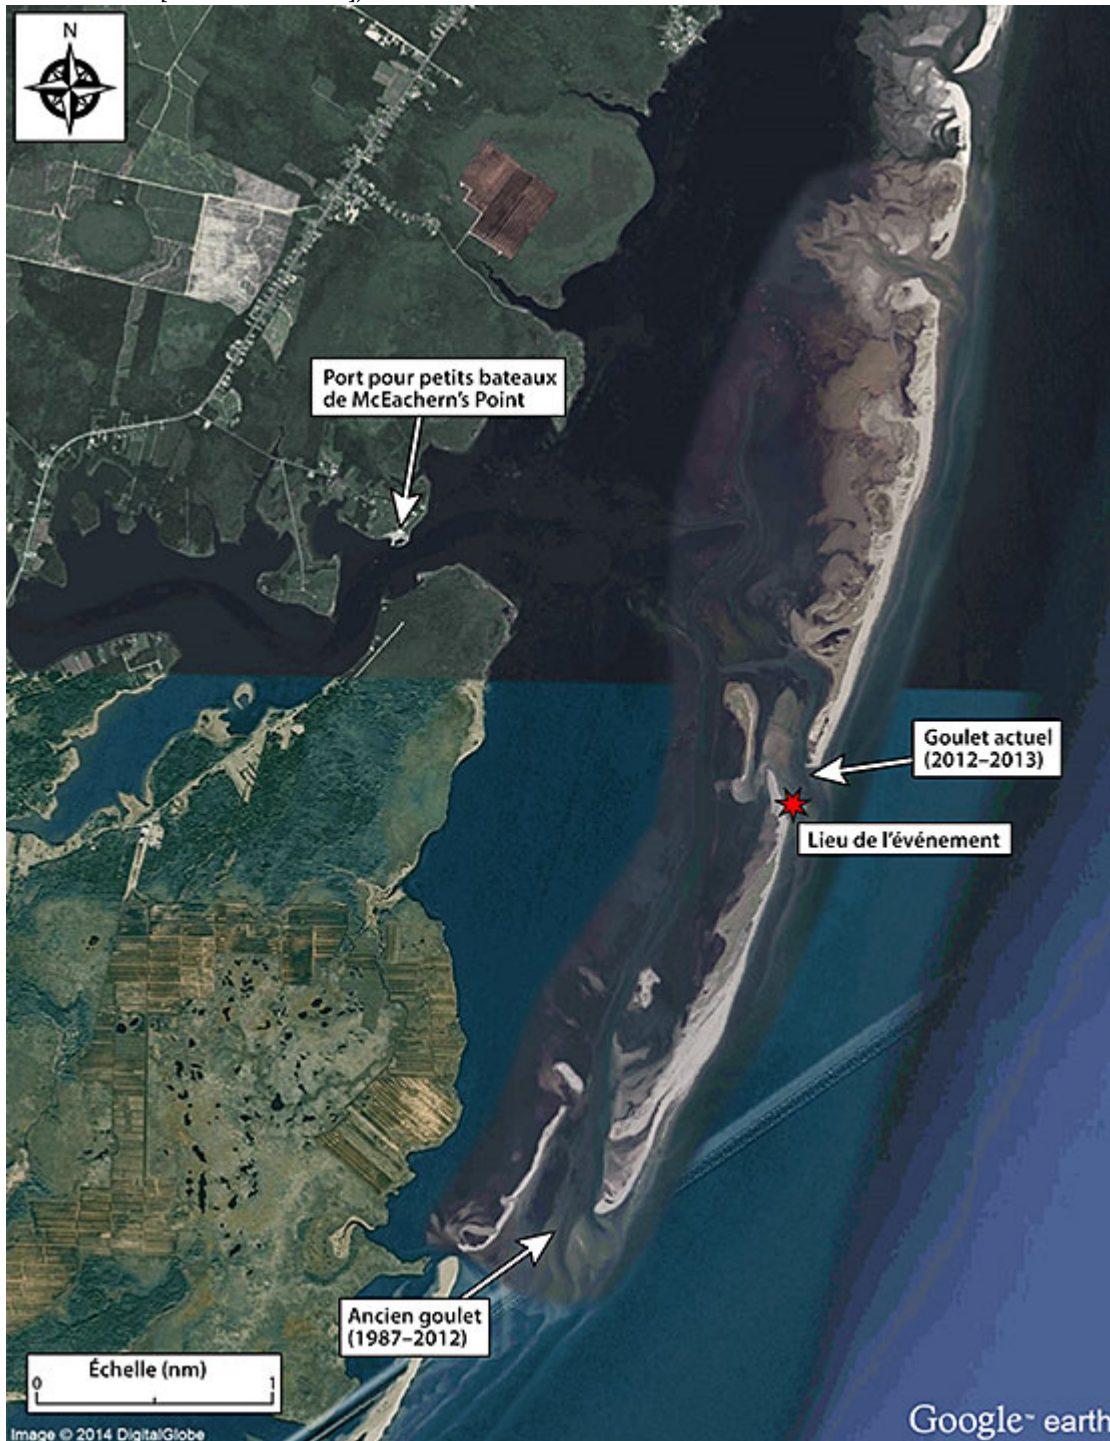
### Annexe A – Région de la baie de Tabusintac

Devant la baie de Tabusintac, située à l'embouchure de la rivière Tabusintac, se trouve une étendue de bancs de sable de 14 km de long dans lesquels se trouvent de nombreux goulets (annexe A). La route que suivent les bateaux à l'intérieur d'un goulet pour accéder à la mer libre évolue sans arrêt à cause de l'action du vent dominant et des vagues en provenance du nord-nord-est. Le vent, les vagues et l'effet de la marée, de même que l'épaisseur de la glace d'hiver, ont aussi une incidence sur la structure de l'étendue de bancs de sable, causant l'envasement graduel ou soudain des goulets existants et l'ouverture de nouveaux goulets à d'autres endroits. À cause de cette évolution, il est difficile de rendre compte de ces changements dans les cartes du Service hydrographique du Canada (SHC). L'amplitude de marée est modérée, la différence entre les marées haute et basse étant inférieure à 1,5 m, mais le courant peut être de 6 à 7 nœuds<sup>2</sup>.

Configuration des goulets dans la baie de Tabusintac au cours du printemps 2013 (carte originale provenant de Google Earth; superposition de la configuration des goulets tirée du rapport sur le tirant d'eau limité de CBCL Limited intitulé « Coastal Study for Harbour Access at Tabusintac Bay, New Brunswick » [novembre 2013]).

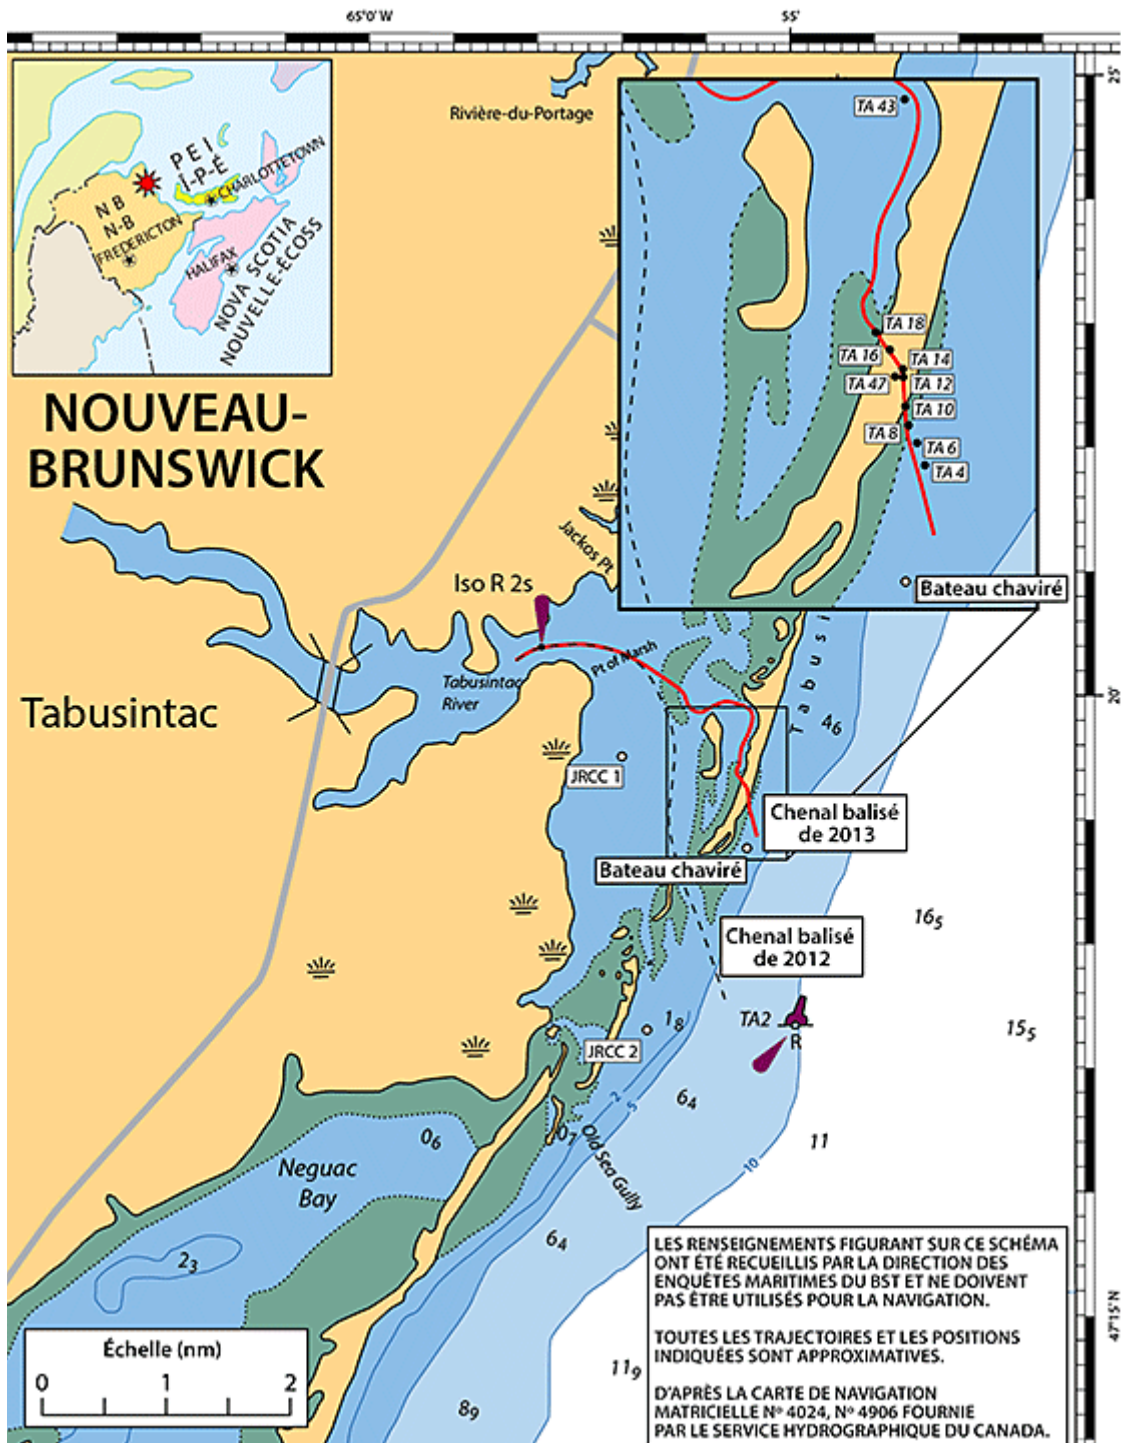
## Annexe B – Lieu de l'événement

dans le nouveau goulet (annexe B). Pour marquer la route offrant la meilleure profondeur<sup>4</sup>, on a placé une seule rangée de bouées de tribord rouges sur le bord externe de l'eau peu profonde du côté nord-est du chenal, et on a placé une seule bouée de bâbord verte du côté sud-ouest. En son point le plus étroit, le chenal mesurait moins de 30 m de large, la profondeur minimale étant de 0,5 m<sup>5</sup> sous le zéro des cartes<sup>6</sup> à certains endroits. Même s'il s'agissait du seul chenal navigable actuellement accessible, celui-ci était aussi perpendiculaire à l'action du vent dominant et des vagues et donc sujet à l'envasement ou au déplacement du fond, tout comme l'étaient l'ancien goulet et le goulet nord. Ayant emprunté ces goulets au cours des saisons de pêche précédentes, les pêcheurs locaux savaient bien que le goulet s'envasait ou que le fond se déplaçait. Ils savaient également qu'il était possible que les bouées ne balisent pas avec précision la route offrant la meilleure profondeur, à cause du problème mentionné plus haut et du fait que les bouées se déplaçaient, ce qui menait à de fréquents contacts avec le fond. L'expérience leur avait enseigné que la route à privilégier consistait alors à effectuer un virage serré autour de la bouée rouge du côté de la mer, puis à naviguer le plus près possible des bouées rouges.

Vers 5 h 25, le *Marie J* se serait approché de l'entrée du chenal de la même manière que les 2 premiers bateaux, aurait effectué un plus grand virage autour de la bouée rouge du côté de la mer, puis aurait réduit sa vitesse pour coordonner le moment de son entrée dans le chenal avec une accalmie des vagues. Quelques instants plus tard, au moment où le *Marie J* prenait de la vitesse pour entrer dans le chenal, une vague est passée par-dessus un banc de sable du côté nord-est et a frappé le bateau par le travers. Une seconde vague, qui a suivi peu après, a poussé le bateau vers bâbord sur un banc de sable submergé et non balisé, du côté sud-ouest du chenal. Par suite du déferlement des 2 vagues, de l'eau s'est accumulée sur le pont de travail du bateau, faisant pencher ce dernier à bâbord une fois à fleur d'eau sur le banc de sable.
