RAPPORT D'ENQUÊTE MARITIME
M13W0057

HEURT DU NCSM WINNIPEG

PAR LE NAVIRE DE PÊCHE *AMERICAN DYNASTY*
ESQUIMALT (COLOMBIE-BRITANNIQUE)
LE 23 AVRIL 2013

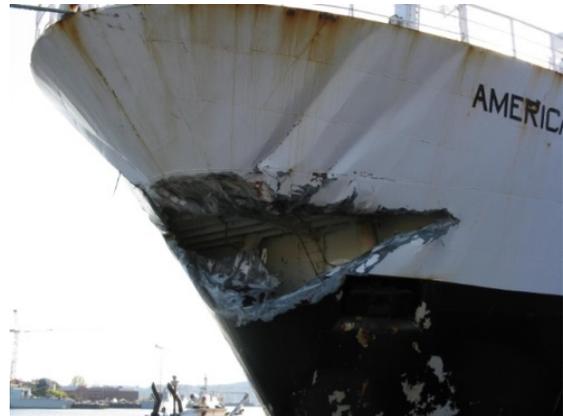
C'est surtout la proue du navire qui a été endommagée (photo 2). Le bordé extérieur entre le pont principal et le pont de gaillard a été enfoncé depuis l'étrave environ jusqu'aux couples 3B bâbord et 4A tribord, fendant en deux le coqueron avant. Il y a eu gauchissement du bordé extérieur bâbord entre le pont de gaillard 1 et le pont de gaillard 2, du couple 5 au couple 4B, ainsi que du bordé extérieur dans le coqueron avant. Il y a eu gauchissement du bordé extérieur tribord entre les mêmes ponts, du couple 5 au couple 3.

Photo 2 Avaries subies par l'*American Dynasty*

Les éléments internes du puits aux chaînes (de l'étrave aux plaques du logement de l'ancre à bâbord et à tribord) ont été déformés. Le coin avant supérieur du logement de l'ancre bâbord a aussi été déformé.

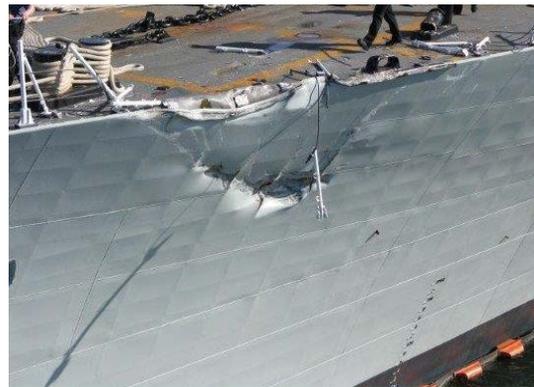
Photo 3. Avaries au côté bâbord du NCSM *Winnipeg*

C'est surtout la proue du navire qui a été endommagée. Le bordé extérieur bâbord a été perforé entre le couple 1,5 et le couple 3, et les supports latéraux et les porques connexes ont été endommagés (photos 3 et 4).

Il y a également eu gauchissement local des ponts et des cloisons à proximité de l'impact. Il y a eu des perforations et des enfoncements dans le bordé extérieur tribord, et certains des supports latéraux et des porques connexes ont été endommagés. Le coin tribord de la poupe a été déformé, tout comme l'ont été les supports latéraux et les goussets anti-flambage connexes.

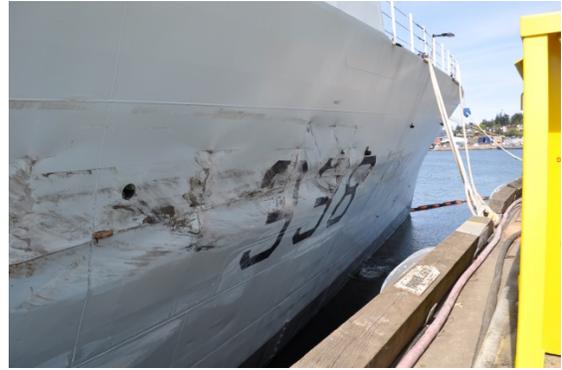
Photo 4. Avaries au côté tribord du NCSM Winnipeg

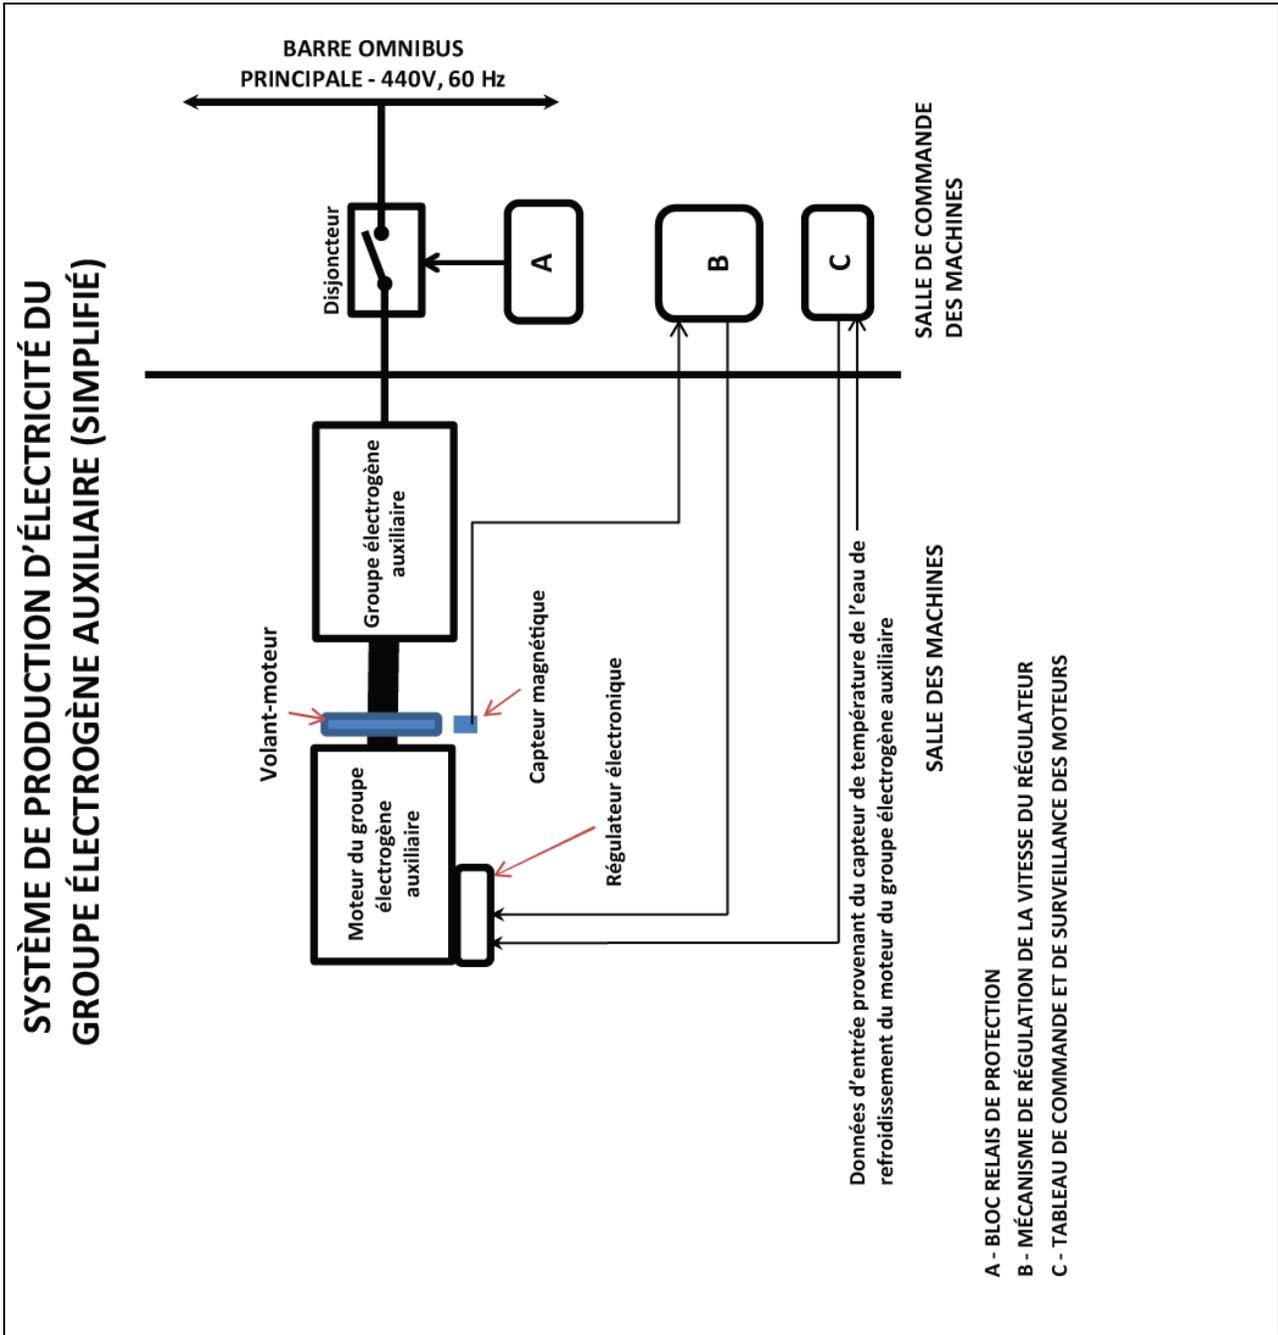
Annexe D – Production principale d'électricité

À bord de l'*American Dynasty*, l'énergie électrique principale peut être fournie par l'un ou l'autre générateur d'arbre, le groupe électrogène auxiliaire²¹ ou les 3 en même temps. Au moment de l'événement, c'est le groupe électrogène auxiliaire qui était utilisé. Ce groupe est entraîné par un moteur diesel équipé d'un bloc relais de protection²² ainsi que d'un panneau de commande et de surveillance qui peut servir à vérifier les paramètres du moteur, par exemple la température de l'eau de refroidissement (annexe D).

Après l'événement, on a constaté que la face du capteur magnétique était endommagée. De plus, on a constaté qu'une connexion temporaire permettait de contourner l'appareil à sécurité intégrée de détection du régime du moteur (situé à l'intérieur du mécanisme de régulation de la vitesse du régulateur électronique). Le contournement de l'appareil à sécurité intégrée de détection du régime désactive le circuit à sécurité intégrée et empêche le moteur de s'arrêter.

Bien qu'il n'ait pas été possible de déterminer la raison exacte de la panne totale de courant³¹, c'est le capteur magnétique endommagé du mécanisme de régulation de la vitesse du groupe électrogène auxiliaire qui en est la cause la plus probable. À cause de cet endommagement, la transmission des signaux du capteur magnétique au mécanisme de régulation de la vitesse était intermittente. Une connexion temporaire permettait aussi de contourner le capteur de vitesse du régulateur³². Lorsque cette pièce du régulateur est contournée, celui-ci est incapable d'arrêter le moteur en cas de défaillance du capteur magnétique, ce qui permet à la fréquence électrique de fluctuer. En outre, lorsque le moteur du propulseur d'étrave a été mis hors tension, une importante charge a soudainement été retirée du groupe électrogène auxiliaire, ce qui peut avoir fait fluctuer la fréquence au-delà de la limite maximale du bloc relais de protection.

Dans l'événement en cause, il est probable que la fluctuation de la fréquence électrique a dépassé la limite maximale du bloc relais de protection, entraînant le déclenchement du disjoncteur et la panne de courant dans tout le navire.

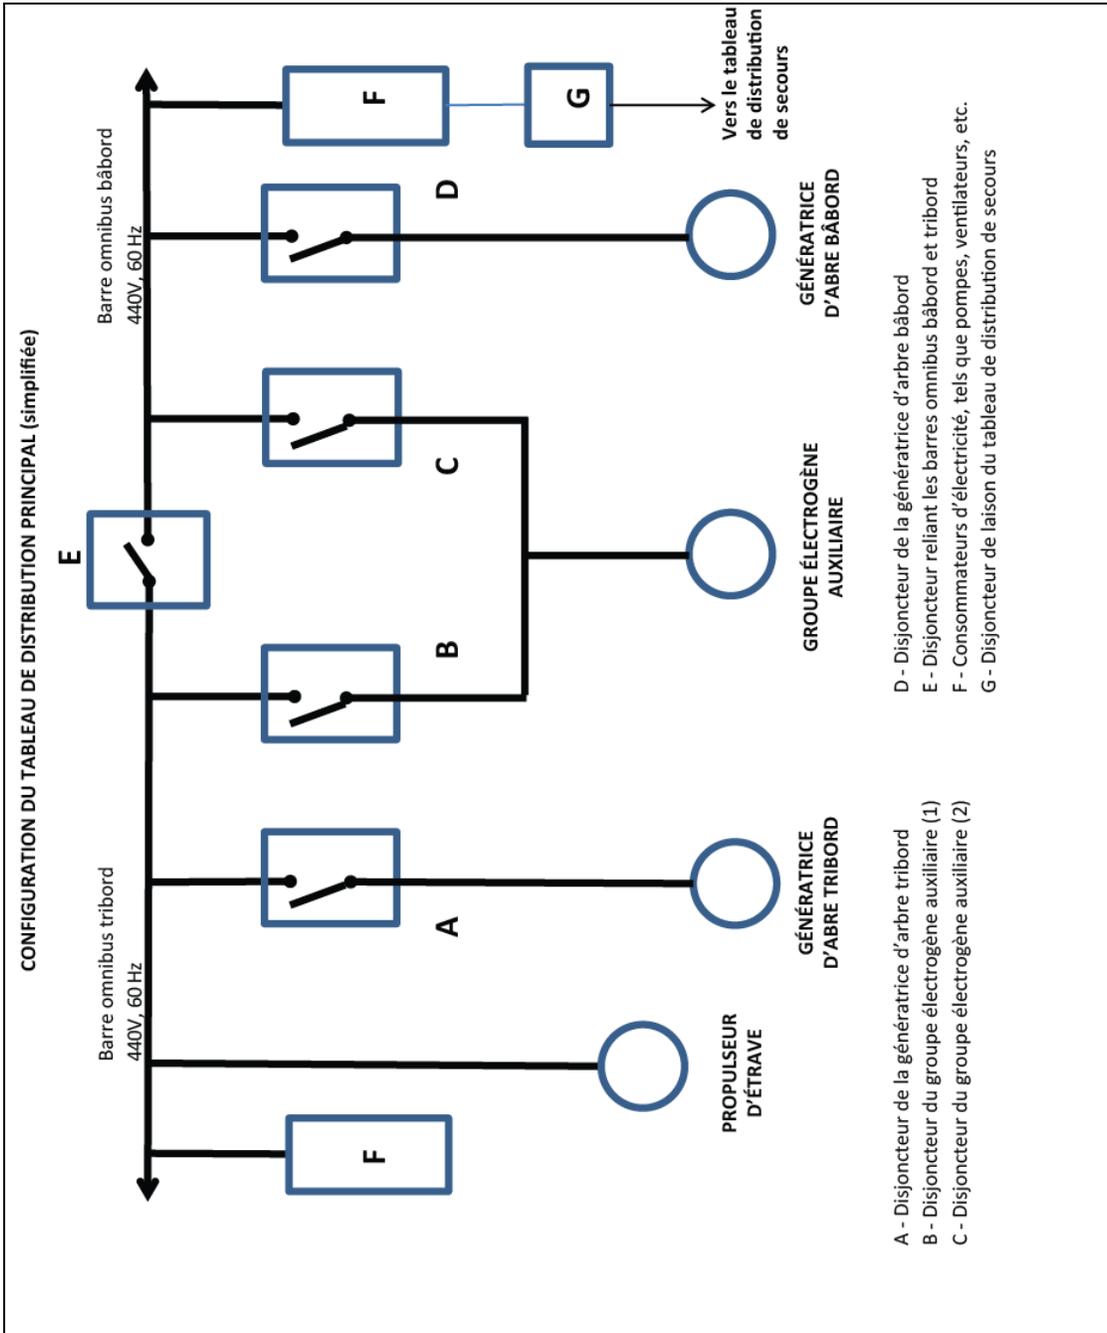
Annexe E - Configuration du tableau de distribution principal

Le tableau de distribution principal, qui se trouve dans la salle de commande des moteurs, commande la distribution de l'alimentation provenant des génératrices aux divers systèmes de l'*American Dynasty*. En temps normal, pour mettre l'une des génératrices du navire sur le tableau de distribution principal, il faut manuellement régler un synchronoscope²⁶ rotatif pour synchroniser la transposition de phases, après quoi il est possible d'enclencher le disjoncteur de la génératrice. Au moment de l'événement, c'est le groupe électrogène auxiliaire qui fournissait l'électricité requise pour assurer la sécurité de la navigation. On a donc jugé qu'il n'était pas nécessaire d'utiliser l'alimentation provenant des 2 génératrices d'arbre. Bien qu'elles fussent en marche, ces génératrices n'ont donc pas été raccordées au tableau de distribution principal (annexe E).
