RAPPORT D'ENQUÊTE MARITIME
M14A0051

ENVAHISSEMENT PAR L'EAU ET ÉCHOUEMENT
SUBSÉQUENT
DU VRAQUIER *JOHN I*
AU LARGE DE LA CÔTE SUD-OUEST
DE TERRE-NEUVE-ET-LABRADOR
LE 14 MARS 2014

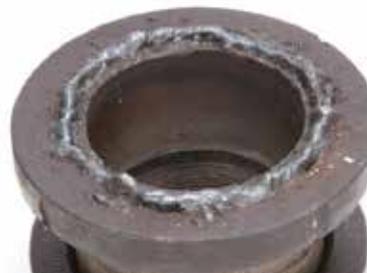
Photo 4. Réparation d'une soudure sur la bague en acier.

Après l'événement, on a constaté que les bagues en laiton et en acier étaient séparées. Le réassemblage des bagues a montré qu'elles ne s'emboîtaient pas correctement.

Les filets en laiton s'accouplaient avec les filets en acier seulement lorsque la bague en laiton était bien insérée dans la bague en acier. Les filets inférieurs de la bague en laiton étaient en mauvais état, mais le filetage des bagues n'était pas faussé¹⁹.

On a trouvé des résidus d'adhésif frein-filet²⁰ sur les 2 bagues; cet adhésif était le seul moyen de prévenir le desserrage des bagues. On a aussi décelé une soudure préexistante sous la bride de la bague en acier (photo 4).

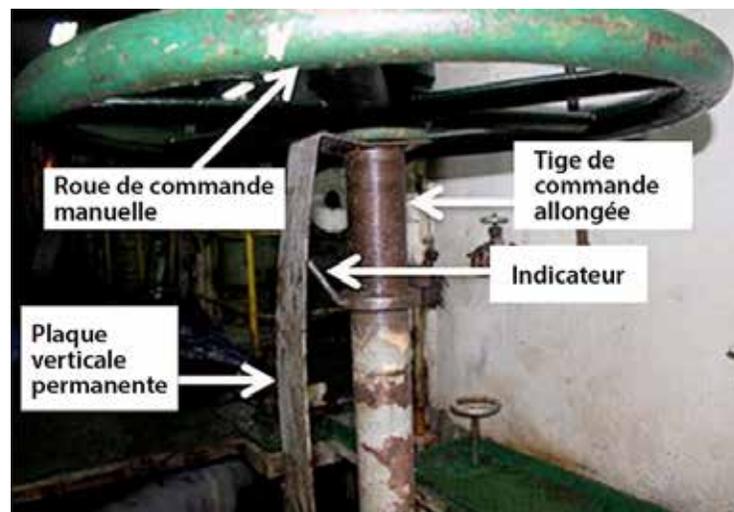
soupape se déplaçait vers le haut ou vers le bas pour indiquer la position du disque de soupape lorsque la tige de commande allongée tourne (figure 2). L'inspection après l'événement a révélé que la plaque verticale de l'indicateur de position de la soupape installé sur le caillebotis était cambrée vers l'extérieur, que l'indicateur était plié vers le haut et qu'il ne se trouvait plus dans la rainure de la plaque verticale permanente (photo 5).

Photo 5. Roue de commande manuelle et indicateur de position de la soupape plié ne se trouvant plus dans la rainure de la plaque verticale permanente cambrée (caillebotis)

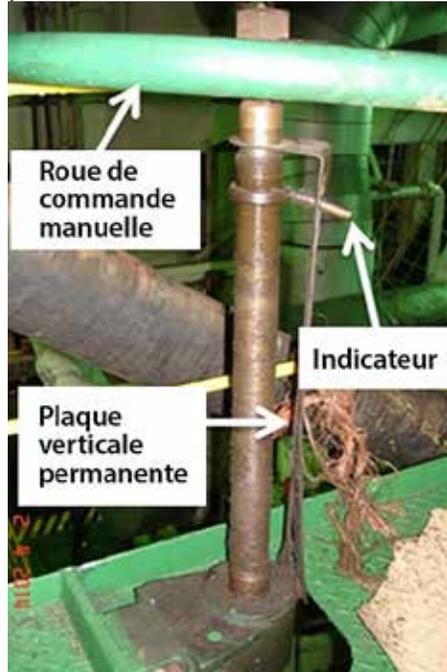
Photo 6. Roue de commande manuelle avec plaque verticale permanente déformée et indicateur plié (deuxième pont)

Dans cet état, l'indicateur pouvait tourner librement dans la tige de commande allongée de la soupape et n'était pas déplacé de haut en bas par l'effet des filets de l'arbre, empêchant l'indication de la position du disque de soupape en service. On a décelé que les indicateurs de position des soupapes des caissons de prise d'eau de mer inférieur et supérieur étaient en mauvais état à 5 autres endroits, les rendant peu fiables (photo 6 et photo 7).

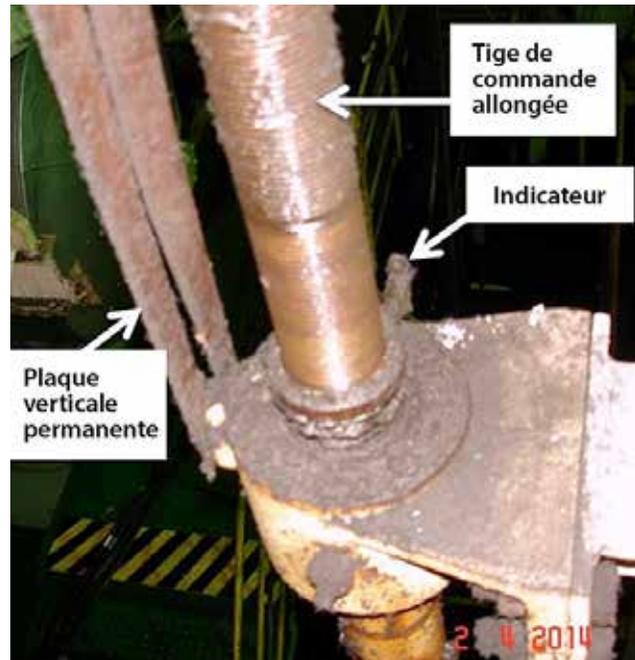
Photo 7. Indicateur hors de la plaque verticale permanente (troisième pont)

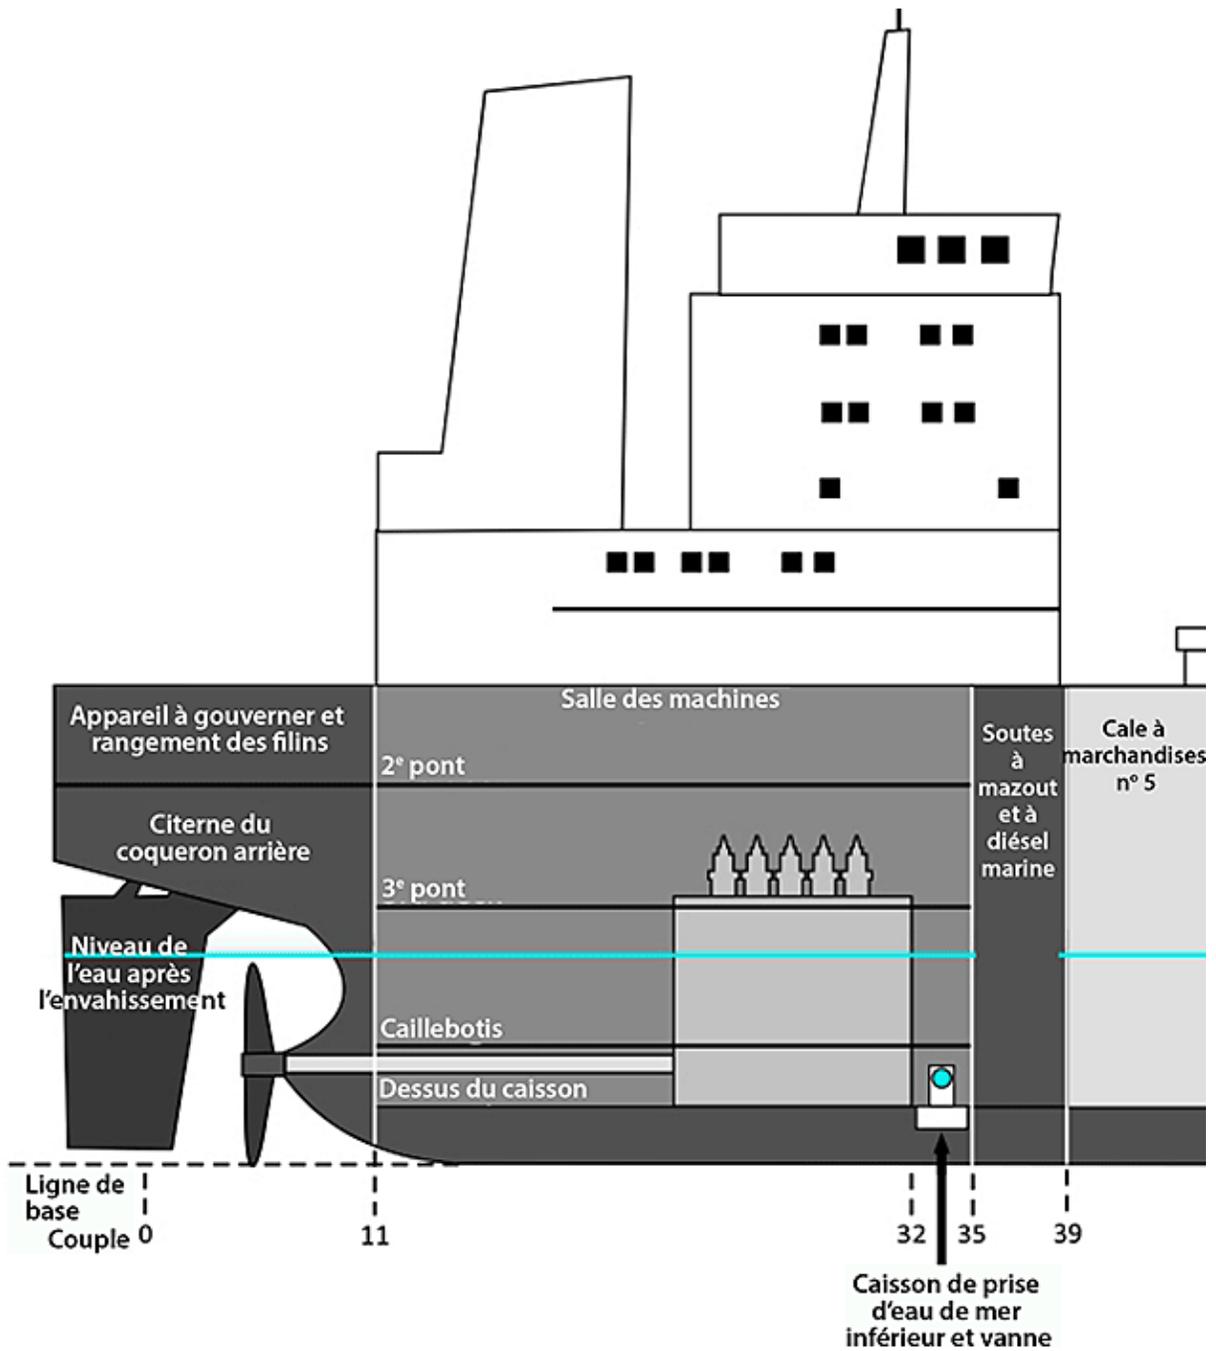
Annexe D – Profil du John I jusqu'au couple 39

La coque a subi des déchirures, des perforations et des traces de chocs. Les dommages se trouvaient principalement du côté bâbord du navire, approximativement entre le centre du

navire et le couple 32, qui est situé à 5,6 mètres à l'arrière de la cloison avant de la salle des machines (annexe D). Les machines et les appareils électriques de la salle des machines installés sous la ligne d'eau¹² étaient inutilisables.

Nota : La ligne « Niveau de l'eau » indique le niveau d'eau dans la salle des machines après l'envahissement.
