**RAPPORT D'ENQUÊTE MARITIME
M14A0348**

ABORDAGE

**PILOTINE *CAPTAIN A.G. SOPPITT* ET
NAVIRE À PASSAGERS *BAYLINER*
CHENAL PRINCIPAL DU PORT DE SAINT JOHN
SAINT JOHN (NOUVEAU-BRUNSWICK)
1^{ER} AOÛT 2014**

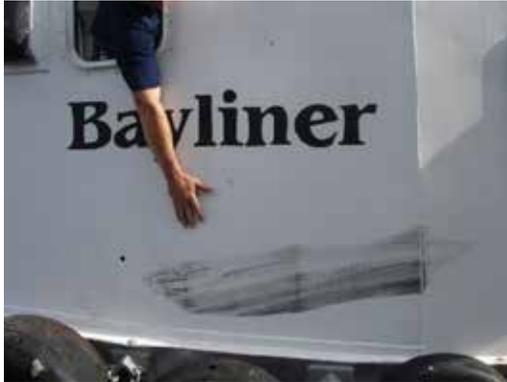
Photo 3. Côté bâbord du *Bayliner*

Les avaries subies par les 2 bâtiments se limitaient à des éraflures noires à l'endroit où il y avait eu contact avec les défenses en caoutchouc (photo 3 et photo 4).

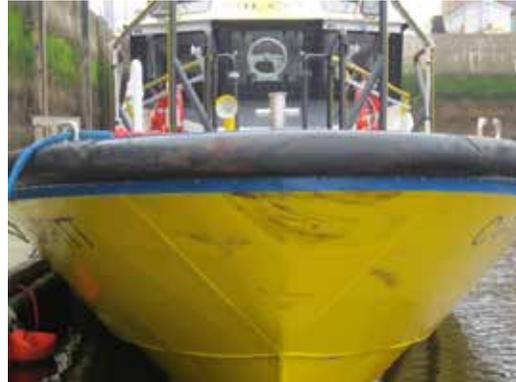
Photo 4. Étrave du *Captain A.G. Soppitt*

Quelques secondes plus tard, les 2 machines du *Captain A.G. Soppitt* étaient en marche arrière toute et le bateau avait viré sur bâbord, de sorte qu'il était maintenant presque perpendiculaire au *Bayliner*. À environ 20 h 52 min 12 s, l'étrave du *Captain A.G. Soppitt* a heurté le côté bâbord du *Bayliner*, puis sur son erre, est monté sur les défenses latérales en caoutchouc du pavois du *Bayliner* jusqu'à ce que la défense d'étrave en forme de D heurte le côté de la timonerie du *Bayliner* et frotte contre celui-ci, à environ 0,7 mètre sous la fenêtre avant.

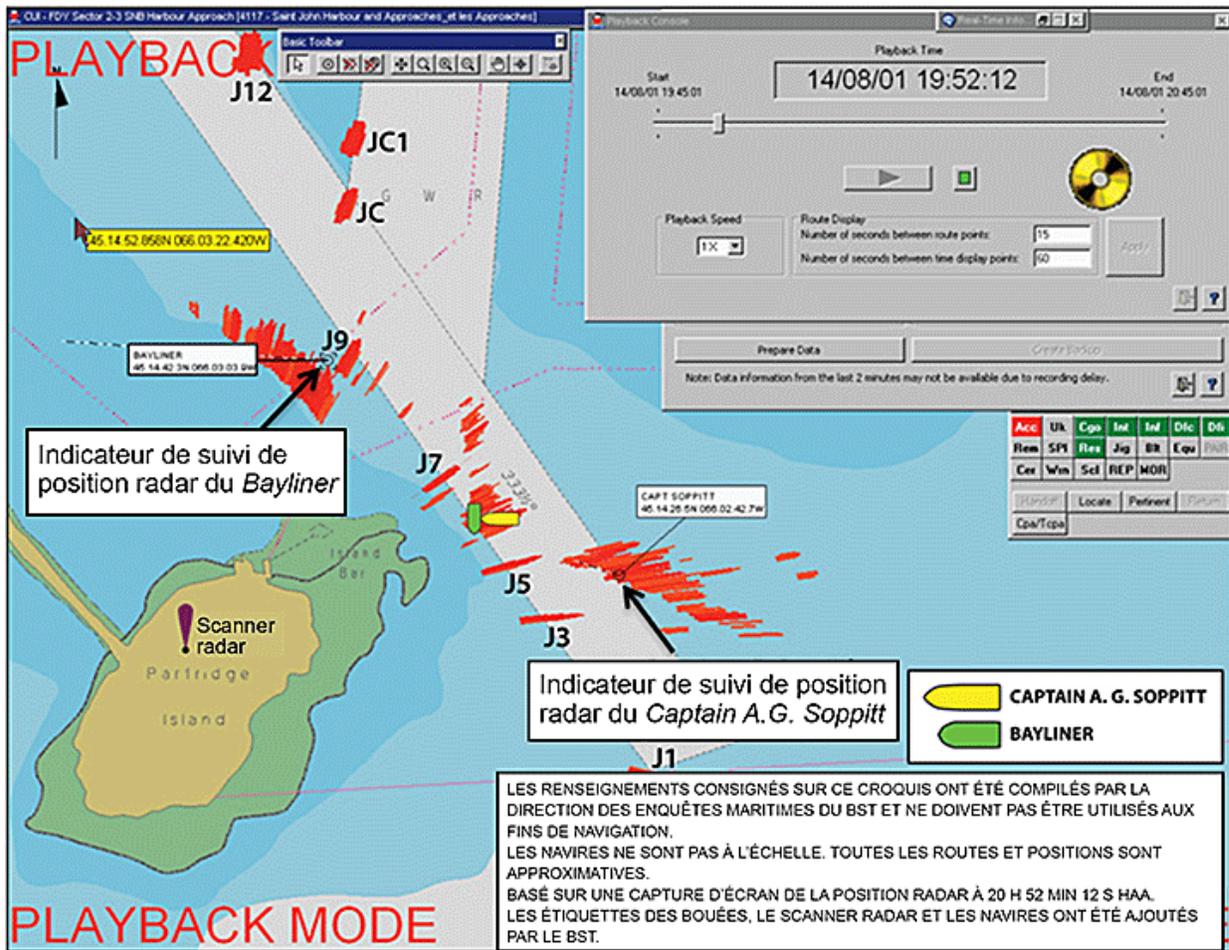
Annexe E – Capture d'écran du radar de Fundy Traffic

Entre-temps, au centre des SCTM de Saint John, l'un des officiers de Fundy Traffic en service se servait du radar pour surveiller les navires dans le chenal principal. Cependant, à 20 h 51 min 31 s, l'indicateur de suivi de position radar du *Captain A.G. Soppitt* a effectué une permutation¹⁸ avec un fouillis d'échos radar de sorte que l'appareil ne montrait plus la position exacte du bâtiment (annexe E). Treize secondes plus tard, l'indicateur de suivi de position radar du *Bayliner* a effectué une permutation avec l'écho radar de la bouée J9 de sorte que l'illustration de la position du navire est devenue elle aussi imprécise. À ce moment-là, l'officier de Fundy Traffic ne savait pas que ces permutations de cibles s'étaient produites.

¹⁸ Une permutation de cible a lieu lorsque les données radar entrantes relatives à une cible suivie sont associées incorrectement à une autre cible suivie ou à un écho radar non suivi. Il est bien connu que la permutation de cibles se produit régulièrement dans cette zone du chenal principal de Saint John.
