**RAPPORT D'ENQUÊTE MARITIME
M14C0193**

HEURT CONTRE LE BRISE-LAMES

**REMORQUEUR VACHON ET VRAQUIER ORIENT CRUSADER
PORT-CARTIER (QUÉBEC)
12 SEPTEMBRE 2014**

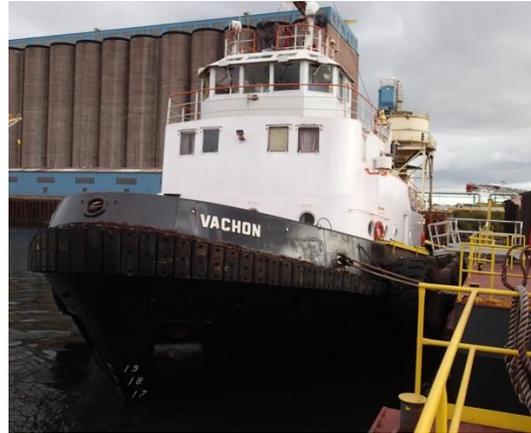
Photo 1. *Vachon*

Le *Vachon* a subi quelques dommages structuraux du côté bâbord de la passerelle, notamment un hauban⁶ brisé, une fenêtre en éclats et une porte fissurée. Le garde-hélice et les pales d'hélice ont été aussi légèrement endommagés (rayures et éraflures).

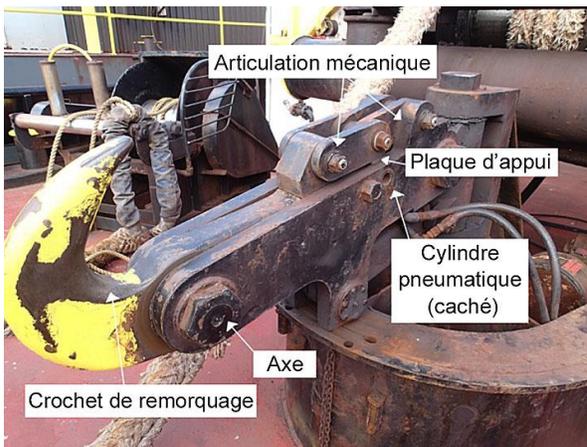
Figure 1. Crochet de remorquage et dispositif de largage de l'amarre de remorque en position de travail

Le *Vachon* est équipé, au niveau du crochet de remorquage, d'un dispositif de largage de l'amarre qui peut être actionné du poste de conduite bâbord ou tribord. Il est censé fonctionner quand l'amarre de remorque est sous tension. Lorsque le crochet de remorquage est en position de travail, son articulation mécanique repose horizontalement sur des plaques d'appui (figure 1). Quand on appuie sur le bouton de largage de l'amarre de remorque au poste de conduite, de l'air comprimé est injecté dans un cylindre pneumatique qui pousse alors l'articulation mécanique vers le haut, provoquant la rotation du crochet de remorquage sur son axe et libérant ainsi l'amarre de remorque (figure 2).

Pendant les opérations de remorquage de routine, le dispositif de largage de l'amarre de remorque était utilisé pour décrocher l'amarre de remorque quand elle était sous tension réduite.

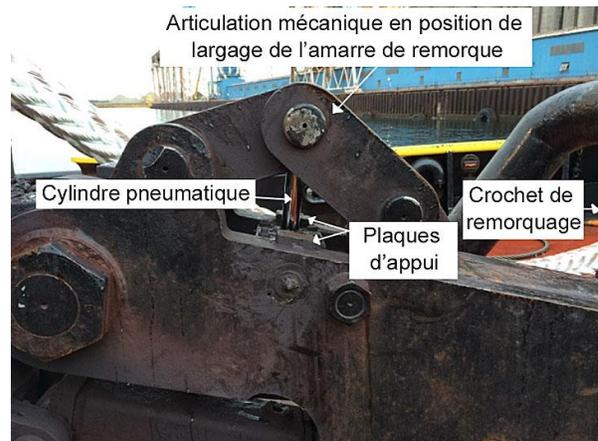
Figure 2. Articulation mécanique du dispositif de largage de l'amarre de remorque en position de largage (photo : Jean-Daniel Hogan)

À la suite de l'événement, la compagnie a examiné le crochet de remorquage du *Vachon* et a constaté que les plaques d'appui de l'articulation mécanique étaient affaissées et que, par conséquent, l'articulation reposait plus bas que normalement (annexe C). Le BST a procédé à un essai de déclenchement pour déterminer à partir de quand le dispositif de largage de l'amarre de remorque fonctionnait. L'essai a permis de constater que le dispositif ne fonctionnait que lorsque la tension de l'amarre ne dépassait pas environ 10 tonnes. Ayant reproduit l'essai sur le *Brochu*, TC et la compagnie ont fait les mêmes constatations.

L'enquête n'a pas permis de déterminer à quel moment le dispositif de largage de l'amarre de remorque avait cessé de fonctionner quand la tension de l'amarre de remorque dépassait 10 tonnes.

L'équipage du *Vachon* utilisait régulièrement le dispositif de largage pour décrocher l'amarre de remorque quand elle était sous tension réduite, ce qui donnait à penser que le dispositif fonctionnait correctement. Or, les plaques d'appui étaient devenues encastrées sous l'effet du martellement répété de l'articulation mécanique. Au moment de l'événement, l'articulation reposait en dessous de sa position horizontale normale. Le cylindre pneumatique ne parvenait donc plus à la pousser suffisamment haut pour que le crochet, en s'ouvrant, libère l'amarre de remorque quand celle-ci était tendue au maximum.

À la suite de l'événement, la compagnie a ajouté dans son rapport d'inspection de sécurité mensuel un élément exigeant la mise à l'essai sous tension du crochet des remorqueurs tous les 3 mois.
