Transportation Safety Board
of Canada

**RAPPORT D'ENQUÊTE MARITIME
M15C0028**

**ÉCHOUEMENT
VRAQUIER *CWB MARQUIS*
BEAUHARNOIS (QUÉBEC)
3 AVRIL 2015**

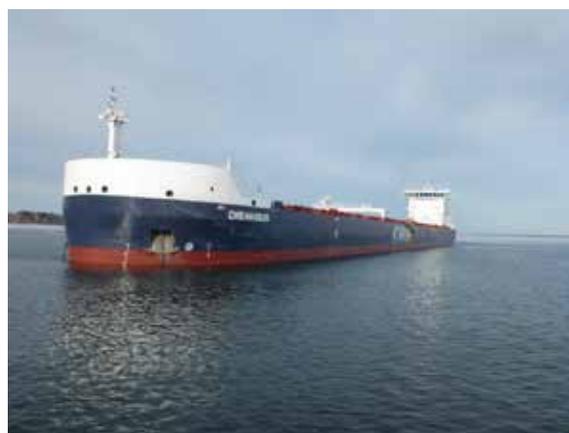
Photo 1. *CWB Marquis*

Le *CWB Marquis* (photo 1) est un vraquier équipé de 5 cales à marchandise. La salle des machines et les quartiers d'équipage se trouvent à l'arrière. La propulsion est assurée par 1 moteur diesel à 5 cylindres entraînant une hélice à pas variable. Le navire est alimenté en électricité par 3 groupes électrogènes, ainsi qu'une génératrice de secours. Il est doté d'un propulseur d'étrave de 1200 kW logé dans un espace clos à l'intérieur du coqueron avant. Le navire est pourvu de 3 ancres : 2 à l'avant et 1 à la poupe.

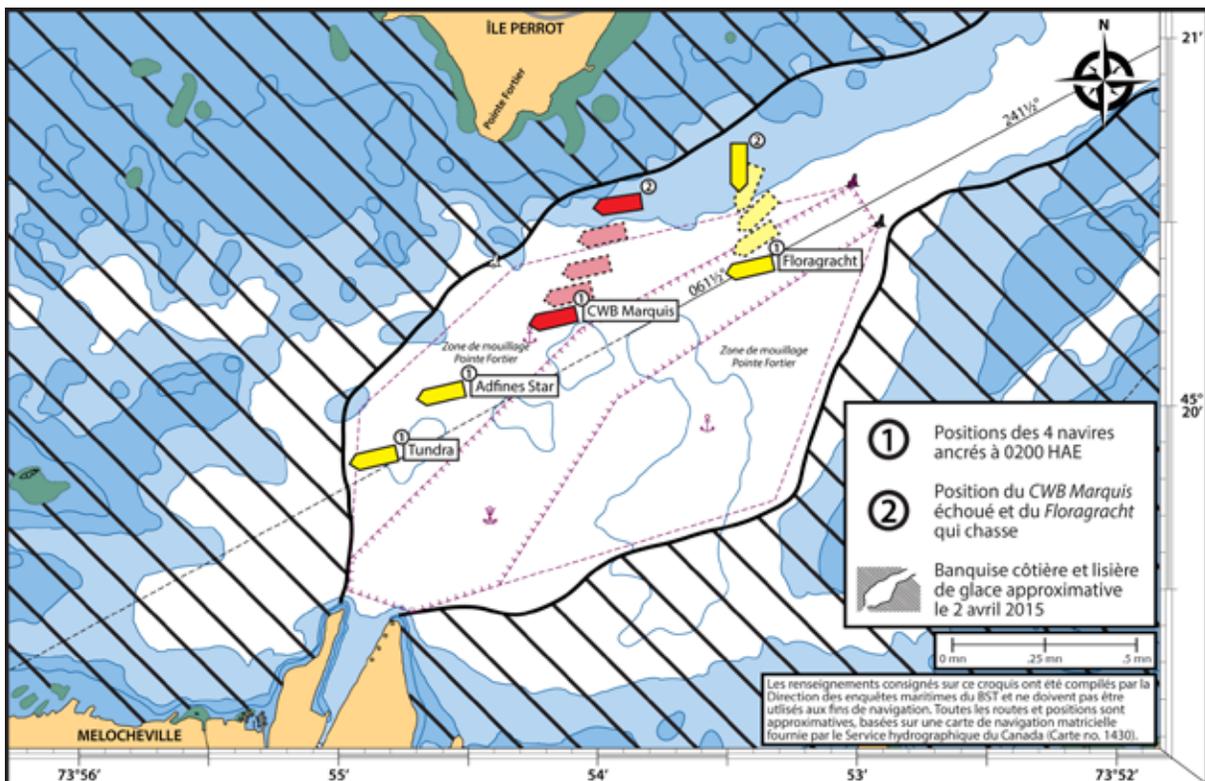
Annexe C – Zone de l'événement (montrant le déplacement des navires)

Le *Tundra* est arrivé à 20 h 51 et a mouillé l'ancre à 0,9 nm au sud-sud-ouest de la pointe Fortier, plus près de l'entrée de l'écluse inférieure de Beauharnois. Le *Floragracht* est arrivé à 21 h 57 et a mouillé l'ancre dans le chenal de navigation, à 0,75 nm à l'est-sud-est de la pointe Fortier (annexe C).

À bord du *CWB Marquis*, le capitaine a appelé le premier officier et le surintendant de la compagnie¹⁷ sur la passerelle pour les informer de la situation. À 3 h 32, l'ancre était remontée. Le capitaine a signalé la situation à Voie maritime Beauharnois et a manœuvré le navire pour le dégager du floe. À ce moment, le navire se trouvait à l'extérieur de la zone de mouillage et approchait une profondeur de 10 mètres. Le capitaine a poursuivi la manœuvre du navire dans le peu de mer libre disponible, mais le floe a continué de pousser le navire vers la rive et vers 3 h 45 le navire s'est échoué (annexe C).
