# RAPPORT D'ENQUÊTE MARITIME M16P0362

## Échouement et abandon

Navire à passagers *Stellar Sea*  
Tofino (Colombie-Britannique)  
1<sup>er</sup> octobre 2016

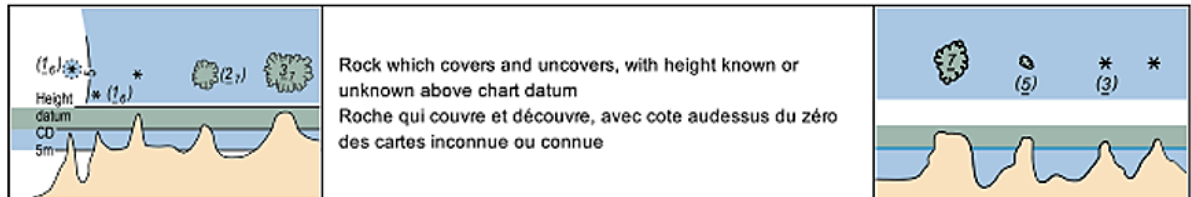
Les récifs, comme celui sur lequel le *Stellar Sea* s'est échoué, sont représentés sur cette carte par un astérisque (\*). Cet astérisque n'indique pas les dimensions du récif sous l'eau (figures 2 et 3).

Figure 2. Symboles représentant les récifs sur les cartes de navigation (Source : Pêches et Océans Canada)

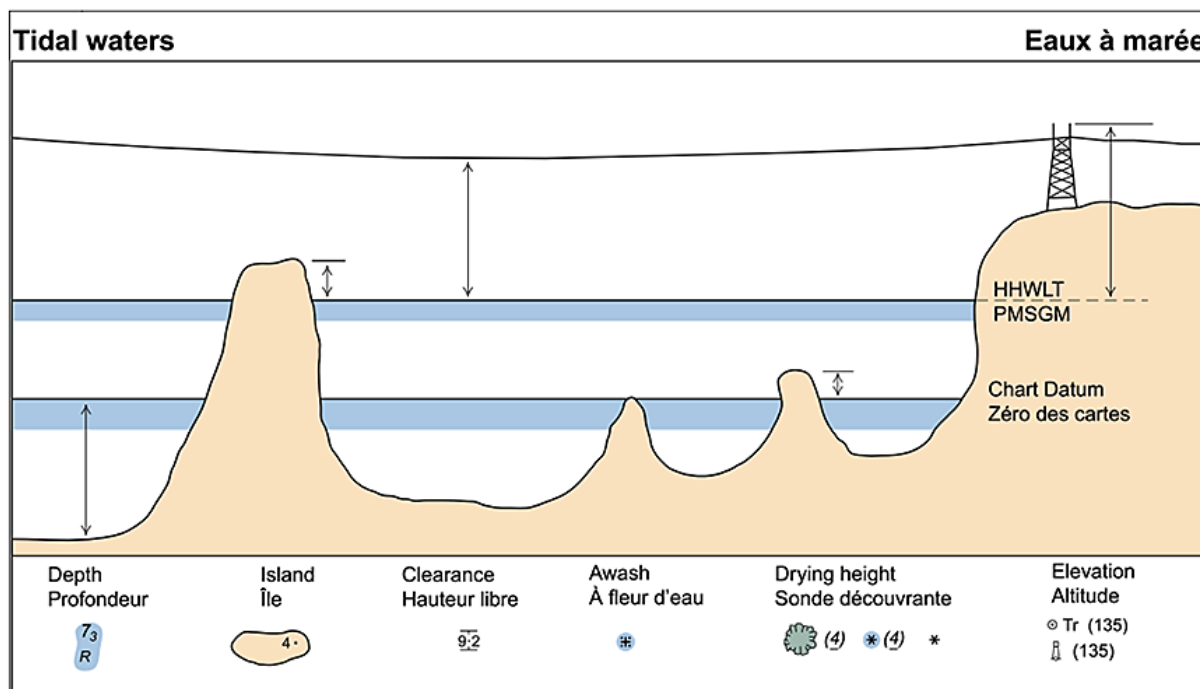
Ce récif avait une sonde découvrante de 2 m et figurait sur la carte de navigation.

Figure 3. Illustration des sondes découvrautes pour les eaux à marée (Source : Pêches et Océans Canada)

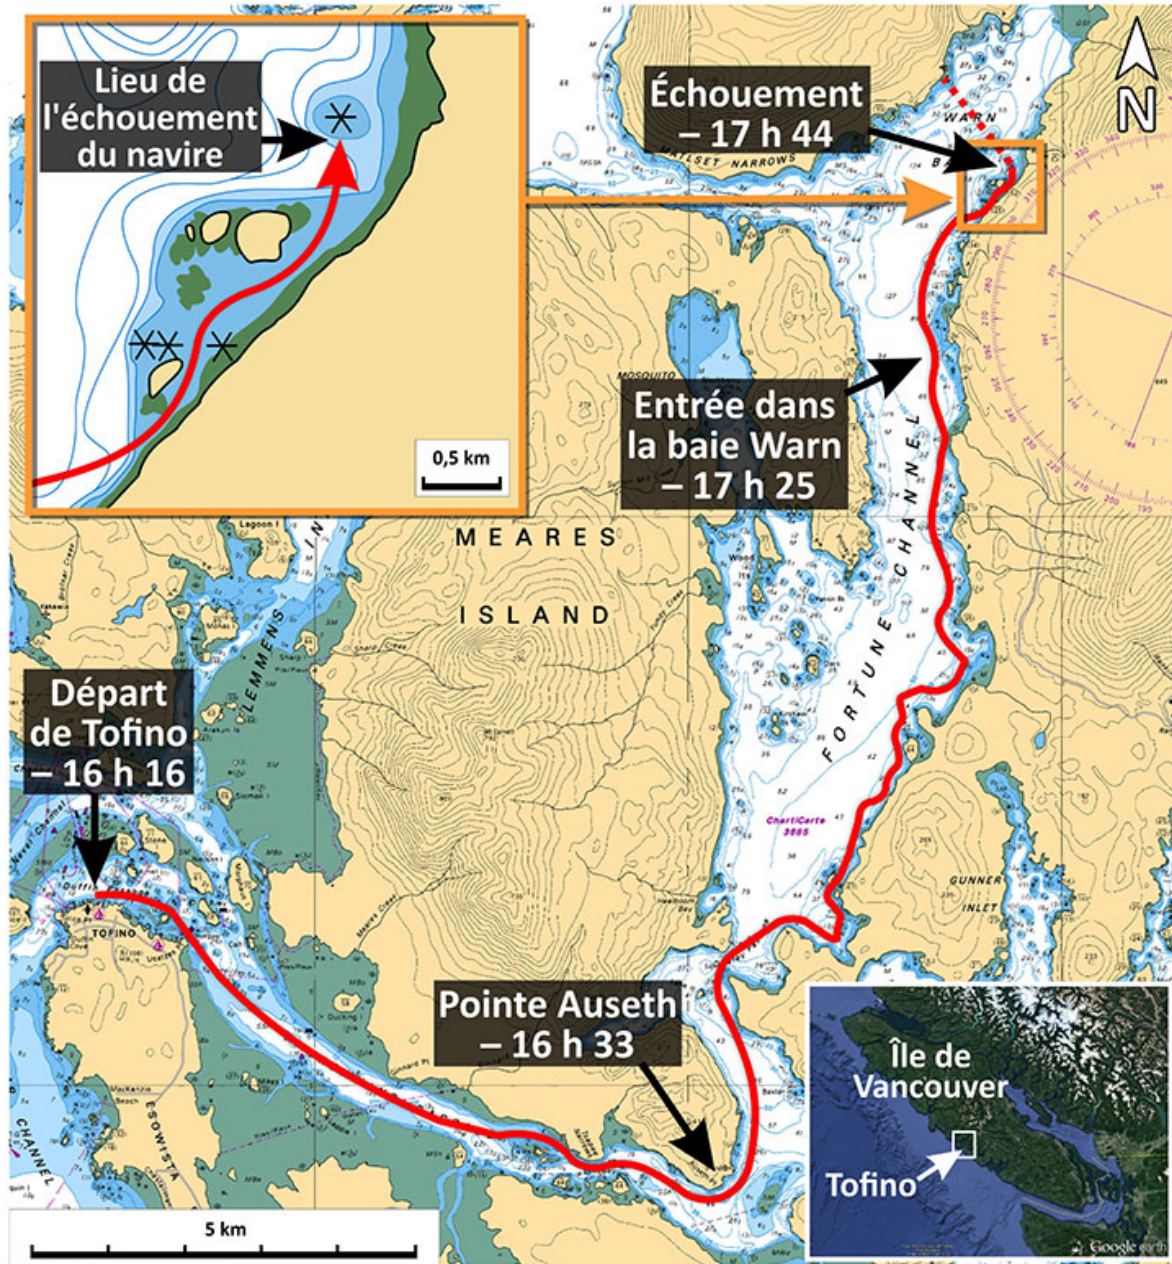
### Annexe A – Itinéraire du Stellar Sea

Le navire a quitté le canal étroit vers 17 h 42 et s'est dirigé vers le nord dans la direction générale d'un récif représenté sur les cartes<sup>7</sup>, mais sans nom (annexe A)<sup>8</sup>. Lors des voyages précédents, le capitaine avait franchi ce récif par tribord. La vitesse du navire était d'environ 5 nœuds.
