RAPPORT D'ENQUÊTE MARITIME M17C0035

Envahissement par l'eau

Bateau de pêche L.K.C
Sept-Îles (Québec), 45 nm E
21 avril 2017

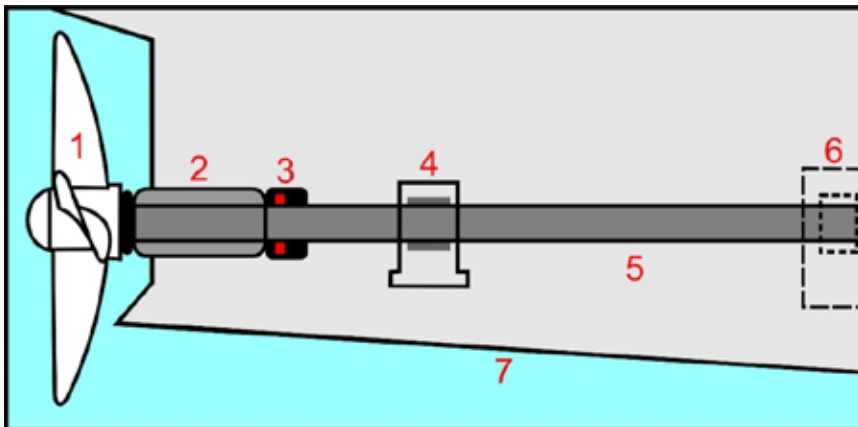
Figure 2. Schéma de l'arbre de propulsion, indiquant 1 : hélice; 2 : tube d'étambot refroidi à l'eau; 3 : garniture mécanique; 4 : palier intermédiaire; 5 : arbre de propulsion; 6 : moteur et boîte d'engrenages; 7 : quille

À 7 h 30, le NGCC *Cap Rozier* est arrivé sur les lieux et a fourni des pompes moteurs supplémentaires. La diminution du niveau d'eau dans la salle des machines a permis de voir que l'infiltration d'eau se faisait par la garniture mécanique devant le tube d'étambot. Le NGCC *Cap Rozier* a remorqué le bateau jusqu'à Sept-Îles.

L'assèchement de la salle des machines à l'aide des pompes a permis de déterminer que le tube d'étambot était endommagé et n'était plus étanche.

L'analyse a permis de conclure que la garniture mécanique ou son dispositif de fixation avaient probablement été endommagés ou altérés lors de la défaillance du palier au cours du premier voyage du navire, mais le type de dommage qui a pu causer la perte d'étanchéité de la garniture du tube d'étambot au cours du voyage de l'événement n'a pas pu être déterminé.

L'enquête a déterminé que la salle des machines du *L.K.C* a été envahie par l'eau parce que la garniture mécanique du tube d'étambot n'était plus étanche. Même si la cause exacte de la défaillance de la garniture mécanique n'a pas pu être déterminée, il est probable que la garniture avait été endommagée ou altérée lors de la défaillance du palier au cours du premier voyage du navire. Quand l'équipage s'est aperçu de l'entrée d'eau dans la salle des machines, le niveau d'eau avait atteint un niveau tel que les pompes électrique et hydraulique étaient inopérantes.

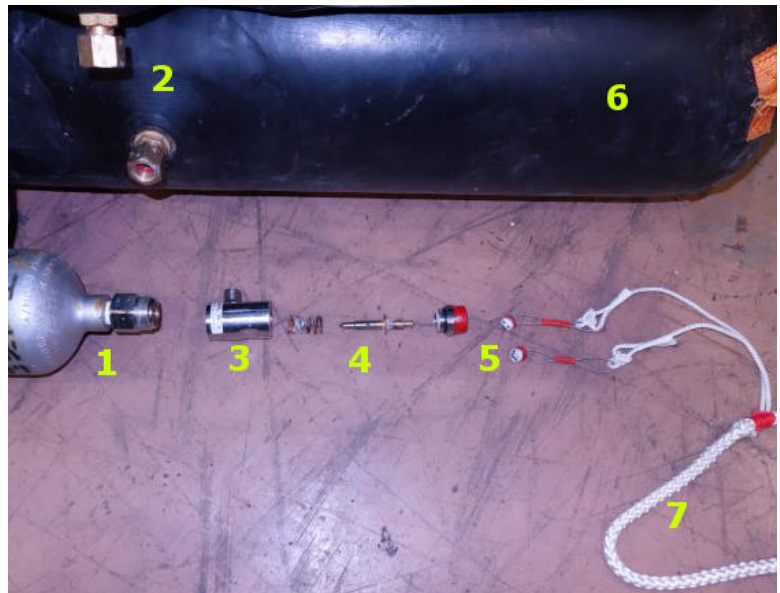
Le radeau de sauvetage tribord ne s'est que partiellement gonflé, seul le compartiment de flottaison supérieur s'étant gonflé. Le capitaine a donné l'ordre de mettre à l'eau le second radeau de sauvetage pneumatique, depuis le côté bâbord. Ce radeau aussi ne s'est que partiellement gonflé, seul le compartiment de flottaison inférieur s'étant gonflé. Les 2 matelots sont montés à bord du radeau de sauvetage tribord.

Figure 3. Dispositif de gonflage du radeau de sauvetage montrant 1 : raccord de la bouteille (avec membrane); 2 : raccord pour bouteille du radeau de sauvetage; 3 : tête opérationnelle; 4 : ressort, percuteur; 5 : tête de percussion, câble de déclenchement et parties fusibles; 6 : compartiment de flottaison inférieur du radeau; 7 : filin (rattachée à la bosse)

L'enquête a donc déterminé que la cause la plus probable de l'échec du gonflage des compartiments des radeaux de sauvetage était une quantité insuffisante de gaz dans les bouteilles auxquelles ils étaient branchés.

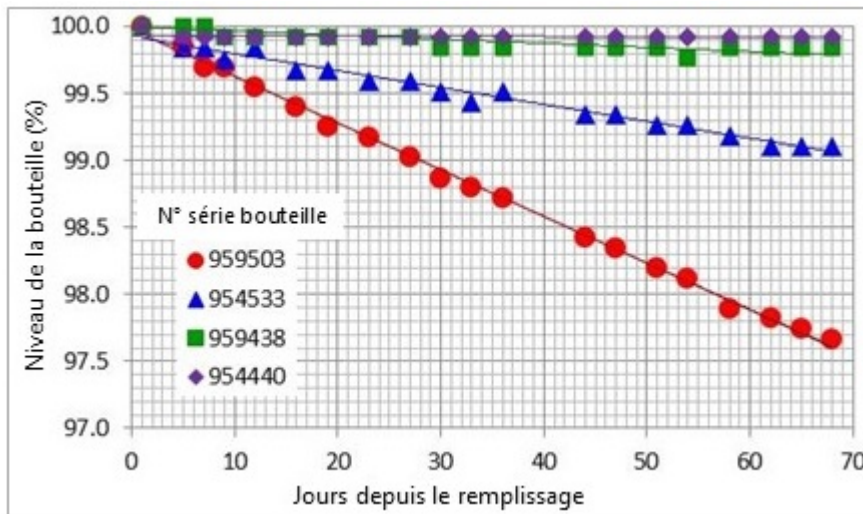
Le BST a ramené les bouteilles de gaz au même centre d'entretien et les a fait remplir dans des conditions similaires. Des tests d'étanchéité ont été menés par la suite sur les 4 bouteilles au Laboratoire d'ingénierie du BST, révélant que 3 d'entre elles fuyaient, avec différents taux de fuite (figure 4). Deux de ces bouteilles présentaient des taux de fuite qui, au bout d'un an, auraient fait en sorte que la tolérance de fuite stipulée dans le manuel d'entretien technique du fabricant aurait été dépassée. Si l'inspection d'une bouteille révèle un tel taux de fuite, cette bouteille doit être à nouveau remplie²¹.

Figure 4. Graphique indiquant la fuite des 4 bouteilles, en pourcentage. Selon le manuel d'entretien technique du fabricant, une fuite de 2 % est le maximum acceptable.

Les tests d'étanchéité courts effectués tout de suite après le remplissage et basés sur le poids ou sur l'immersion de la bouteille, tels que ceux faits par la station d'entretien ou par l'entreprise sous-traitante d'entretien des bouteilles, ont été jugés inefficaces, car le délai alloué pour détecter une fuite était trop court.

2. Les tests d'étanchéité des bouteilles de gaz basés sur le poids ou sur l'immersion de la bouteille pendant un temps limité, tels que ceux faits par la station d'entretien ou par l'entreprise sous-traitante d'entretien des bouteilles, sont inefficaces pour détecter les fuites lentes des bouteilles de gaz.
