# RAPPORT D'ENQUÊTE MARITIME M17C0060

## **Accident d'amarrage**

*Vraquier Nord Quebec*  
Trois-Rivières (Québec)  
22 mai 2017

Le 22 mai 2017, le second officier du vraquier *Nord Quebec* a été mortellement blessé au cours d'un accident d'amarrage tandis que le navire accostait au quai 16 du port de Trois-Rivières (Québec). Le navire n'a subi aucun dommage et aucune pollution n'a été signalée.

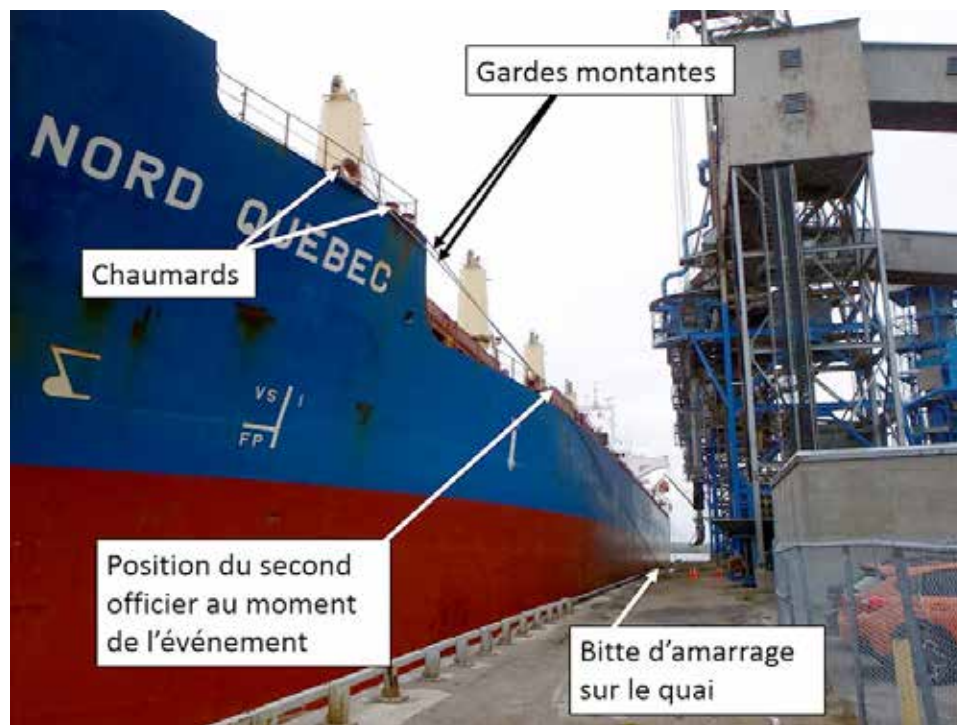
bassin, l'équipe à la passerelle a décidé d'utiliser 2 gardes montantes de l'avant pour des raisons de sécurité et de redondance. Une équipe de 4 préposés aux amarres se trouvait sur le quai pour attraper les amarres avant et les placer sur les bittes d'amarrage conformément aux ordres du pilote transmis par radiotéléphone VHF. À 15 h 5, la première garde montante a été placée à terre; la seconde garde montante a été attachée par la suite à la même bitte d'amarrage sur le quai. Les 2 gardes montantes ont été tendues au moyen de l'appareil d'amarrage bâbord du navire, sur les tambours intérieur et extérieur, et passées dans différents chaumards sur la proue bâbord (figures 2, 3 et 4).

Figure 2. Photo du *Nord Quebec* le long du quai 16 au port de Trois-Rivières (Québec) montrant la configuration d'amarrage et l'emplacement de la bitte d'amarrage, des chaumards et des gardes montantes de l'avant à la suite de l'événement à l'étude

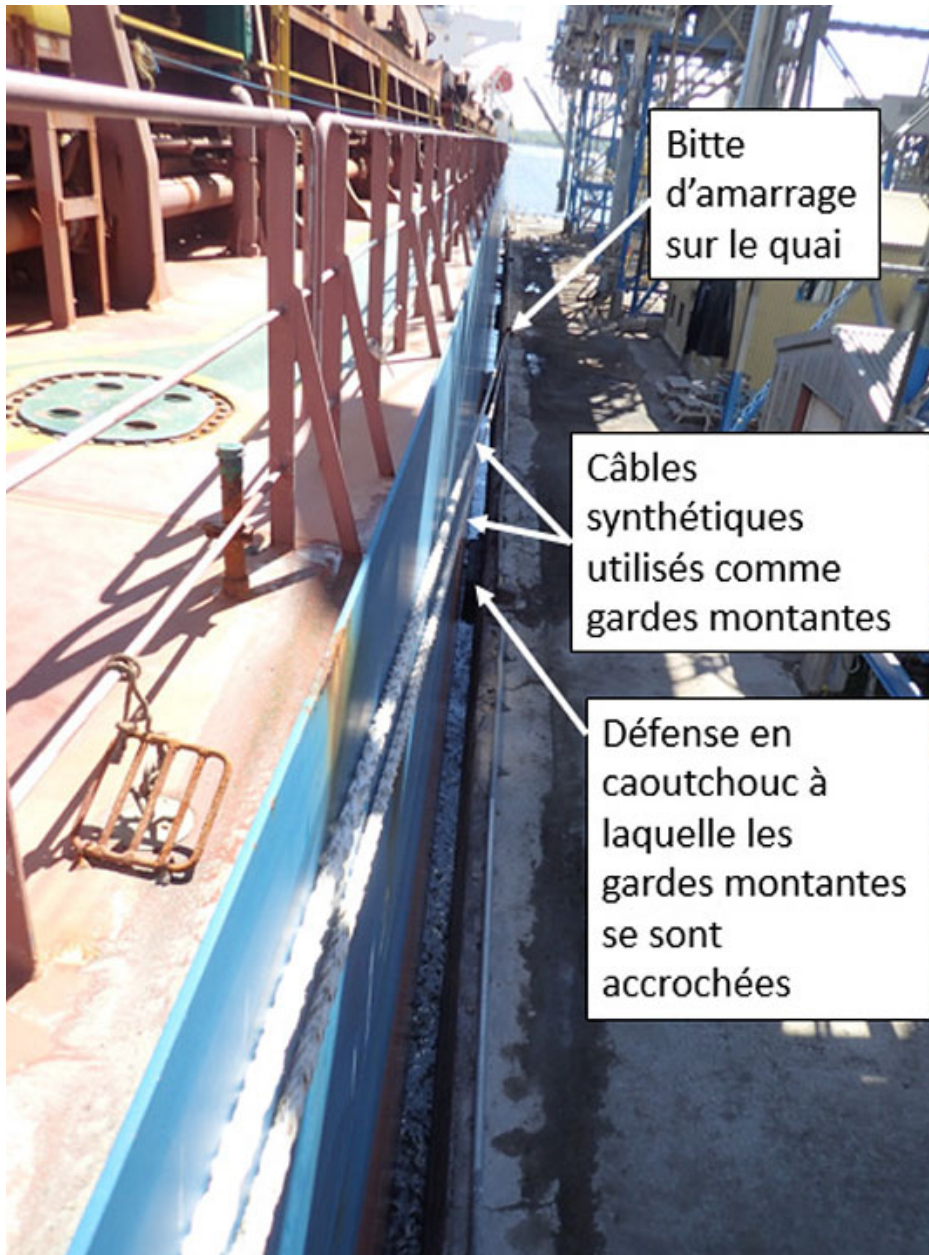
Figure 3. Photo du *Nord Quebec* le long du quai 16 au port de Trois-Rivières (Québec) montrant la configuration d'amarrage et l'emplacement de la bitte d'amarrage, de la défense et des gardes montantes de l'avant à la suite de l'événement à l'étude

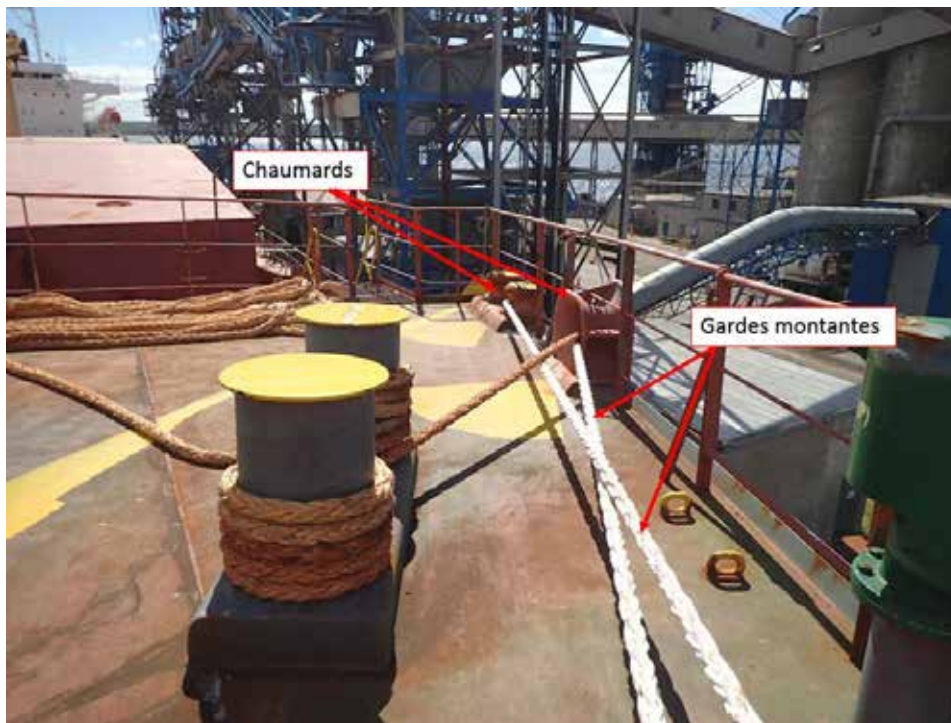
Figure 4. Photo du *Nord Quebec* le long du quai 16 au port de Trois-Rivières (Québec) montrant la configuration d'amarrage sur le pont de gaillard d'avant et l'emplacement des chaumards et des gardes montantes de l'avant à la suite de l'événement à l'étude

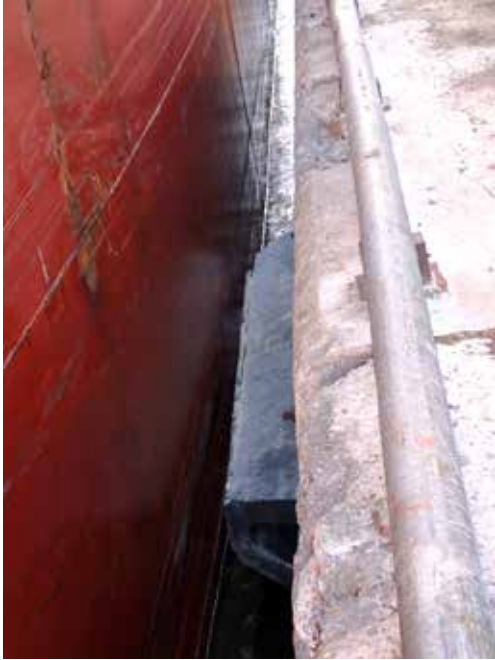
Les figures 5, 6 et 7 montrent en gros plan la défense en caoutchouc du quai et les gardes montantes coincées sous celle-ci. Les figures 6 et 7 sont des images fixes tirées d'une animation créée par le BST pour démontrer le déroulement de l'événement à l'étude; elles sont incluses uniquement à titre indicatif<sup>4</sup>.

Figure 5. Gros plan d'une défense en caoutchouc du quai

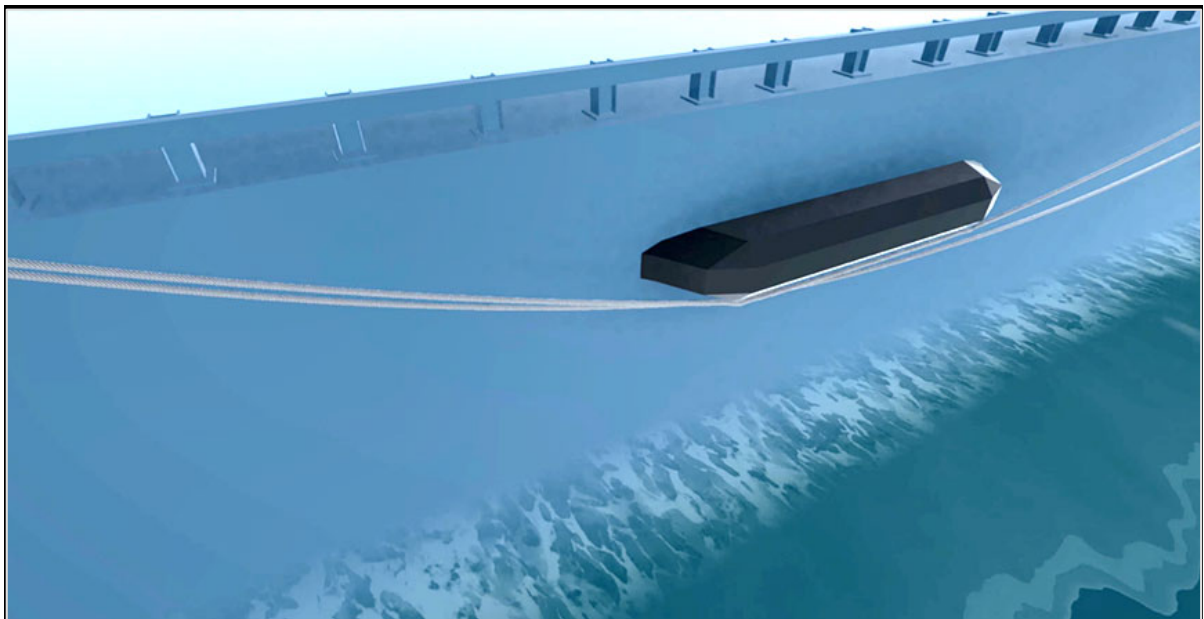
Figure 6. Illustration des gardes montantes coincées sous la défense

Le plan d'amarrage du navire n'était pas inhabituel; il suivait les pratiques maritimes standards : les 2 gardes montantes ont été les premières envoyées à terre. Toutefois, elles n'ont pas été tendues immédiatement, car le navire se dirigeait à basse vitesse vers la position requise par rapport à l'équipement de chargement des marchandises du quai. Lorsque le pilote a déterminé que le navire était en position, il fallait freiner son mouvement résiduel vers l'avant. Alors que les 2 remorqueurs maintenaient le navire contre le quai, on a tendu les gardes montantes pour immobiliser le navire. Il n'y avait pas d'espace entre la coque du navire et les défenses du quai pour que les gardes montantes puissent se tendre directement des chaumards du navire à la bitte d'amarrage sur le quai. C'est pourquoi les 2 gardes montantes se sont coincées sous les défenses en caoutchouc du quai.

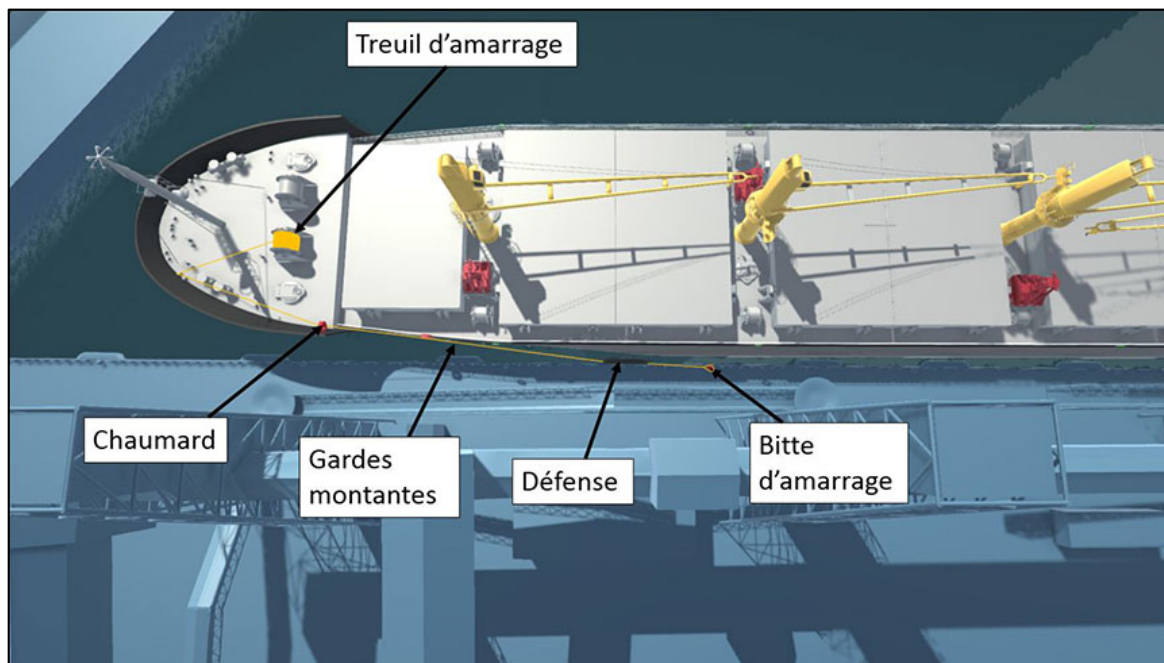
Figure 7. Illustration de la disposition des gardes montantes les montrant coincées sous la défense
