RAPPORT D'ENQUÊTE MARITIME M17P0400

Heurt du poste d'accostage n° 2

Traversier roulier *Seaspan Swift*
Tilbury Island, Delta (Colombie-Britannique)
15 novembre 2017

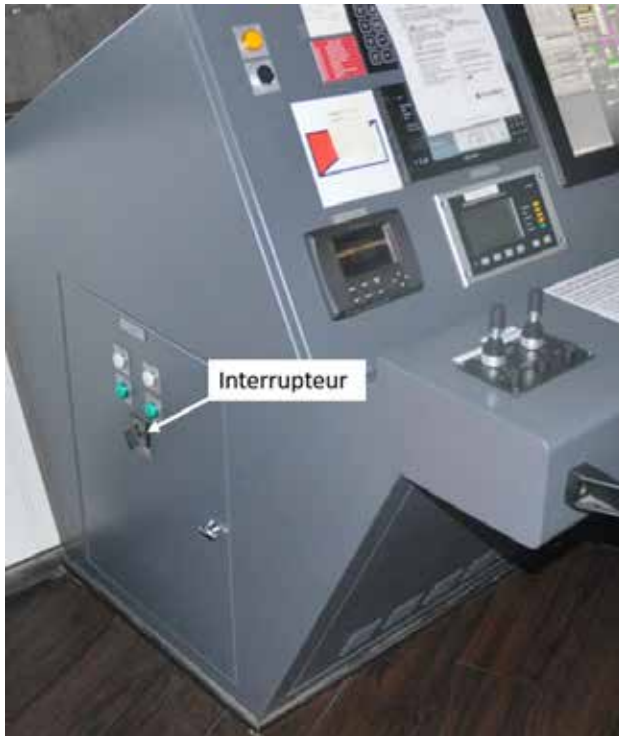
Figure 2. Emplacement de l'interrupteur

Vers 15 h 18, le capitaine habituel est monté à la passerelle en vue de remplacer le capitaine de relève une fois que le navire serait à quai. Le capitaine habituel se tenait prêt du côté bâbord du pupitre de commande de la passerelle, tout près d'un interrupteur électrique qui faisait saillie⁸ (figure 2).

À 15 h 19, le genou du capitaine habituel a touché l'interrupteur⁹, ce qui a momentanément éteint les deux écrans radars et activé le système lave-glace de la passerelle, qui a giclé de l'eau sur les fenêtres de la passerelle.

⁹ Après l'événement à l'étude, l'électricien de la compagnie a vérifié l'interrupteur et a constaté une connexion desserrée.

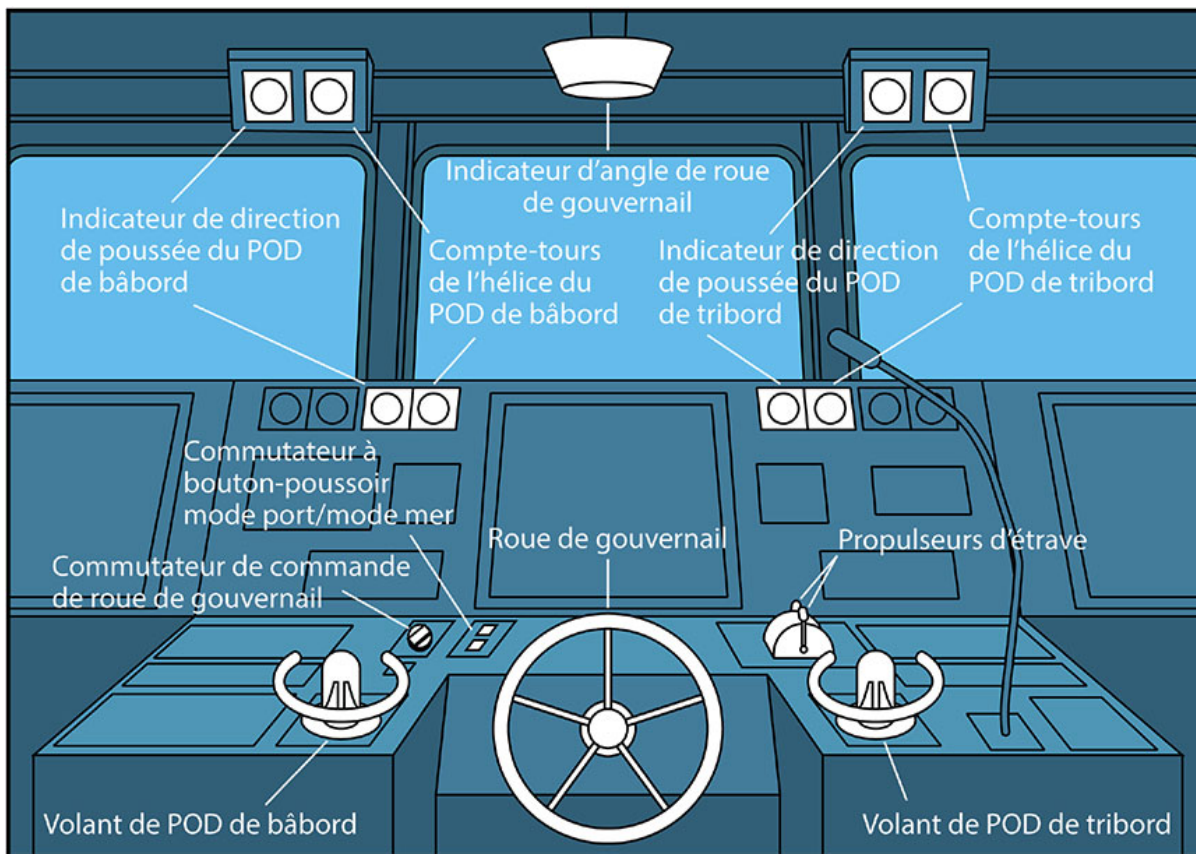
Figure 3. Disposition des commandes d'appareil à gouverner et des indicateurs à bord des 2 navires

Le *Seaspan Swift* et son navire-jumeau, le *Seaspan Reliant*, ont été conçus à l'origine avec 2 types de commandes manuelles d'appareil à gouverner : une roue de gouvernail (ou barre à roue) et des volants de POD. Les volants de POD, situés de part et d'autre du pupitre central de passerelle (figure 3), permettent d'orienter les POD indépendamment ou de façon synchronisée¹⁵. Les POD peuvent pivoter horizontalement sur 360° dans les deux sens. Lorsque la commande d'appareil à gouverner est réglée aux volants de POD, un indicateur étiqueté « AZIMUTH » sur le panneau de commande de propulsion s'allume (figure 4).

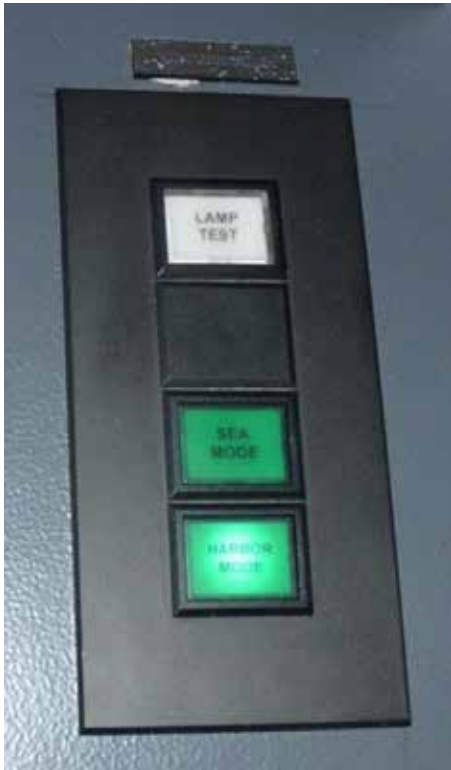
Figure 5. Fonction de transfert mode port/mode mer

libres; le mode port sert à manœuvrer le navire dans les eaux resserrées et pour aller à quai. Quand la vitesse d'un navire dépasse 8 nœuds, l'alarme de mode port/mer retentit pour informer le capitaine de l'option de passer en mode mer. Quand on utilise le pilote automatique ou la commande POD pour gouverner en mode mer, l'amplitude du mouvement des POD par rapport à leur axe longitudinal est limitée à $\pm 30^{\circ}$ ¹⁶.

Quand la vitesse du navire diminue à moins de 8 nœuds, la même alarme retentit pour informer le capitaine de l'option de passer en mode port. Les POD peuvent pivoter sans restriction quand on utilise le pilote automatique ou la commande POD pour gouverner alors que le navire est en mode port. Cette rotation illimitée des POD en mode port permet également d'effectuer un arrêt en catastrophe. Une alarme sonore intermittente indique l'augmentation ou la réduction de vitesse. L'alarme sonore du mode port/mer est identique à la confirmation sonore de changement de commande de gouverne, de la barre à roue aux volants POD, et vice versa.

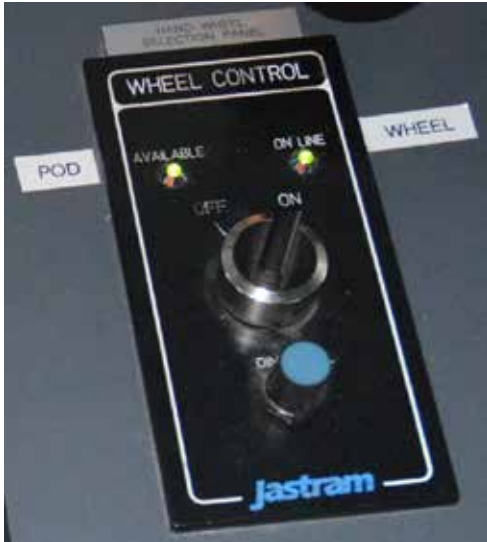
Figure 6. Commutateur de commande de roue de gouvernail

La roue de gouvernail est intégrée de sorte que l'opérateur puisse passer d'un système de gouverne à l'autre; on ne peut utiliser qu'un seul système de gouverne à la fois. Un commutateur muni de voyants lumineux (diodes électroluminescentes [DEL] vertes) (figure 6) a été installé pour permettre de changer la commande, des volants de POD à la roue de gouvernail ou vice versa. La DEL verte de gauche indique l'alimentation de la barre à roue en électricité, tandis que celle de droite indique la sélection de la barre à roue comme méthode de gouverne. La sélection de la barre à roue comme méthode de gouverne empêche les volants des 2 POD de fonctionner. L'opérateur peut toujours manier les volants de POD, mais ils n'auront aucun effet sur les POD. Lorsque l'opérateur change la méthode de

gouverne, des volants de POD à la roue de gouvernail ou vice versa, une alarme sonore retentit (un seul « bip ») pour confirmer le changement. Si l'on désélectionne la roue de gouvernail, la méthode de gouverne bascule automatiquement aux volants de POD, et la DEL verte de droite sur le panneau de sélection de la roue de gouvernail s'éteint.

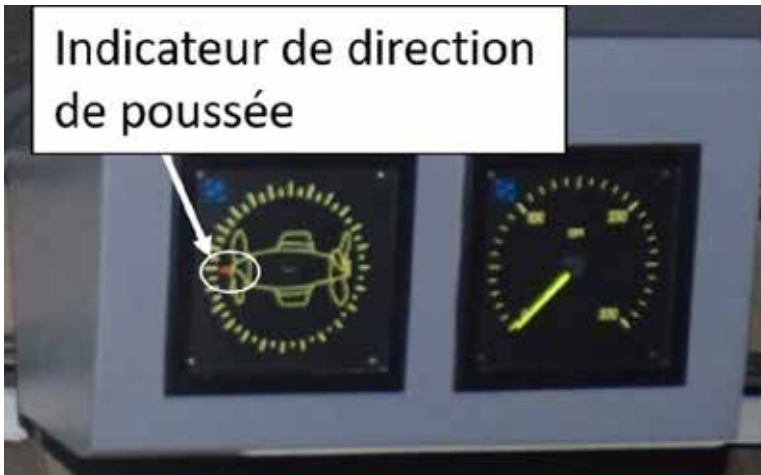
Figure 9. Indicateur de direction de poussée (gauche) et compte-tours (droite). Le pointeur triangulaire rouge est indiqué avec une cercle.

Le pointeur triangulaire rouge mesure 6 mm de haut, et la distance typique, de la position de l'opérateur aux affichages au-dessus des fenêtres avant de la passerelle, est d'environ 210 cm.

À partir de la plus grande distance de visionnement prévue, le VA du pointeur rouge est de 9,8 minutes d'arc. ASTM International, organisme qui élabore des normes techniques, recommande la norme de 16 minutes d'arc¹⁷. Cette norme est importante pour assurer la lisibilité. Un angle visuel insuffisant qui dépend de la taille de la police de caractère et de la distance rend le pointeur rouge difficile à lire. En outre, depuis la position de l'opérateur, on peine à distinguer s'il indique 0° ou 180°.
