## **RAPPORT D'ENQUÊTE SUR LA SÉCURITÉ DU TRANSPORT MARITIME M18A0001**

### **CONTACT AVEC LE FOND**

Traversier à passagers *Deer Island Princess II*  
Passage Little Letete (Nouveau-Brunswick)  
2 février 2018

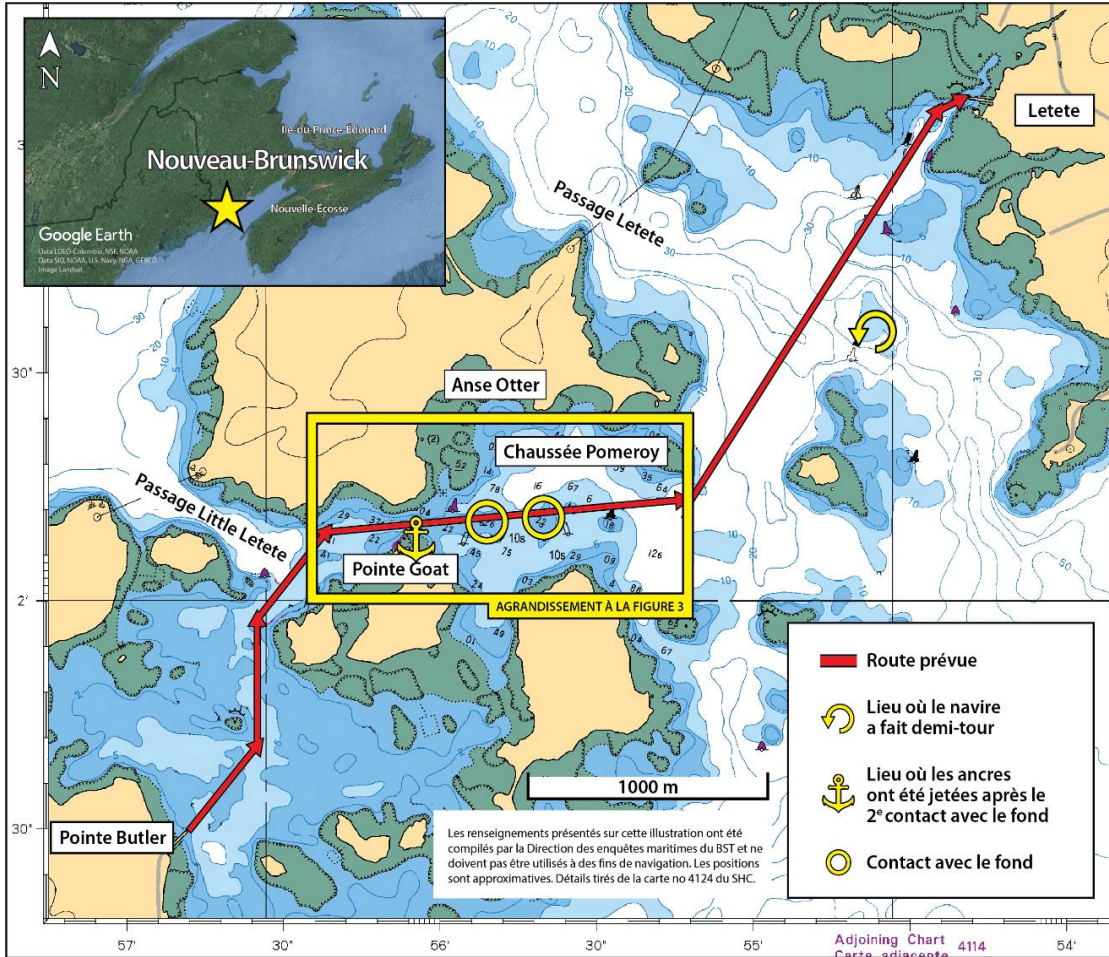
À 19 h, le *Deer Island Princess II* a quitté la pointe Butler sans passagers ni véhicules à son bord, avec le capitaine à la barre. La route était affichée sur l'ECS et sur le radar du navire. Le capitaine a suivi la route affichée vers le passage étroit entre l'île Macs et l'île Jameson (figure 2).

Figure 2. Carte hydrographique présentant la route prévue du *Deer Island Princess II* et l'emplacement des contacts avec le fond. L'image insérée présente l'emplacement général de l'événement. La quatrième étape du voyage (encadrée) est agrandie à la figure 3. (Source de l'image principale : Service hydrographique du Canada, carte 4124 : Letete Passage, Letang Harbour and/et Blacks Harbour, avec annotations du BST; source de l'image insérée : Google Earth, avec annotations du BST)

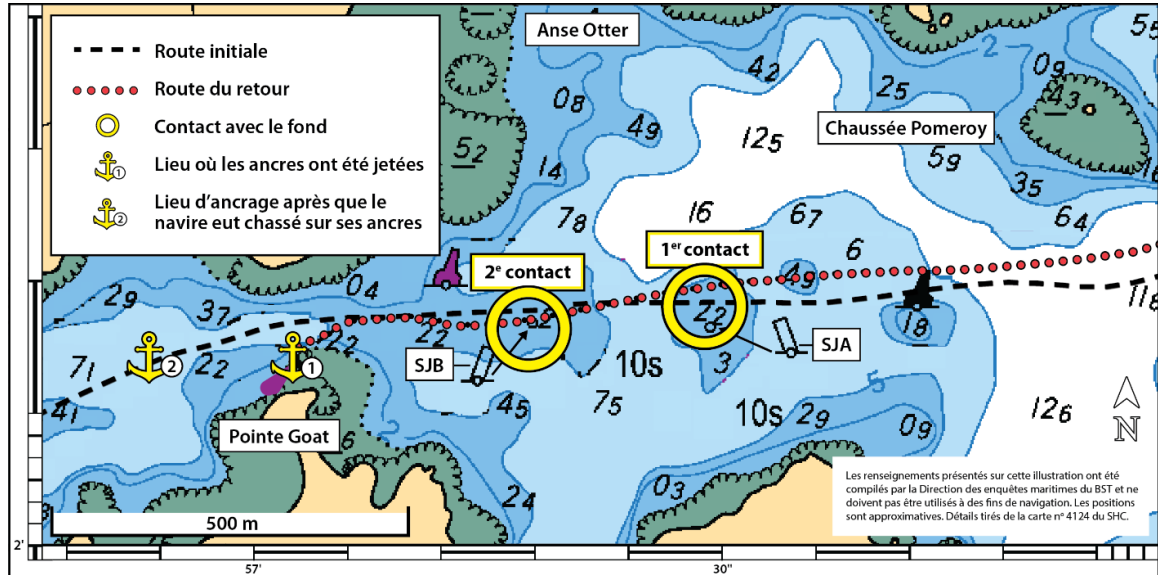
Figure 3. Agrandissement de la quatrième étape de la route décrite à la figure 2, présentant l'emplacement normal des bouées SJA et SJB; la route initiale et la route réelle du *Deer Island Princess II*; l'emplacement des contacts avec le fond; et l'endroit où le navire a été ancré. (Source : Service hydrographique du Canada, carte 4124 : Letete Passage, Letang Harbour, and/et Blacks Harbour, avec annotations du BST)

À 19 h 09, le *Deer Island Princess II* était par le travers et au nord de la bouée d'obstacle isolée SJA, qui marque un haut-fond d'une profondeur de 2,2 m sur la carte, lorsque le propulseur à entraînement en Z à l'extrémité Deer Island a heurté le fond et s'est détaché. Le navire se trouvait à 2 m ou moins au sud de la route affichée sur l'ECS. Le capitaine est passé par cette même position le jour précédent<sup>10</sup> sans incident. Après avoir heurté le fond, le navire a continué de se déplacer à vitesse réduite.

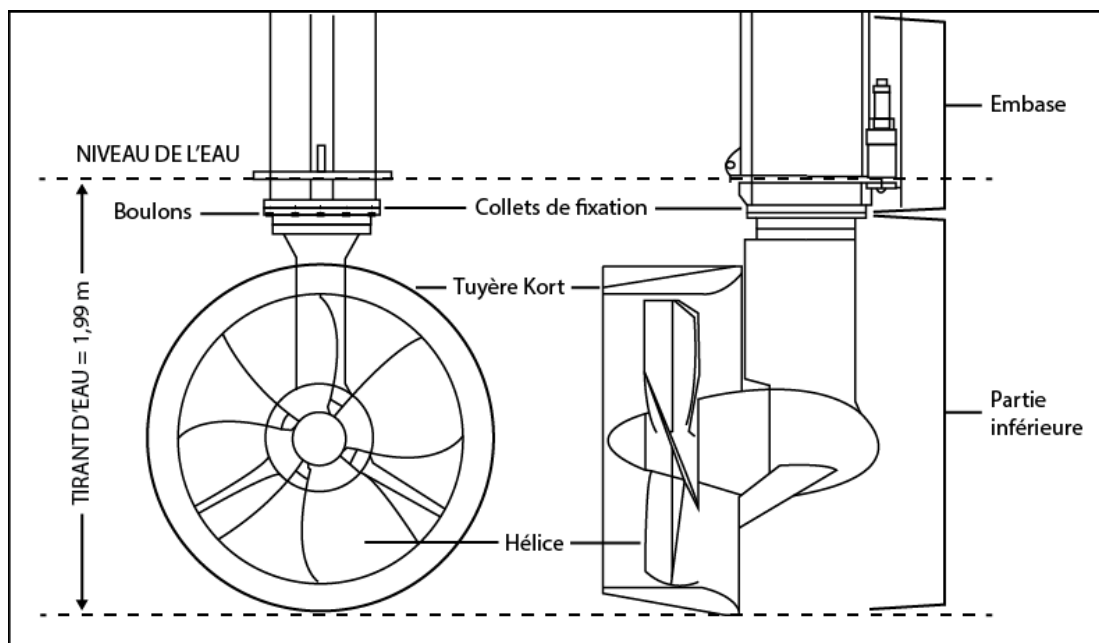
Chaque propulseur est composé d'un arbre d'entraînement horizontal, d'une embase verticale et d'une partie inférieure. La partie inférieure du propulseur à entraînement en Z du navire comprend l'hélice, une tuyère Kort et un collet de fixation. Elle est retenue au collet de fixation de l'embase à l'aide de 14 boulons (figure 4). Lorsque le propulseur à entraînement en Z de l'extrémité Deer Island du navire a heurté le fond, les boulons de fixation ont été arrachés au moment où la partie inférieure s'est détachée de l'embase. Le collet de fixation sur l'embase a également été poussé vers le haut et déformé. Lorsque le propulseur à entraînement en Z de l'extrémité Letete du navire a heurté le fond, les boulons de fixation ont également été arrachés quand la partie inférieure s'est détachée de l'embase. Des plongeurs ont récupéré les parties inférieures des 2 propulseurs à entraînement en Z plus tard. Les parties inférieures ont subi des dommages superficiels à la couche de peinture, tandis que la coque du navire n'a subi aucun dommage.

Figure 4. Schéma d'un propulseur à entraînement en Z (Source : Coastal Transport Limited, avec annotations du BST)
