# Rapport d'enquête sur la sécurité du transport maritime M18A0076

## CHAVIREMENT AVEC PERTE DE VIE

Bateau de pêche sans nom  
Havre de Medway (Nouvelle-Écosse)  
5 mai 2018

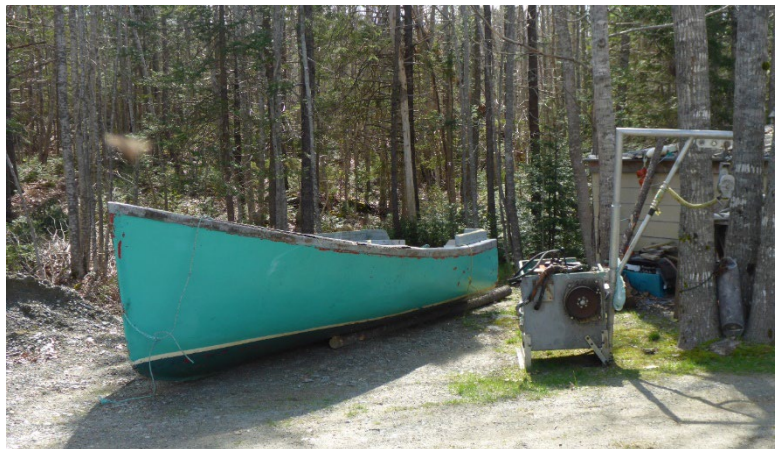
Le bateau dans l'événement à l'étude, lequel était sans nom, était un bateau de pêche non ponté de 5,79 m et fabriqué de fibre de verre (figure 1). Il était propulsé par un moteur hors-bord à 4 temps de 25 hp et était équipé d'un treuil pour casiers entraîné par un moteur à essence ainsi qu'un détecteur de poissons électrique à batterie.

Figure 1. Le bateau dans l'événement à l'étude, à côté du treuil pour casiers (Source : BST)
