Rapport d'enquête sur la sécurité du transport maritime M18A0425

ENVAHISSEMENT ET NAUFRAGE

Bateau de pêche *Charlene A*
Anse Boutilliers (Nouvelle-Écosse)
1^{er} décembre 2018

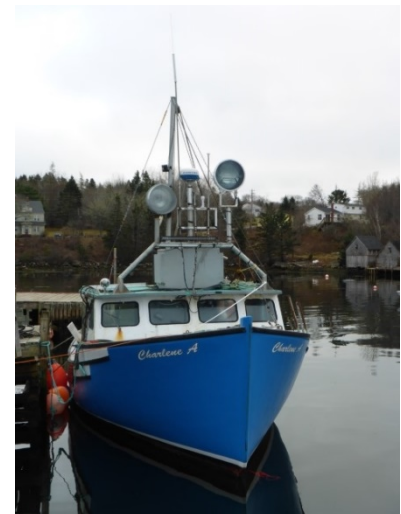
Le *Charlene A* (figure 1) est un bateau de pêche de type palangrier d'une longueur de 10,15 m et d'une jauge brute de 13,49, immatriculé au Canada (n° d'immatriculation 395971). Il est fait de plastique moulé renforcé de fibre de verre et est propulsé par un moteur diesel entraînant une seule hélice. La timonerie est équipée d'un traceur de cartes électroniques¹, d'un radar, d'un échosondeur, d'un GPS (système de positionnement mondial) et de 2 radiotéléphones à très haute fréquence (VHF). Le bateau est également pourvu de 2 pompes de cale, une étant automatique et l'autre, manuelle. Un radeau de sauvetage gonflable, 4 gilets de sauvetage et 4 combinaisons d'immersion se trouvaient également à bord.

Figure 1. Bateau de pêche
Charlene A (Source : BST)

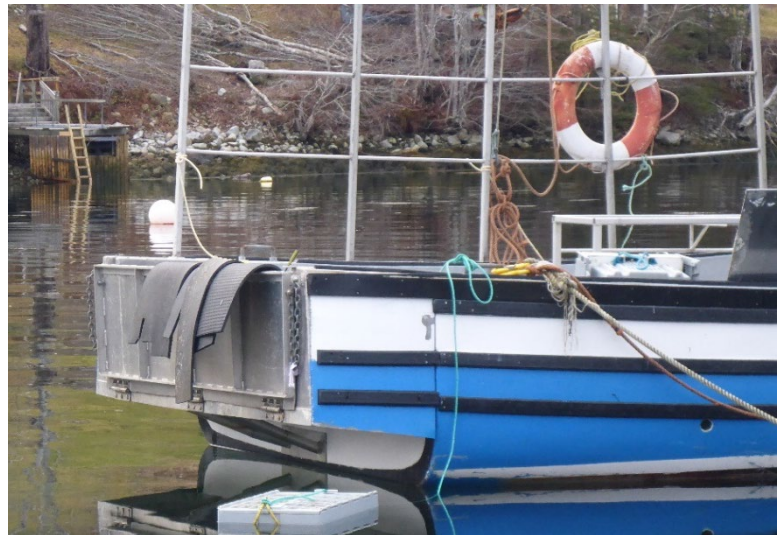
Le bateau avait été modifié à l'été 2018 par l'installation d'une rallonge arrière et d'un pavois à charnières de style hayon²

(figure 2). Il n'y avait à bord aucun système d'alarme de cale ni de radiobalise de localisation des sinistres.

Figure 2. Rallonge arrière du *Charlene A* (Source : BST)

Les lignes directrices de TC sur les modifications importantes apportées à un bateau indiquent que l'ajout d'une rampe arrière permanente, comme la rallonge et le pavois à charnières installés sur le *Charlene A*, changera la position du centre de gravité du bateau¹⁴.

Le capitaine du *Charlene A* a modifié l'arrière du bateau à l'été 2018 en installant une rallonge arrière comprenant un pavois à charnières (figure 2). Le pavois s'ouvrait en l'abaissant, faisant office de sortie à l'arrière pour descendre les casiers. Cette rallonge augmentait la longueur du bateau. De plus, l'entassement des casiers sur le pont a eu pour effet d'altérer la stabilité et l'assiette initiales et l'ouverture du pavois a eu pour effet d'amenuiser la protection du tableau pour empêcher l'eau d'entrer par l'arrière.

Avant d'installer la rallonge et le pavois, le capitaine n'a pas déterminé si les réserves de stabilité du bateau étaient suffisantes pour que les modifications soient sécuritaires. Une fois le bateau modifié, sa stabilité n'a pas été évaluée. Aucun registre de stabilité n'a été préparé, comme l'exige le RSBP¹⁵, et aucun formulaire Historique des modifications du bateau de pêche n'a été rempli.

En vertu du RSBP, il incombe au capitaine et au représentant autorisé d'un bateau de pêche de s'assurer que le bateau est conforme aux exigences réglementaires et exigences de sécurité applicables. Si les bateaux sont modifiés, mais que leur stabilité n'est pas évaluée, les changements profonds aux caractéristiques de stabilité susceptibles de menacer la sécurité du bateau peuvent échapper à l'attention des capitaines, représentants autorisés et membres d'équipage.

Il est important que les capitaines, représentants autorisés et membres d'équipages de bateaux de pêche s'informent des modifications à la réglementation et de la publication de guides s'appliquant à leur bateau. Les capitaines et autres marins peuvent s'abonner à la liste de diffusion des Bulletins de la sécurité des navires ou se rendre sur le site Web de TC pour y accéder et obtenir cette information.
