## **RAPPORT D'ENQUÊTE SUR LA SÉCURITÉ DU TRANSPORT MARITIME M18A0454**

### **ENVAHISSEMENT PAR LE HAUT ET NAUFRAGE**

Navire de pêche *Atlantic Sapphire*  
Banc de Georges (Nouvelle-Écosse)  
13 décembre 2018

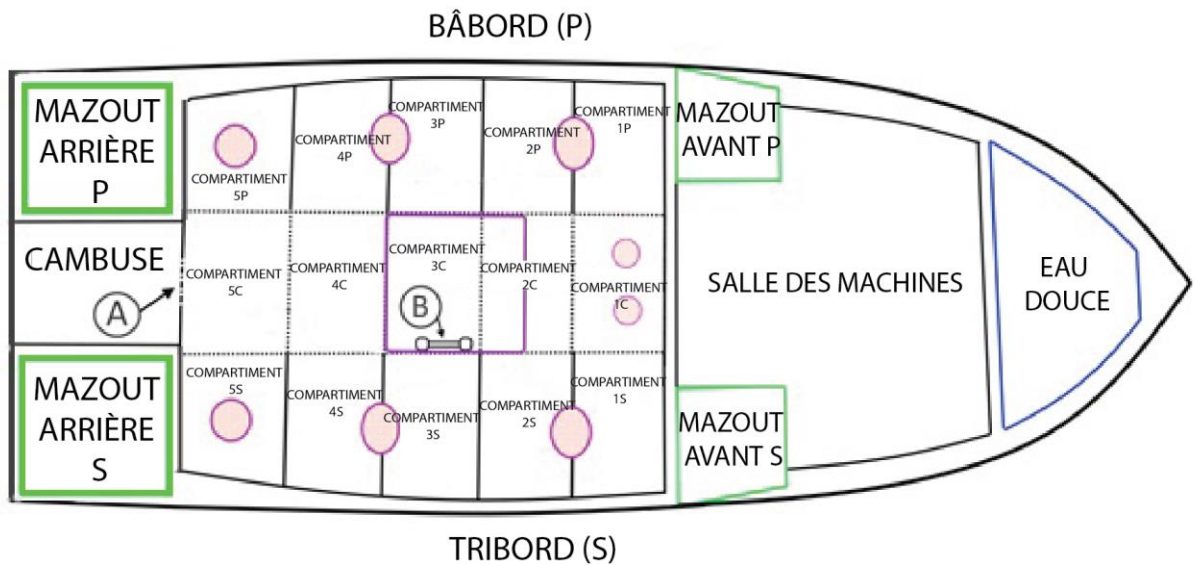
Figure 3. Schéma de la cale à poisson de l'*Atlantic Sapphire*, avec indications de l'emplacement du panneau d'accès non étanche (A), de l'échelle d'accès (B), des planches de séparation (lignes pointillées) et des écoutesilles (cercles entre les compartiments) (Source : BST)

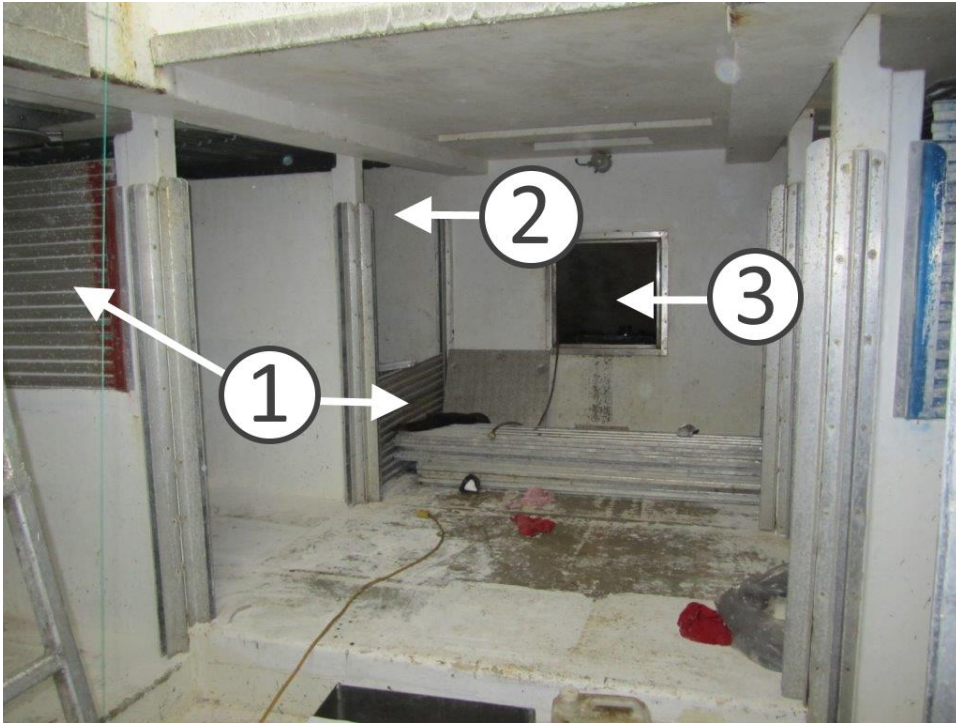
Figure 4. Vue de la cale à poisson vers l'arrière du navire, montrant l'accès au compartiment de l'appareil à gouverner (Source : Tierce partie, avec permission, avec annotations du BST)

1. Planches de séparation
2. Compartiment 5S
3. Accès non étanche au compartiment de l'appareil à gouverner

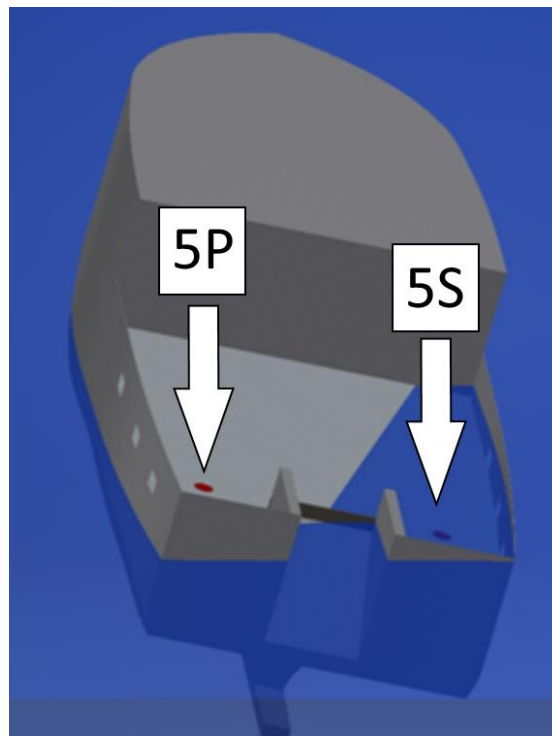
Figure 6. Modèle représentant l'état de l'*Atlantic Sapphire* lorsque les activités de pêche ont été arrêtées. Les points indiquent l'emplacement des écoutilles au-dessus des compartiments 5P et 5S (Source : BST)

Une fois la dernière prise à bord du navire, sa stabilité a été encore plus compromise; le mouvement de roulis dû aux conditions de mer a suffi à immerger le livet de pont, et l'eau de mer a commencé à s'accumuler sur le pont principal. L'eau a ensuite envahi la cale à poissons par l'écouille ouverte.

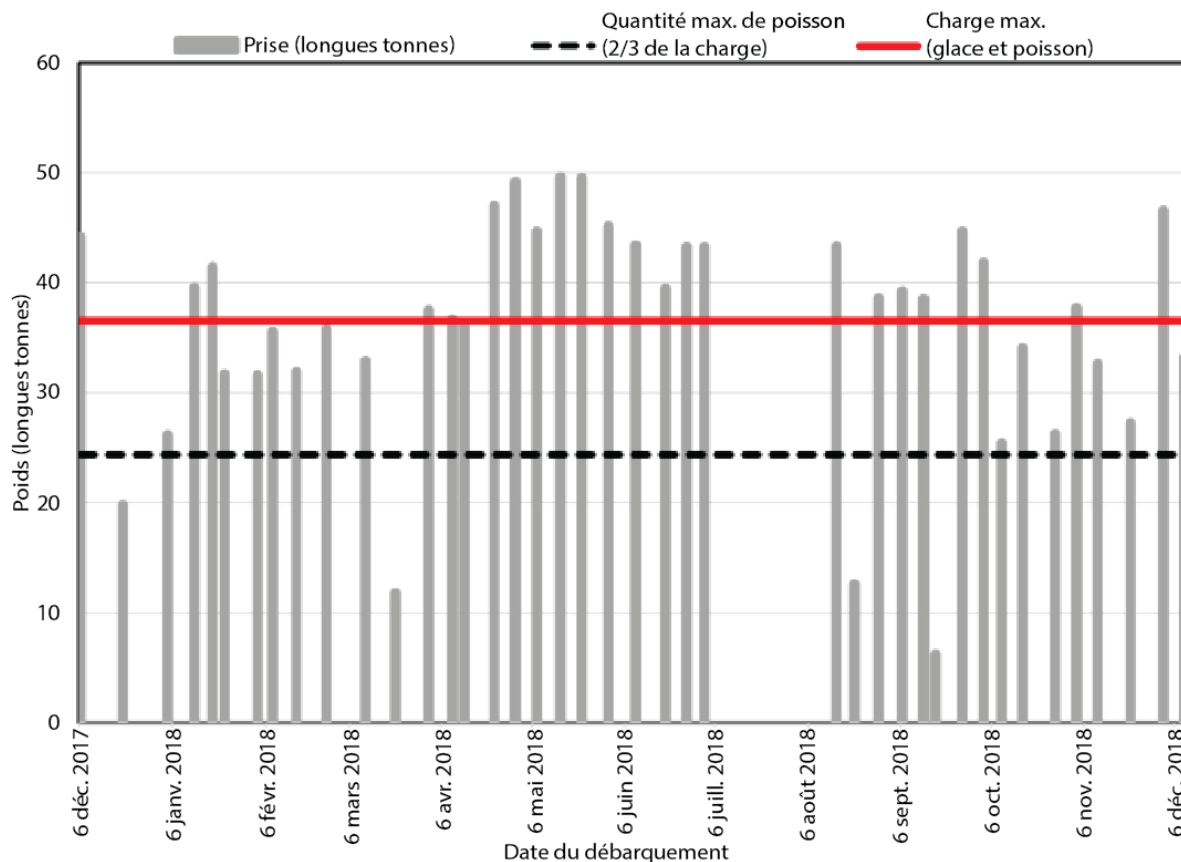
<sup>18</sup> Avant 2013, le livret de stabilité du navire indiquait un état maximal de chargement de 51,2 longues tonnes de poisson, et un ancien propriétaire avait déjà embarqué plus de 60 longues tonnes de poisson dans le passé. Le navire a subi des modifications en 2013 qui ont nécessité qu'un nouveau livret de stabilité soit élaboré, qui indiquait une condition de charge maximale inférieure de 36,51 longues tonnes de poisson. L'historique des prises du navire, qui remonte jusqu'à 2013, indique que la charge du navire était régulièrement supérieure à sa condition de charge maximale pour le poisson.

Figure 7. Le poids des prises\* de l'*Atlantic Sapphire* entre décembre 2017 et décembre 2018 (Source : BST)

\* Le poids supplémentaire de la glace qui restait à bord après que le poisson eut été capturé n'est pas indiqué dans cette figure.

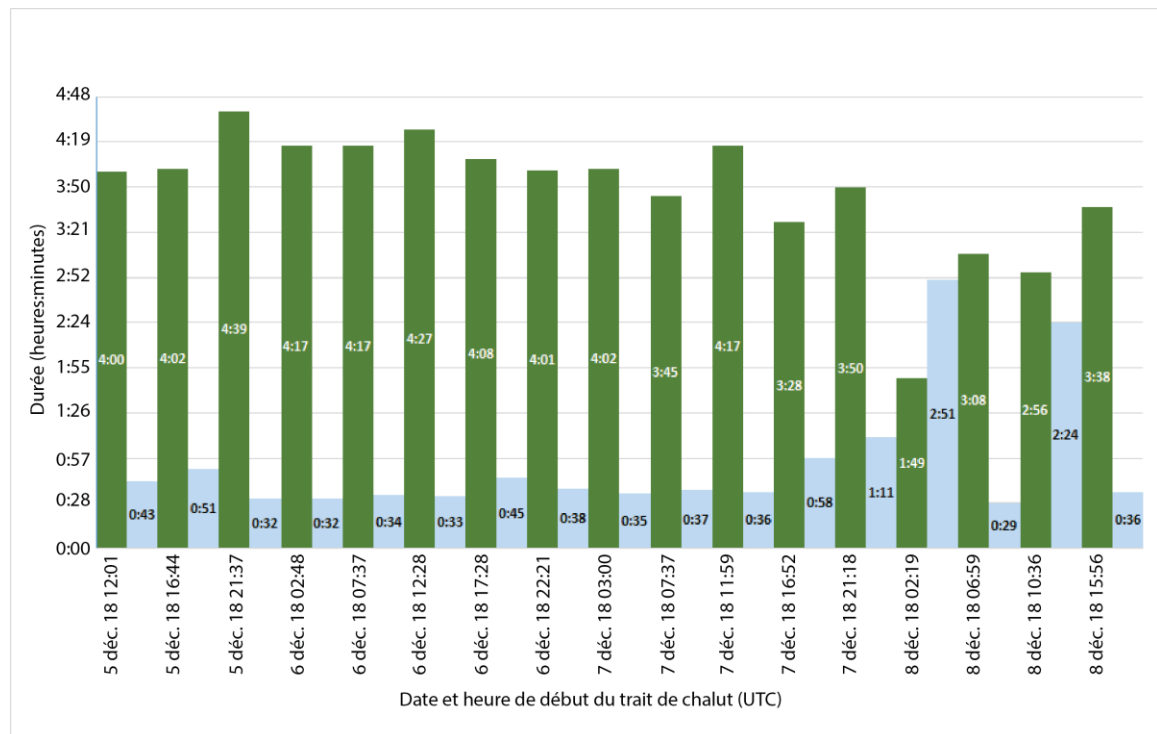
Pour la sortie de pêche du 5 au 9 décembre 2018, l'équipage du navire a pêché durant 3 jours consécutifs. Au cours de ces 3 jours, la plus longue période de repos possible a été de 4 heures 39 minutes, avec un délai moyen de 3 heures 49 minutes (figure A1) entre chaque trait de chalut. Ces durées ne tiennent pas compte du temps nécessaire pour s'acquitter des fonctions de pont, nettoyer, manger et se changer avant de se reposer.

Figure A1. Durée des traits de chalut et délais entre chaque trait pour le voyage de l'*Atlantic Sapphire* avec un équipage de 3 personnes se terminant le 9 décembre 2018 (Source : BST, d'après les données fournies par une compagnie de surveillance tierce à bord)
