Rapport d'enquête sur la sécurité du transport maritime M19C0043

HEURT D'UN QUAI

Transbordeur roulier à passagers *Apollo*
Godbout (Québec)
25 février 2019

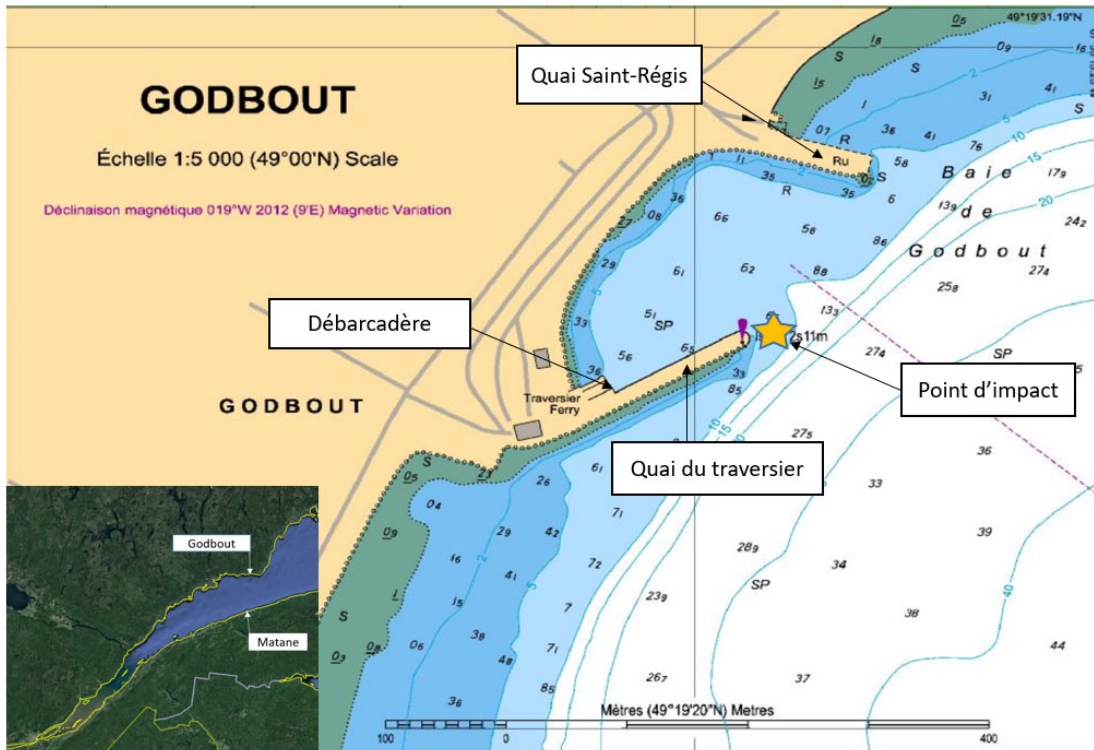
Figure 2. Lieu de l'événement (Source de l'image principale : Service hydrographique du Canada, carte CA1236, avec annotations du BST. Source de l'image insérée : Google Earth, avec annotations du BST)

À 10 h 18, le navire a percuté l'extrémité du quai du traversier (figure 2). À 10 h 19, à la suite de l'impact, l'équipage a brièvement inspecté le navire pour déterminer l'ampleur des dommages. L'inspection a révélé un trou dans la visière d'étrave d'environ 1 m de hauteur et de 2 m de largeur, avec des déformations sur une surface de quelque 9 m². À 10 h 45, le navire a été amarré au quai du traversier, et les passagers ont débarqué. Malgré les dommages causés par l'impact, l'équipage a pu relever la visière et a déchargé le pont des véhicules.
