Rapport d'enquête sur la sécurité du transport maritime M20A0258

NAUFRAGE ET PERTE DE VIE

Bateau de pêche sans nom

28 juillet 2020

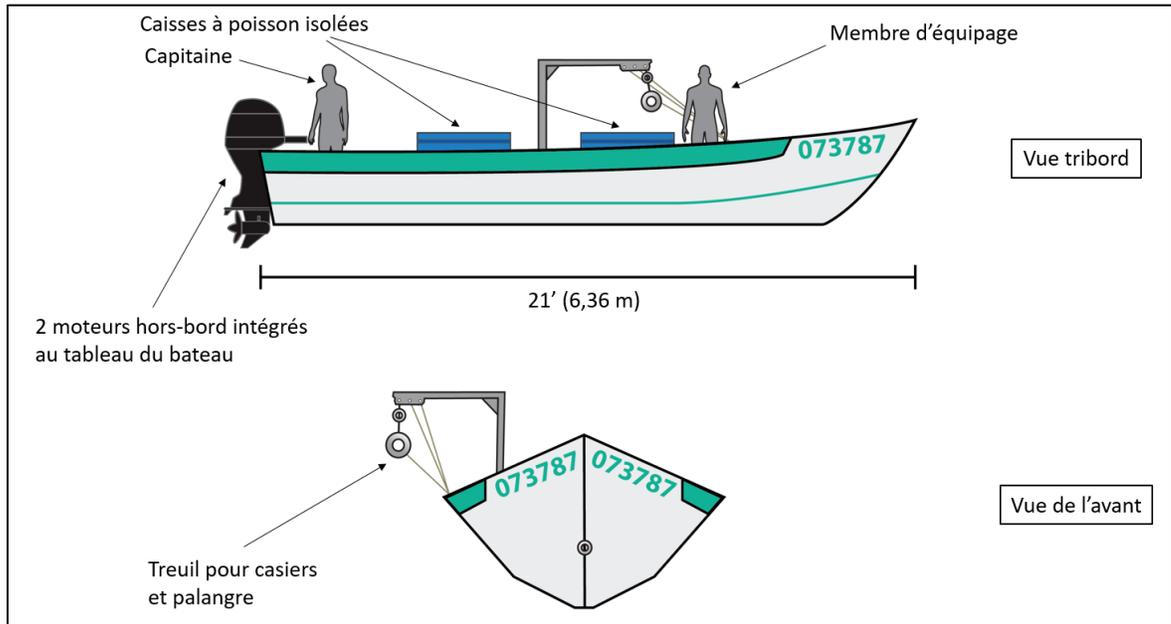
Le bateau dans l'événement à l'étude était un bateau de pêche non ponté en fibre de verre d'une longueur de 6,36 m à fond plat (figure 1). Il était propulsé par 2 moteurs hors-bord à essence (4 temps de 60 hp et 2 temps de 50 hp) et était muni d'un treuil pour casiers et palangre situé au milieu du bateau. Le bateau transportait 2 caisses à poisson isolées munies d'un couvercle avec courroies d'arrimage. Le bateau sans nom n'était pas immatriculé auprès de Transports Canada (TC), mais il était immatriculé auprès de Pêches et Océans Canada (numéro d'immatriculation de bateau 73787).

Figure 1. Schéma du bateau de l'événement à l'étude, avec illustration du matériel à bord, ainsi que de l'emplacement du capitaine et du membre d'équipage au moment de l'événement (Source : BST)
