RAPPORT D'ENQUÊTE SUR LA SÉCURITÉ DU TRANSPORT MARITIME M20C0188

ABORDAGE

Navires de marchandises générales *Florence Spirit* et *Alanis*
Canal Welland (Ontario)
11 juillet 2020

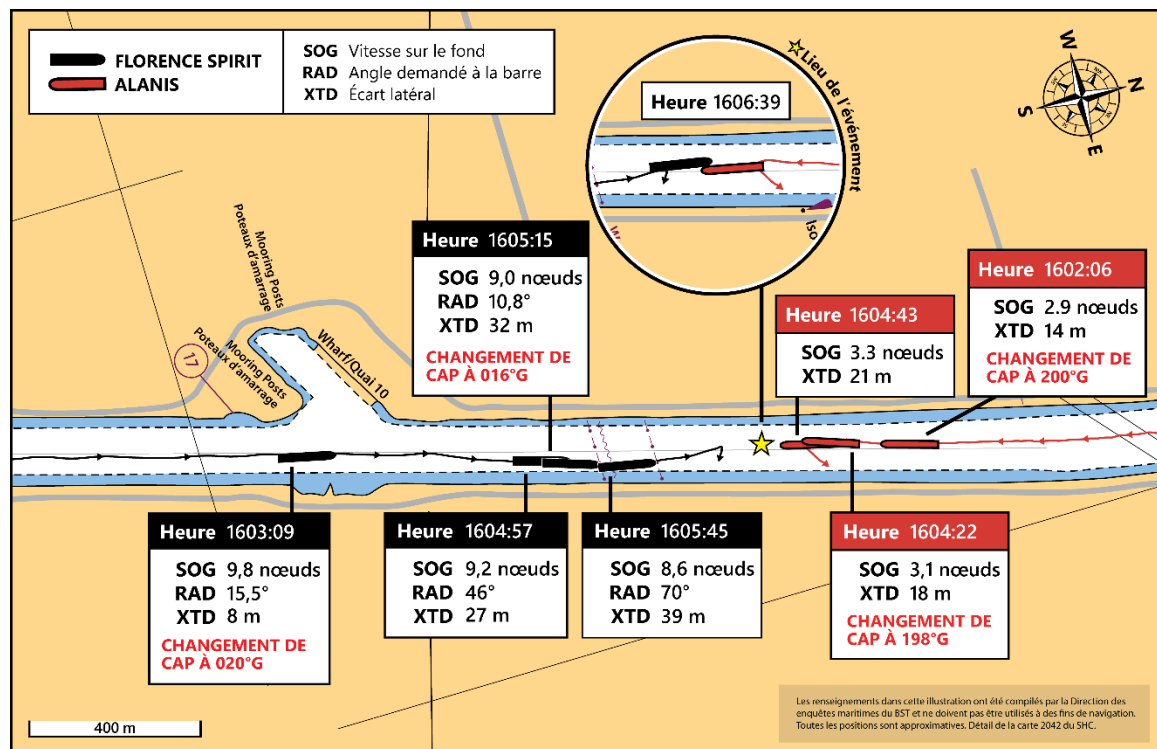
Figure 6. Diagramme montrant les trajectoires du *Florence Spirit* et de l'*Alanis* jusqu'à l'abordage (Source : BST)

À 16 h 04 m 30 s, le *Florence Spirit* avait atteint un écart latéral de 20 m et le timonier avait le gouvernail à 35° à tribord pour atteindre le cap ordonné de 020°G, mais le cap du navire était à 18,5° et diminuait. À 16 h 04 m 57 s, le timonier a mis le gouvernail à 46° pour tenter d'atteindre le cap de 020°G, mais le cap du navire était à 18°G et continuait de diminuer. Le timonier a ensuite mis le gouvernail à divers degrés à tribord pour continuer de tenter d'atteindre le cap ordonné (annexe B). Peu après, le *Florence Spirit* se trouvait à un écart latéral de 28 m et avançait à 9,2 nœuds. Le gouvernail était à 36° et le cap du navire continuait de diminuer.

À 16 h 05 m 15 s, l'écart latéral du *Florence Spirit* par rapport à l'axe central avait augmenté à 32 m¹⁸, et sa vitesse se maintenait à environ 9 nœuds. La distance entre les 2 navires était d'environ 0,38 NM. Le capitaine du *Florence Spirit* a ordonné au timonier de virer à 016°G,

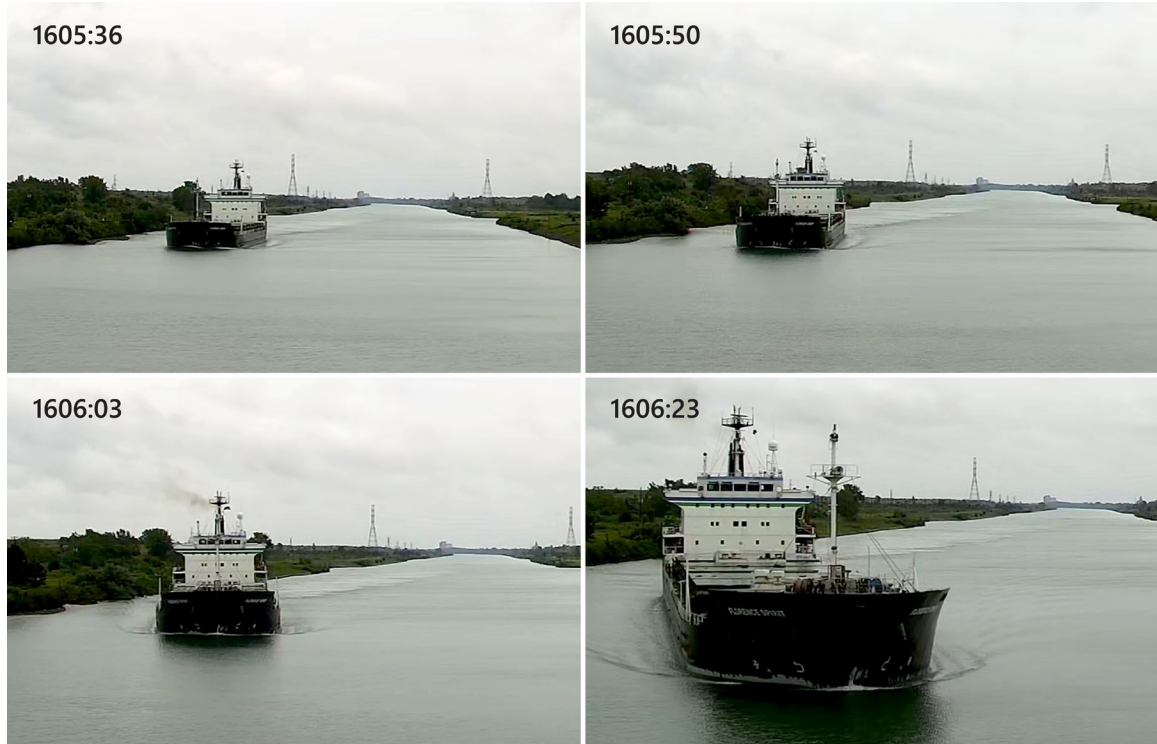
Figure 7. Quatre images prises avant l'abordage, montrant le *Florence Spirit* faisant une embardée sur bâbord sur une période de 47 secondes, tel que vu de l'*Alanis* (Source : *Alanis / Rambow Bereederungs GmbH & Co. KG*)

Quelques secondes plus tard, le capitaine pilote du *Florence Spirit* a mis en garde le timonier contre le risque posé par l'effet de succion de la berge. Dans les secondes suivantes, le *Florence Spirit* a commencé à faire une embardée sur bâbord (figure 7).

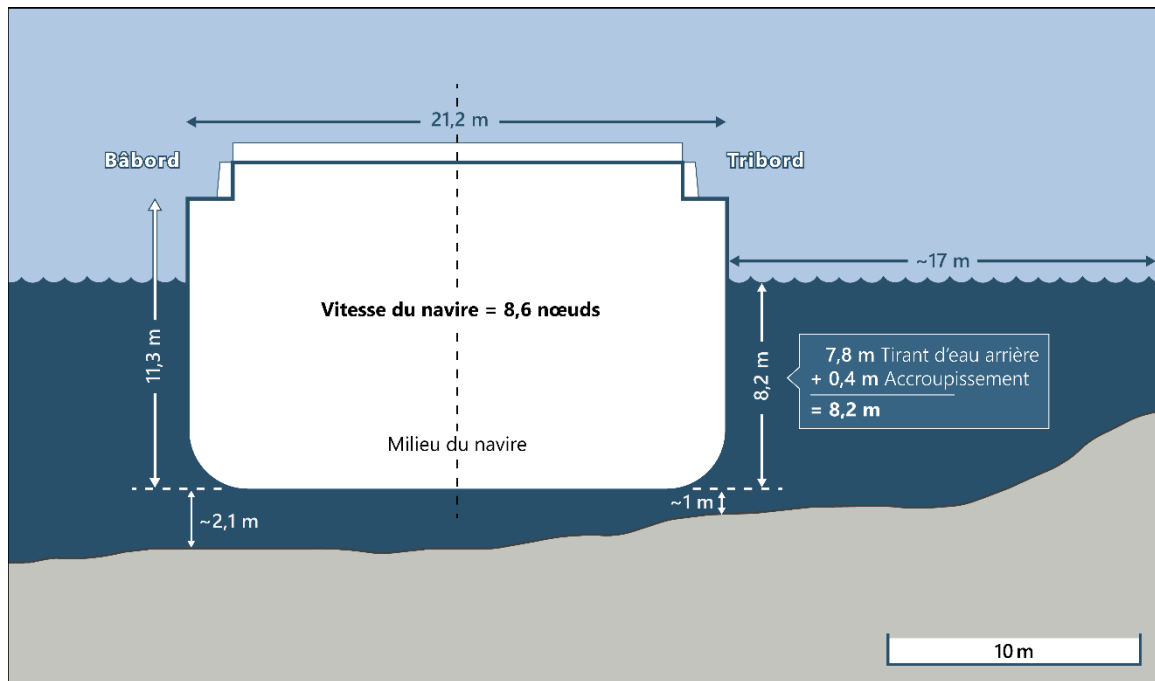
Figure 8. Schéma du *Florence Spirit* au moment où il a atteint la limite navigable du canal (Source : BST)

Lorsque le *Florence Spirit* a commencé à faire une embardée, le capitaine pilote a ordonné au timonier de mettre la barre à tribord toute. En réponse, le timonier a mis le gouvernail à 70°. Le capitaine du *Florence Spirit* a alors réglé le pas de l'hélice à 91 % en avant, augmentant ainsi la vitesse du navire, afin de tenter de reprendre le contrôle. À 16 h 05 m 45 s, le *Florence Spirit* continuait son embardée sur bâbord à un taux de giration de 26° par minute. La distance entre les 2 navires était d'environ 0,29 NM. Pendant son embardée, le *Florence Spirit* a atteint un écart latéral maximal de 39 m, à une vitesse de 8,6 nœuds (figure 8).

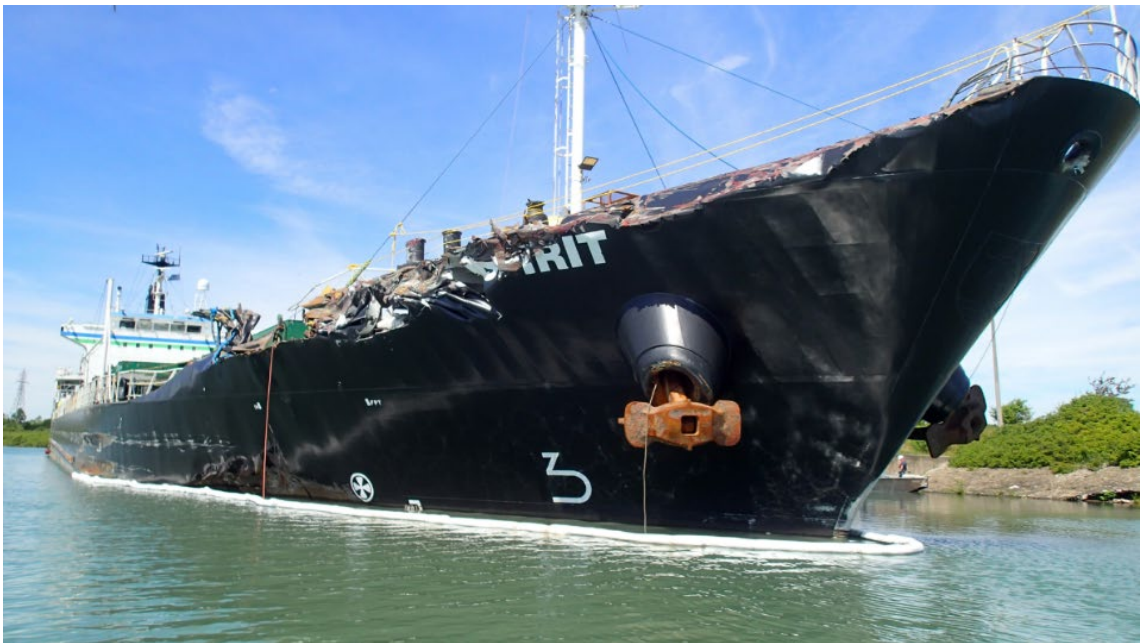
Figure 9. Dommages à la partie avant tribord de la coque du *Florence Spirit* (Source : BST)

Le *Florence Spirit* a subi des dommages à la partie avant tribord de la coque (figure 9). Le gaillard d'avant, le bordé extérieur de la coque à tribord et la structure interne connexe ont été déformés et fissurés. La coque a été perforée, et une citerne de ballast et une cale à marchandises ont été percées et partiellement inondées. Les pavois avant, les garde-corps, les événements et la tuyauterie ont également été endommagés.

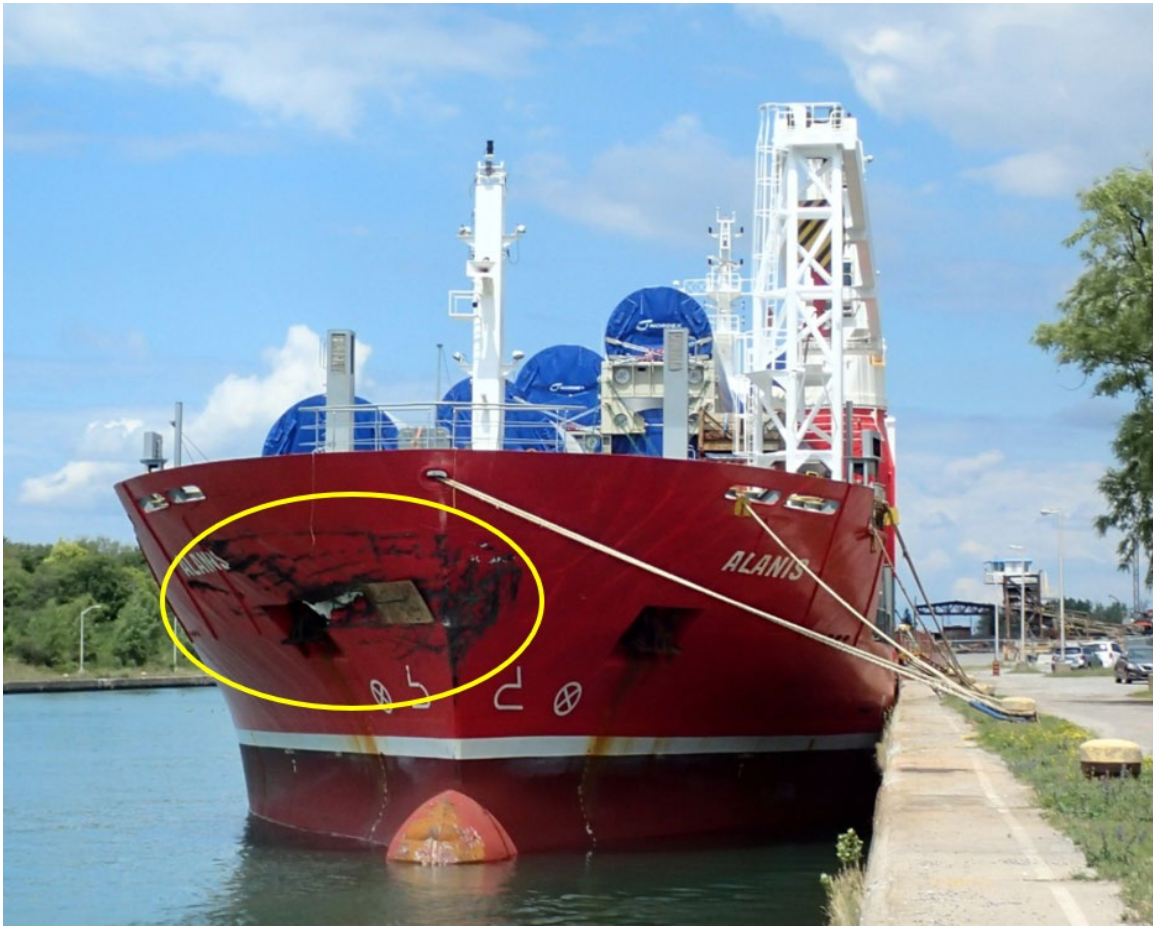
Figure 10. Dommages à la partie avant tribord de la coque de l'Alanis (encerclé) (Source : BST)

L'*Alanis* a subi des dommages à la partie avant tribord de la coque (figure 10). Il y avait de multiples perforations et une déformation du bordé extérieur de la coque. Les pattes de l'ancre tribord étaient également tordues.

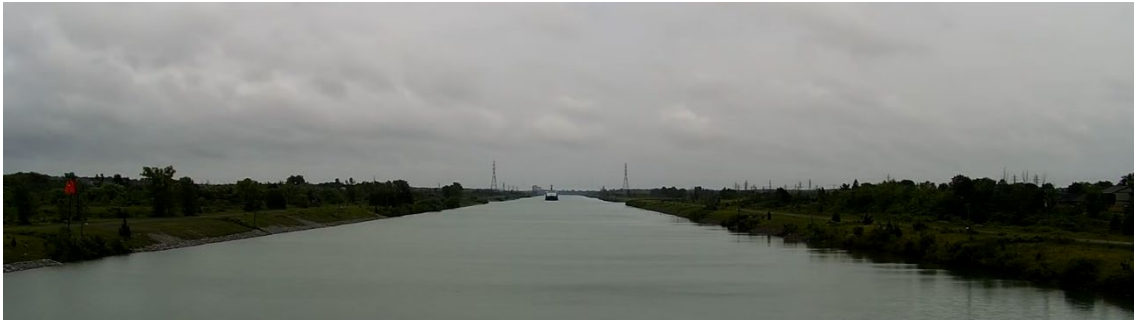
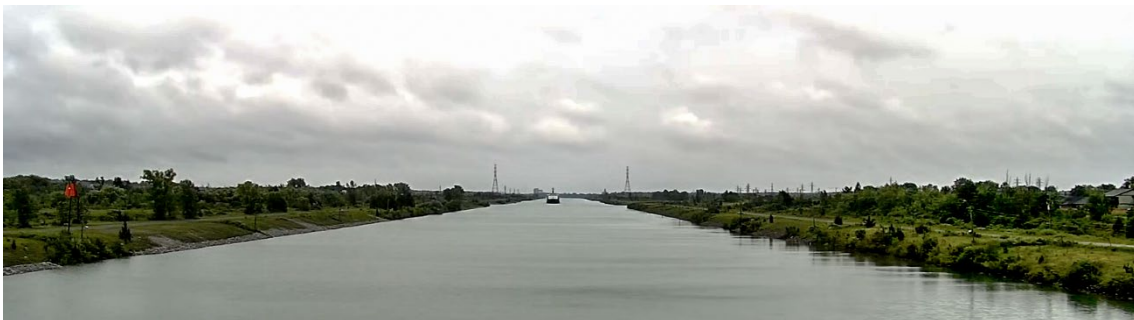
Les conditions de lumière plate constituent un autre facteur pouvant nuire à la capacité d'un observateur à discerner l'aspect d'un navire (figure 12). Ces conditions de faible contraste peuvent faire en sorte que le navire se fonde dans son environnement et devient

plus difficile à voir. Elles peuvent également faire en sorte qu'il est difficile de déterminer à quelle distance se trouve un navire et à quelle vitesse il se rapproche.

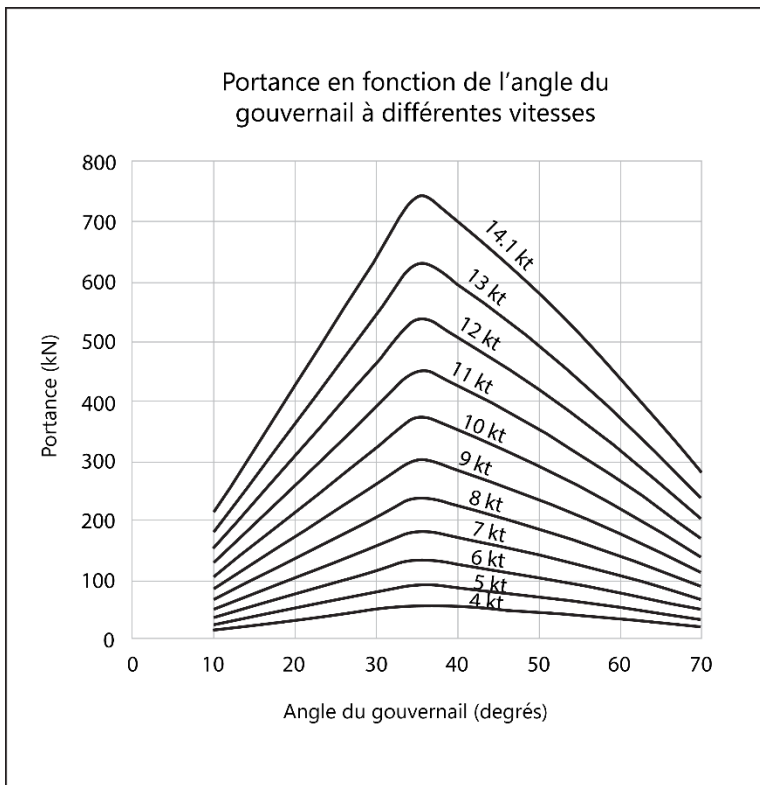
Figure 13. Portance en rapport avec l'angle du gouvernail à différentes vitesses (Source : Japan Hamworthy & Co. Ltd.)

Le fait que la portance générée par le gouvernail, lorsque le navire était à pleine vitesse, atteignait son maximum à 35° et qu'elle diminuait à des angles supérieurs à 35° n'était indiqué ni dans le manuel de l'appareil à gouverner, ni dans le plan de configuration du gouvernail, ni dans les caractéristiques de manœuvre du *Florence Spirit*, et cette information était inconnue de McKeil Marine et de l'équipe à la passerelle. L'équipe à la passerelle déplaçait couramment le gouvernail à des angles supérieurs à 35° lorsque le navire circulait à plus de 4 nœuds et, tout juste avant l'événement, le gouvernail a été déplacé à des angles allant jusqu'à 70°, alors que la vitesse du *Florence Spirit* était d'environ 8 à 9 nœuds.
