Rapport d'enquête sur la sécurité du transport maritime M20P0110

HEURT

Traversier roulier à passagers *Spirit of Vancouver Island*
Tsawwassen (Colombie-Britannique)
18 avril 2020

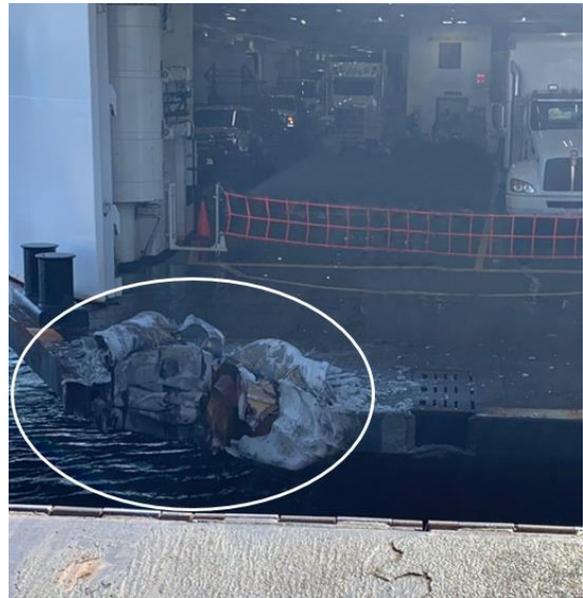
Figure 2. Dommages subis par le navire (cercle)
(Source : BC Ferries, avec annotations du BST)

Le navire a subi des dommages à la tôle de pont, au liston et au coqueron avant au-dessus de la ligne de flottaison (figure 2). La culée en béton du mur du poste d'accostage a également été endommagée (figure 3). Le navire a accosté au poste d'accostage 3 à 16 h 37. Les véhicules sur le pont-garage supérieur et les passagers à pied ont débarqué à 18 h 02, et les autres véhicules sur le pont-garage principal ont débarqué à 20 h 58.

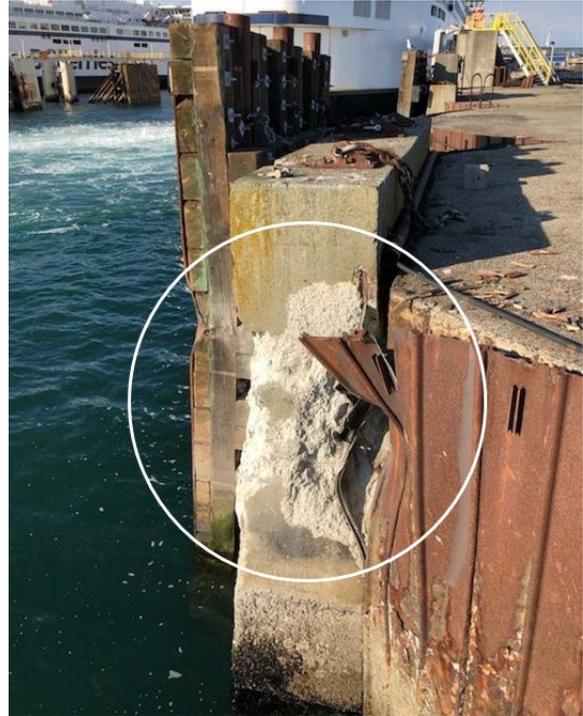
Figure 3. Dommages causés à la culée en béton (cercle) (Source : BC Ferries, avec annotations du BST)

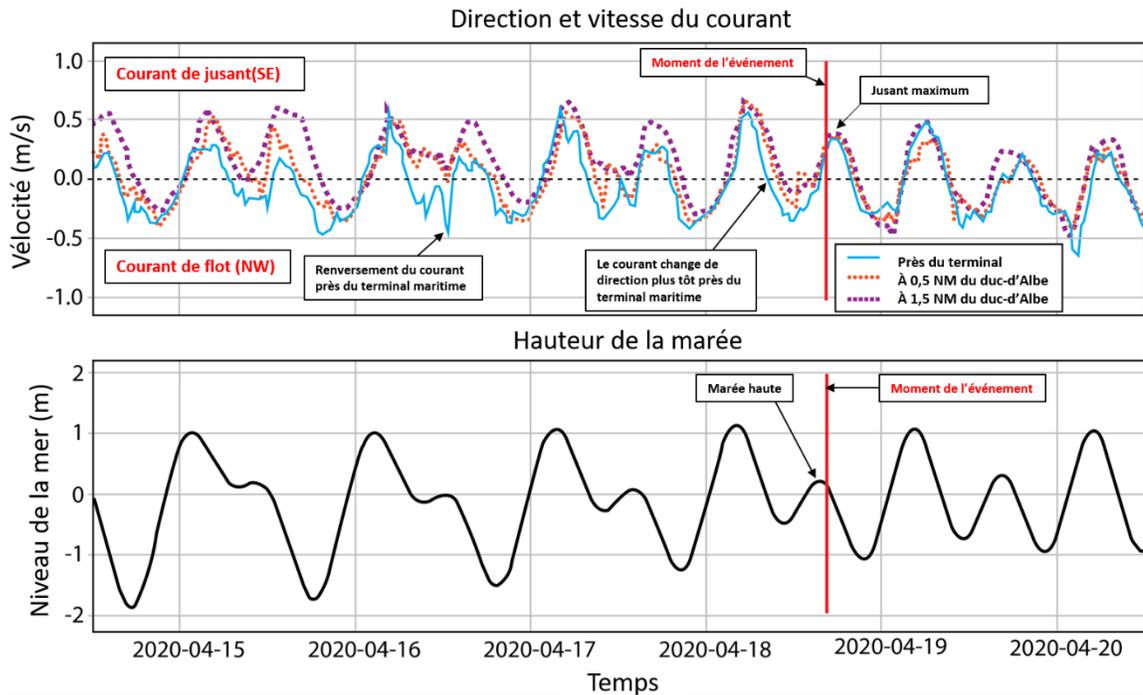
Figure 5. Prédications du modèle pour la direction et la vitesse du courant (graphique supérieur) et prédictions du modèle pour la hauteur de la marée (graphique inférieur) (Source : Unité de la modélisation et des prévisions océaniques, Institut des sciences de la mer)

La figure 5 présente la reconstitution par le modèle de la direction et de la vitesse des courants (graphique supérieur) en corrélation avec la hauteur de la marée (graphique inférieur), jusqu'au moment de l'événement. Le modèle fait état de courants ordinaires au moment de l'événement; selon le modèle, le courant était à son jusant maximum et, le courant près du terminal maritime (ligne pleine, graphique supérieur) étant semblable à celui que l'on retrouvait plus loin dans le canal, il n'y a eu aucun renversement du courant. Le courant à proximité du terminal maritime change généralement de descendant à montant un peu avant le courant plus loin du terminal (ligne pointillée et ligne de carrés, graphique supérieur), mais cela se produit lorsque les courants approchent de zéro (étales de courant), pas immédiatement après le jusant maximum.

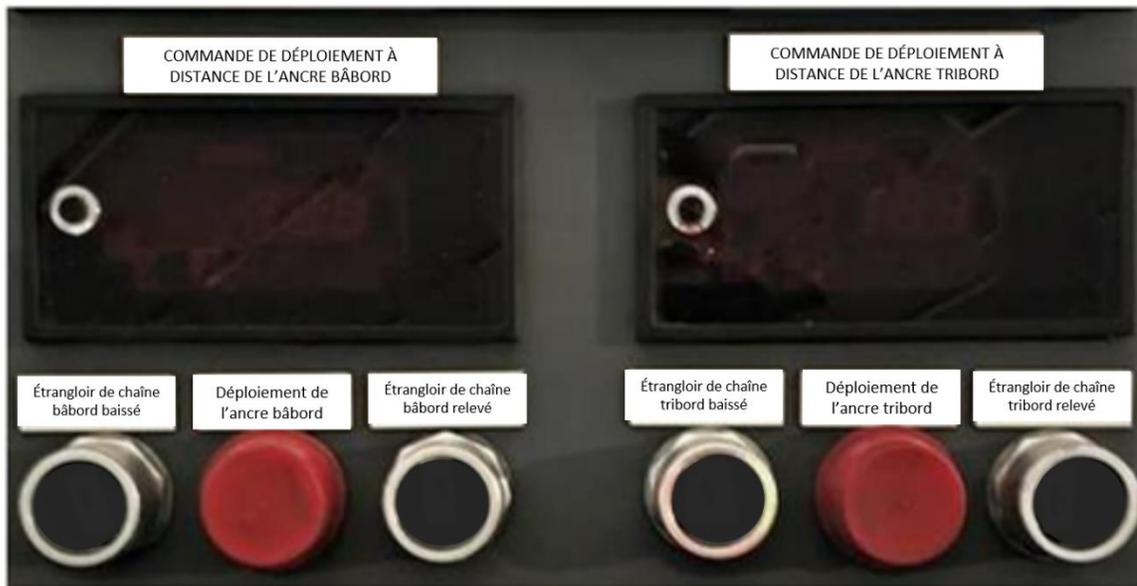
Les ancres du *Spirit of Vancouver Island* peuvent être déployées à distance à partir de la timonerie (figure 6). Cette capacité est particulièrement utile en cas d'urgence, car elle permet de déployer les ancres rapidement sans avoir à manœuvrer manuellement les guindeaux.

Le processus de déploiement d'une ancre à distance comprend 2 étapes. Tout d'abord, il faut appuyer sur le bouton CHAIN STOPPER UP [étrangloir de chaîne relevé], qui relève l'étrangloir de chaîne qui immobilise l'ancre pendant la navigation. Ensuite, il faut appuyer sur le bouton ANCHOR RELEASE [déploiement de l'ancre] et le maintenir enfoncé jusqu'à ce que l'ancre se libère et que la longueur

voulue de chaîne soit filée¹⁵. Il y a un décalage de 4 à 6 secondes avant que l'ancre ne commence à se déployer, pendant lequel le frein du guideau se desserre à distance. Au moment de l'événement, il n'y avait pas d'étiquettes ni d'instructions sur le panneau de commande pour aviser les utilisateurs de ce décalage.

Figure 6. Commandes de déploiement à distance des ancres (Source : BC Ferries, avec annotations du BST)

Le jour de l'événement, l'étrangloir de chaîne de chacune des ancres avait été relevé à distance dans le cadre des vérifications avant l'arrivée. Dans les derniers instants avant le heurt, le capitaine a donné l'ordre au premier lieutenant de déployer l'ancre bâbord et, voyant qu'elle ne se déployait pas, de déployer les 2 ancres. L'enquête n'a pas permis de déterminer pendant combien de temps les boutons de déploiement ont été maintenus enfoncés ni les raisons pour lesquelles les ancres ne se sont pas déployées. Lors de l'essai effectué par l'équipage après l'événement, chacune des ancres a pu être déployée à distance. Des essais ultérieurs des ancres, le 5 mai 2020, ont mis en évidence un problème de serrage excessif des freins de guideau, ce qui peut affecter leur fonctionnement. Le capitaine principal a émis une directive¹⁶ présentant des instructions à l'équipage sur le serrage des freins de guideau après l'utilisation.

- La documentation sur l'ancre et le manuel de formation ont été mis à jour pour clarifier la méthode de déploiement de l'ancre, et tous les équipages se sont exercés à arrimer convenablement les ancres à bord des navires de classe Spirit.

- Des instructions sur le déploiement à distance des ancres ont été affichées.
