RAPPORT D'ENQUÊTE SUR LA SÉCURITÉ DU TRANSPORT MARITIME M20P0353

LARGAGE ACCIDENTEL D'UNE EMBARCATION DE SAUVETAGE MISE À L'EAU EN CHUTE LIBRE

Vraquier *Blue Bosphorus*
Baie English (Colombie-Britannique)
1^{er} décembre 2020

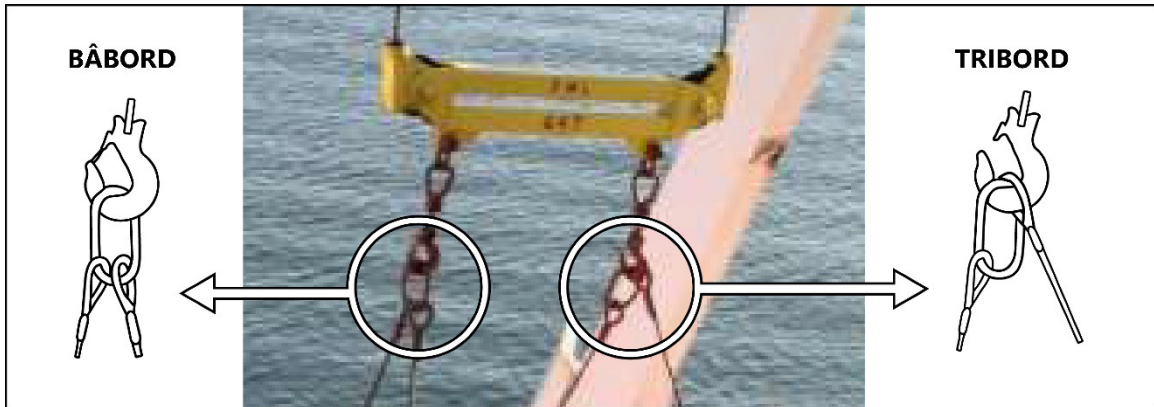
Figure 4. Photo et diagramme montrant comment les élingues étaient fixées aux crocs pendant l'exercice (Source : Apollonia Lines S.A., avec annotations du BST)

⁶ Le croc à tribord était dépourvu de son linguet de sécurité. Le linguet de sécurité manquant n'a pas joué de rôle dans l'événement.

En raison de la manière dont les élingues étaient fixées aux crocs, la charge s'est concentrée sur l'élingue tribord arrière. Ceci, combiné aux manchons de sertissage affaiblis, a provoqué la rupture séquentielle des élingues et du support d'élingue bâbord arrière.

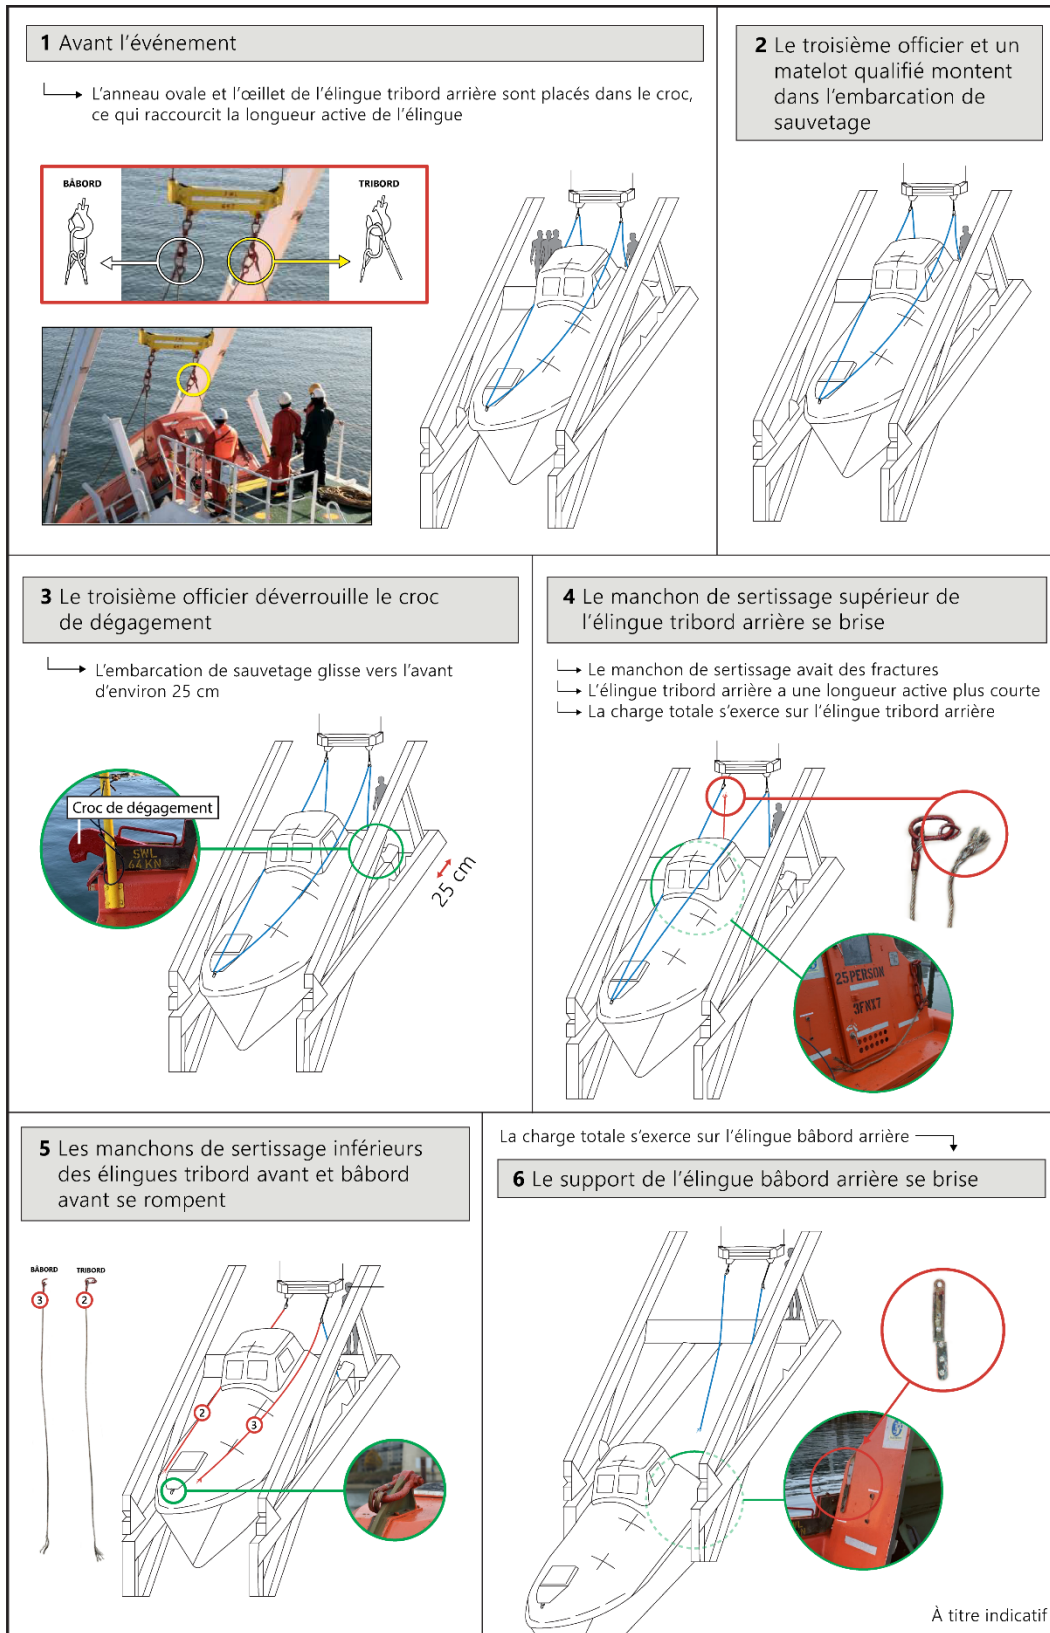
Figure 6. Séquence des événements (Source : BST)

Une fois que la pression hydraulique était suffisante, le croc de dégagement s'est déverrouillé et l'embarcation de sauvetage a glissé vers l'avant d'environ 25 cm. À ce moment-là, l'élingue tribord arrière s'est rompue, suivie des 2 élingues avant. Le support qui maintenait l'élingue bâbord arrière sur l'embarcation de sauvetage s'est également rompu. L'embarcation de sauvetage est tombée à l'eau d'une hauteur d'environ 14 m.

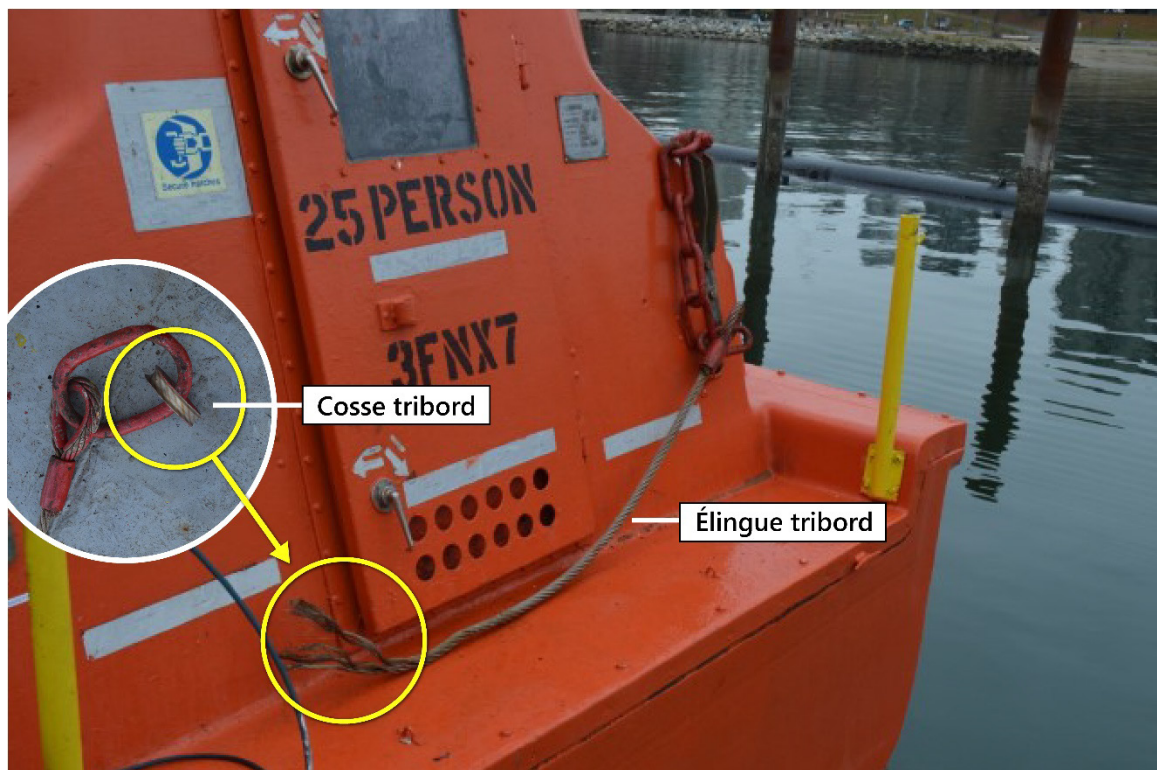
Figure 7. Élingue tribord arrière détachée de la cosse (Source : BST)

Le manchon de sertissage situé à l'extrémité supérieure de l'élingue tribord arrière s'est rompu, et le câble métallique s'est détaché de la cosse (figure 7). Une partie du manchon de sertissage brisé a été récupérée. Il était fendu en deux.

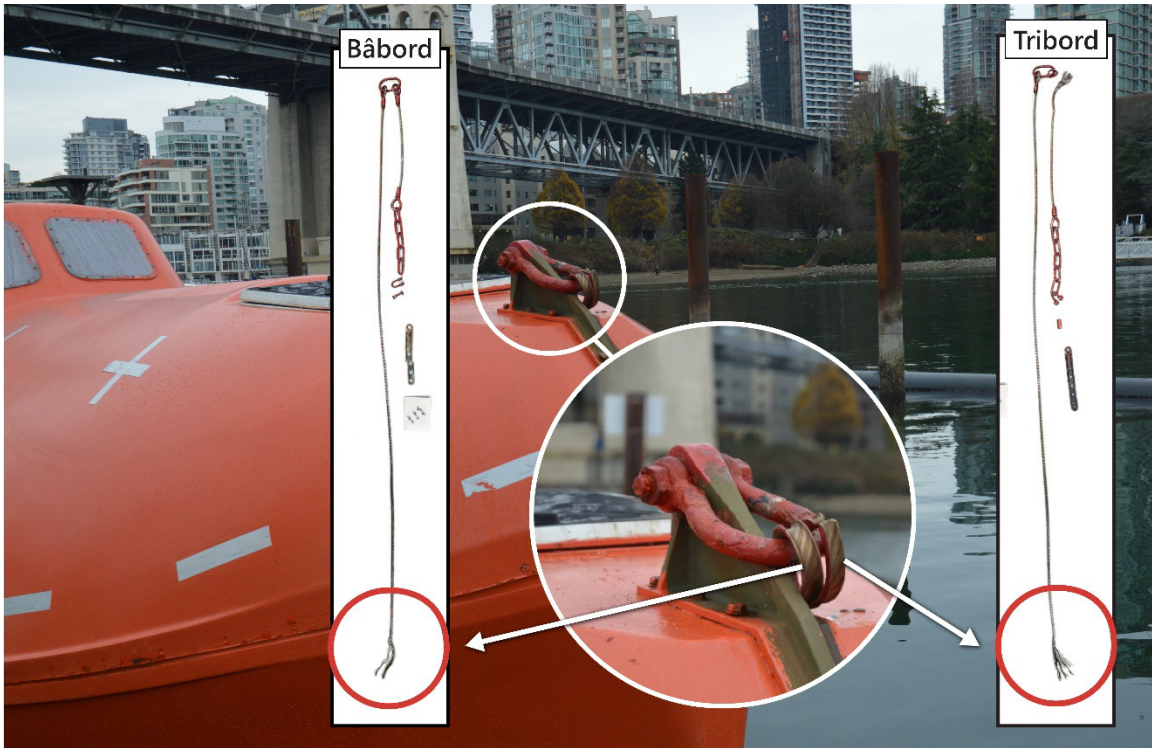
Figure 8. Élingues bâbord avant et tribord avant détachées de leurs cosses sur la manille avant de l'embarcation de sauvetage, avec images en médaillon montrant les extrémités effilochées des élingues (Source : BST)

Les 2 manchons de sertissage qui fixaient les 2 élingues avant à l'embarcation de sauvetage se sont rompus et les câbles métalliques se sont détachés de leurs cosses (figure 8). Ces manchons de sertissage ont été perdus dans l'eau.

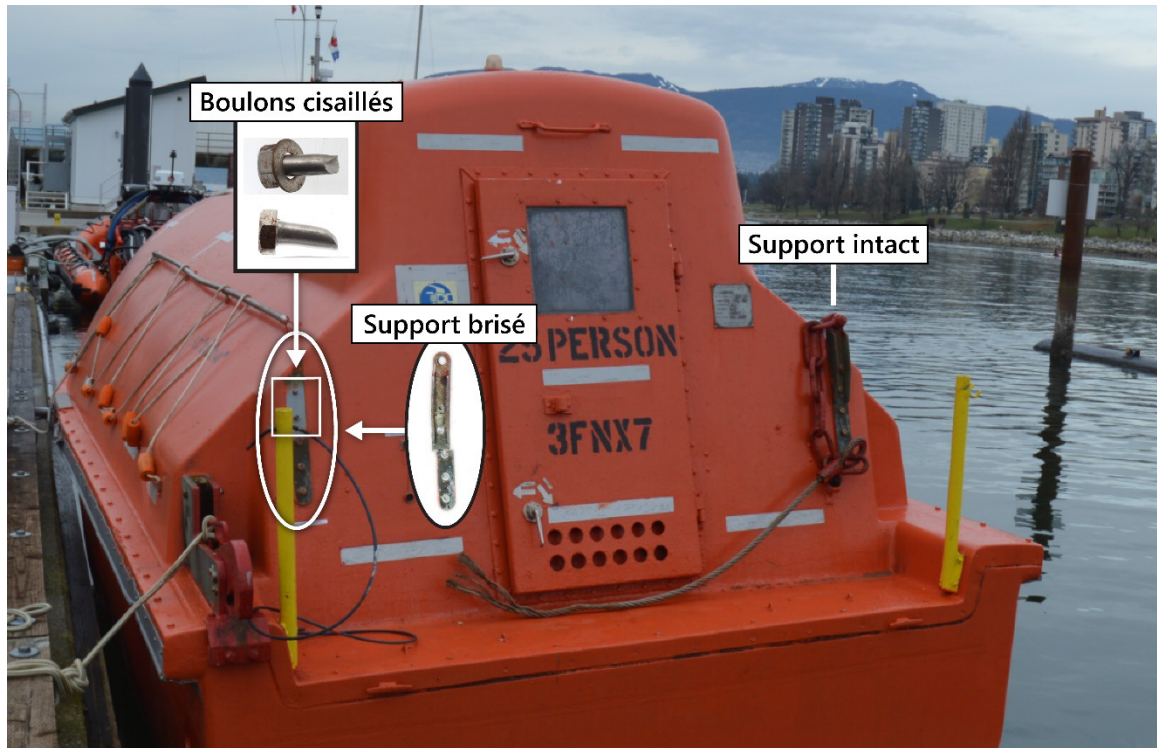
Figure 9. Support brisé et boulons cisailés du côté bâbord (Source : BST)

L'élingue bâbord arrière est restée intacte, mais le support qui fixait l'élingue à l'embarcation de sauvetage s'est rompu (figure 9). Les boulons qui fixaient le support à l'embarcation de sauvetage ont été récupérés; ils avaient été cisailés (figure 9).

Les supports utilisés pour fixer les élingues arrière à l'embarcation de sauvetage étaient fabriqués en bronze d'aluminium. Le bronze d'aluminium a une résistance similaire à l'acier faiblement allié. Il est généralement résistant à la corrosion. L'examen du support après l'événement a révélé qu'il s'était considérablement plié et s'était fracturé au niveau du trou de boulon du milieu.

également. La charge s'est ensuite déplacée vers l'élingue bâbord arrière restante et son manchon, qui, bien que fissuré, est resté intact. Cependant, les boulons et le support bâbord arrière n'ont pas pu résister à la charge et ont été arrachés de l'embarcation de sauvetage par la force exercée sur l'élingue bâbord arrière.

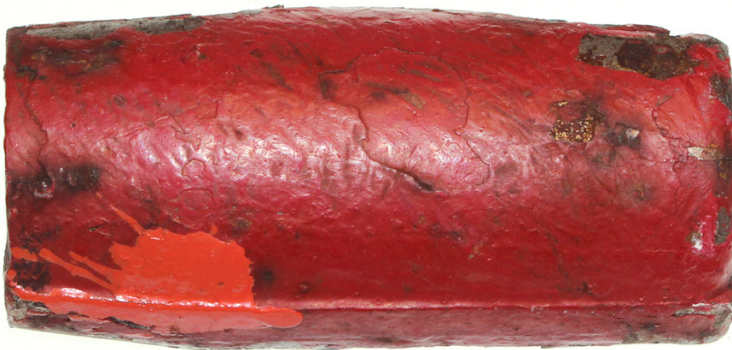
Figure 10. Partie brisée du manchon de sertissage tribord arrière provenant de l'extrémité supérieure de l'élingue (Source : BST)

Les manchons de sertissage des élingues étaient également fabriqués en acier inoxydable austénitique similaire à l'acier AISI 304. Ils faisaient environ 9 cm de long et étaient peints. Après l'événement, certains des manchons de sertissage sont restés sur les élingues. Le BST a récupéré ces manchons de sertissage, ainsi qu'une partie brisée du manchon de sertissage tribord arrière (figure 10).

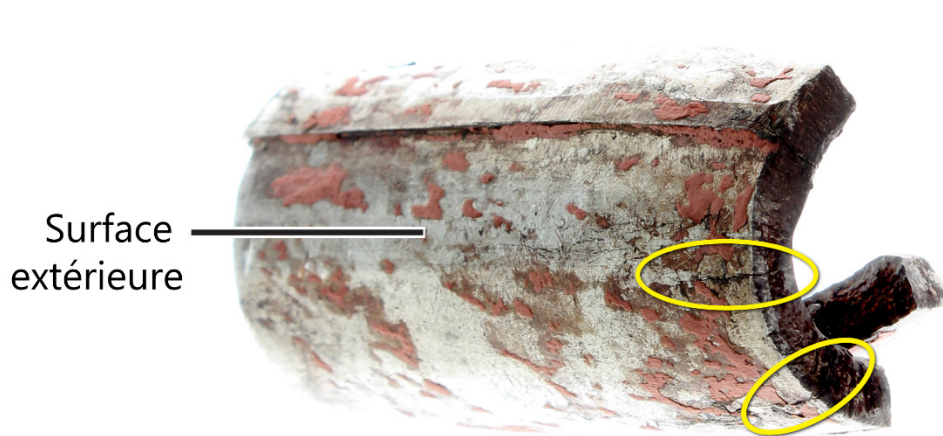
Figure 11. Surface extérieure du manchon de sertissage tribord arrière brisé, la peinture ayant été enlevée, montrant des fissures (encerclées) (Source : BST)

Le laboratoire du BST a enlevé la majeure partie de la peinture⁸ de ces manchons de sertissage à l'aide d'une pâte de décapage commerciale. Un examen visuel minutieux des manchons de sertissage a permis de constater que les manchons de l'élingue bâbord arrière présentaient de petites fissures, dont la plus grande faisait environ 1 cm de long. Les fissures s'étendaient vers l'intérieur à partir des bords extérieurs des manchons de sertissage. Des fissures similaires étaient visibles sur la partie brisée du manchon de sertissage tribord arrière. La figure 11 montre certaines des fissures sur une extrémité du manchon de sertissage tribord arrière.

Les résultats de l'examen en laboratoire ont indiqué que la rupture des manchons de sertissage avait été causée par une fissuration intergranulaire par corrosion sous contrainte. La fissuration par corrosion sous contrainte est un type de fissuration induite par une combinaison de contraintes et d'un environnement corrosif. Les fissures peuvent résulter d'une contrainte qui est soit directement appliquée, soit résiduelle. Dans le cas des épissures mécaniques telles que les manchons de sertissage, la contrainte résiduelle peut résulter de la pression initiale appliquée sur le manchon de sertissage pour le sertir au câble. Les manchons de sertissage peuvent également être soumis à une contrainte directement appliquée s'ils sont portants. La fissuration par corrosion sous contrainte est un processus de défaillance progressive qui se développe avec le temps, mais qui peut finir par provoquer la défaillance soudaine et catastrophique d'un composant. La fissuration intergranulaire par corrosion sous contrainte est une variante de ce processus qui se produit lorsque les fissures suivent les joints de grain dans le matériau. Elle est typique de l'acier inoxydable austénitique.

Les manchons de sertissage des élingues de l'embarcation de sauvetage du *Blue Bosphorus* s'étaient affaiblis avec le temps en raison de la fissuration intergranulaire par corrosion sous contrainte.

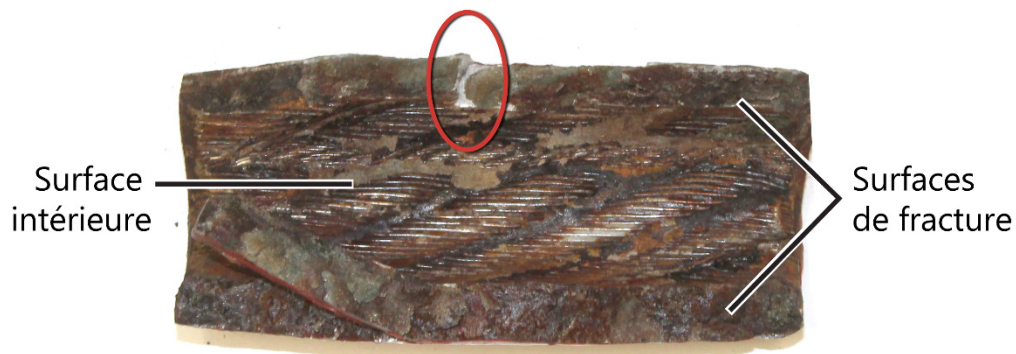
Figure 12. Surface intérieure et surfaces de fracture du manchon de sertissage tribord arrière brisé, ainsi qu'une petite zone de fracture fraîche (encerclée) (Source : BST)

Le laboratoire du BST a également examiné la surface intérieure du manchon de sertissage tribord arrière et les surfaces de fracture créées lors de sa rupture. Plus de 90 % de la surface de fracture sur le côté supérieur du manchon avait un aspect vieilli et corrodé. Il y avait une petite zone de fracture fraîche (encerclée sur la figure 12) où un rebord d'environ 3 mm de haut était visible. Le rebord s'était formé lorsque 2 fissures s'étaient propagées sur des niveaux différents. La surface de fracture sur le côté inférieur du manchon de sertissage (figure 12) présentait également un aspect vieilli et corrodé.

Les surfaces de fracture ont été examinées au moyen d'un microscope électronique à balayage. La majeure partie des surfaces étaient recouvertes d'une épaisse écaille de corrosion présentant une apparence de boue séchée. L'analyse de cette écaille a montré que celle-ci était principalement constituée d'oxyde de chrome, avec des traces de sodium, de chlore, de calcium et de soufre. La présence de ces éléments est cohérente avec une

corrosion résultant d'un contact avec l'eau de mer ou l'air marin humide. Une certaine corrosion a également été observée sur la surface intérieure du manchon de sertissage.
