RAPPORT D'ENQUÊTE SUR LA SÉCURITÉ DU TRANSPORT MARITIME M21P0030

NAUFRAGE AVEC PERTES DE VIE

Remorqueur *Ingenika* et chaland *Miller 204*
Canal Gardner (Colombie-Britannique)
10 février 2021

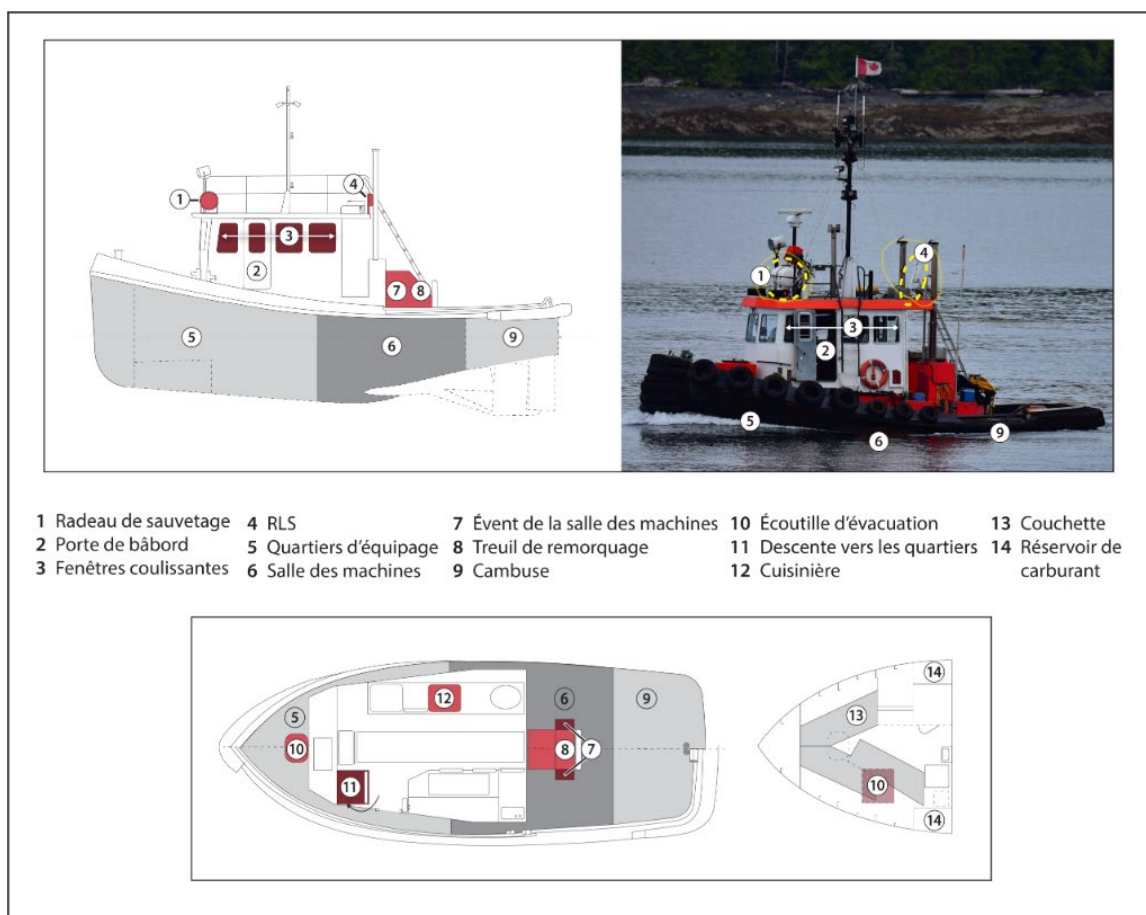
Figure 1. Photo et diagrammes (vues de profil et de dessus) de l'Ingenika (Source de la photo : tierce partie, avec annotations du BST. Source des diagrammes : BST)

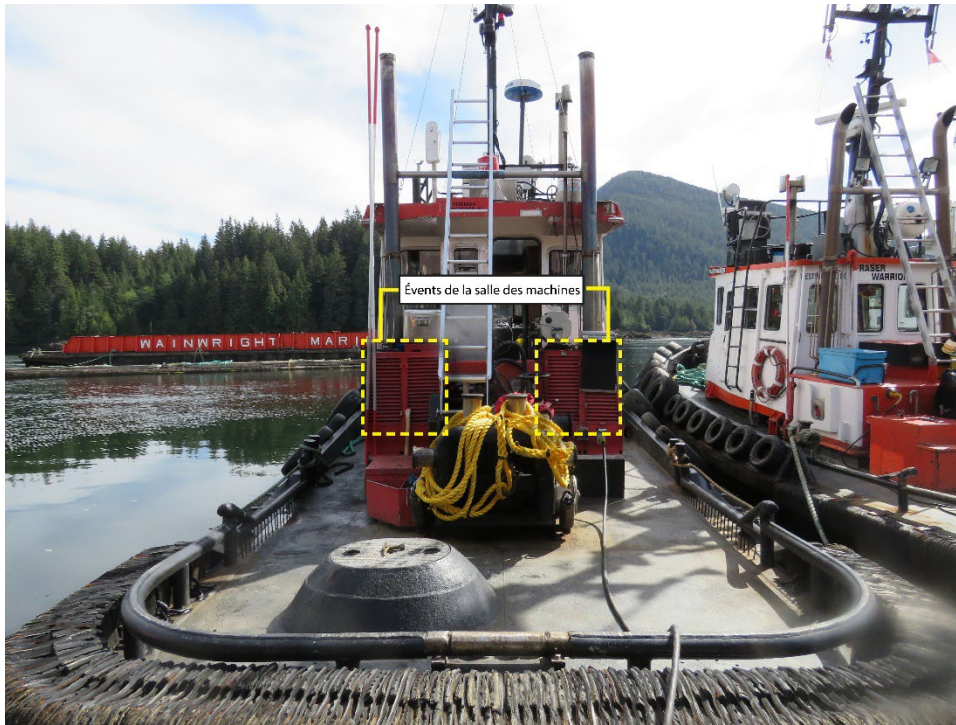
d'échappement, il fallait placer manuellement les clapets sur les événements et les fixer³. Le bord inférieur des événements d'échappement se trouvait à environ 1 m du pont. Lorsque les ouvertures du pont étaient bien fermées, les événements d'échappement ouverts constituaient le point d'invasion le plus bas du remorqueur.

Figure 2. Vue de l'arrière de l'*Ingenika* montrant les événements d'échappement de la salle des machines (Source : tierce partie, avec annotations du BST)

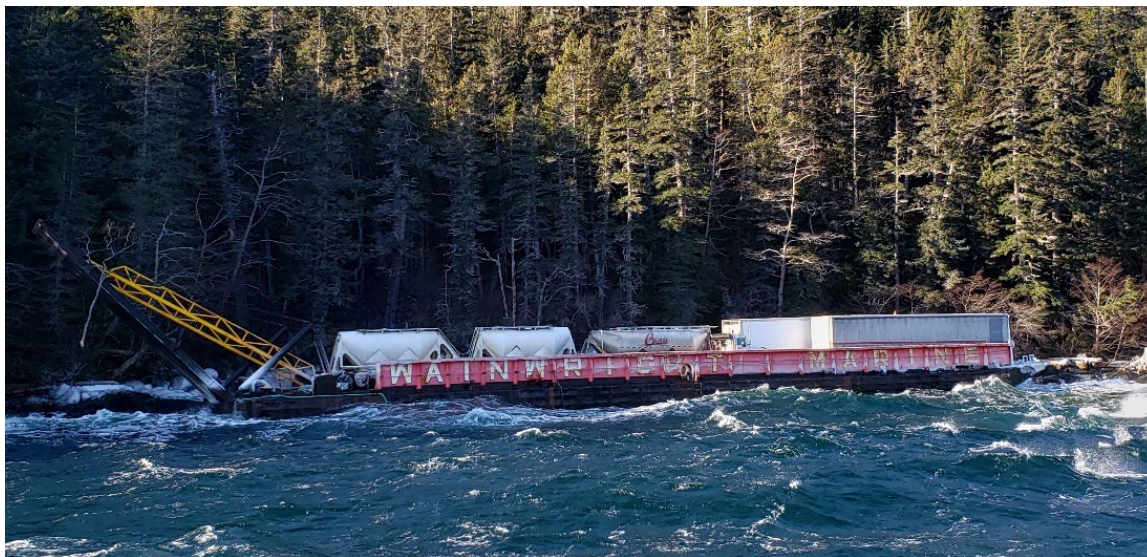
Figure 3. Chaland échoué avec sa cargaison (Source : tierce partie)

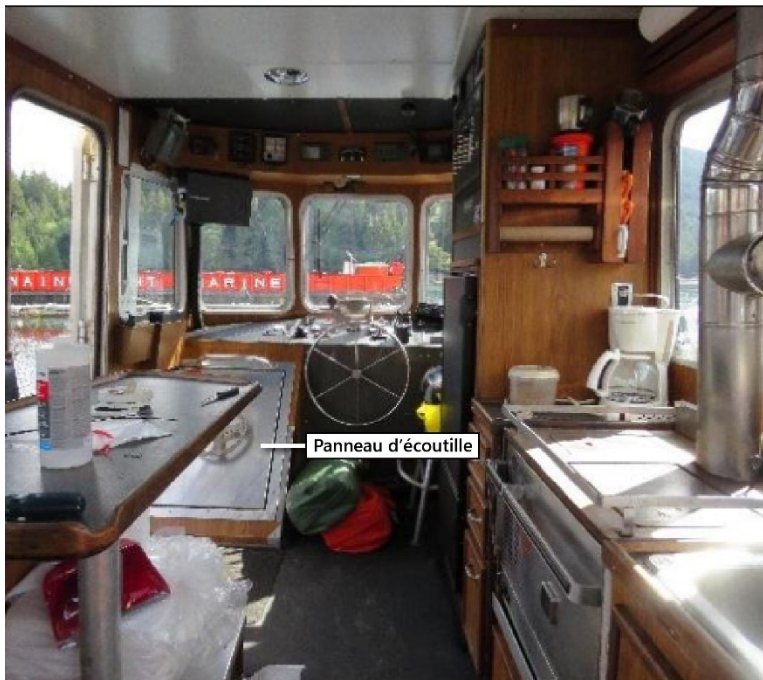
Figure 5. Vue de la timonerie montrant l'écouille menant aux quartiers (Source : tierce partie, avec annotations du BST)

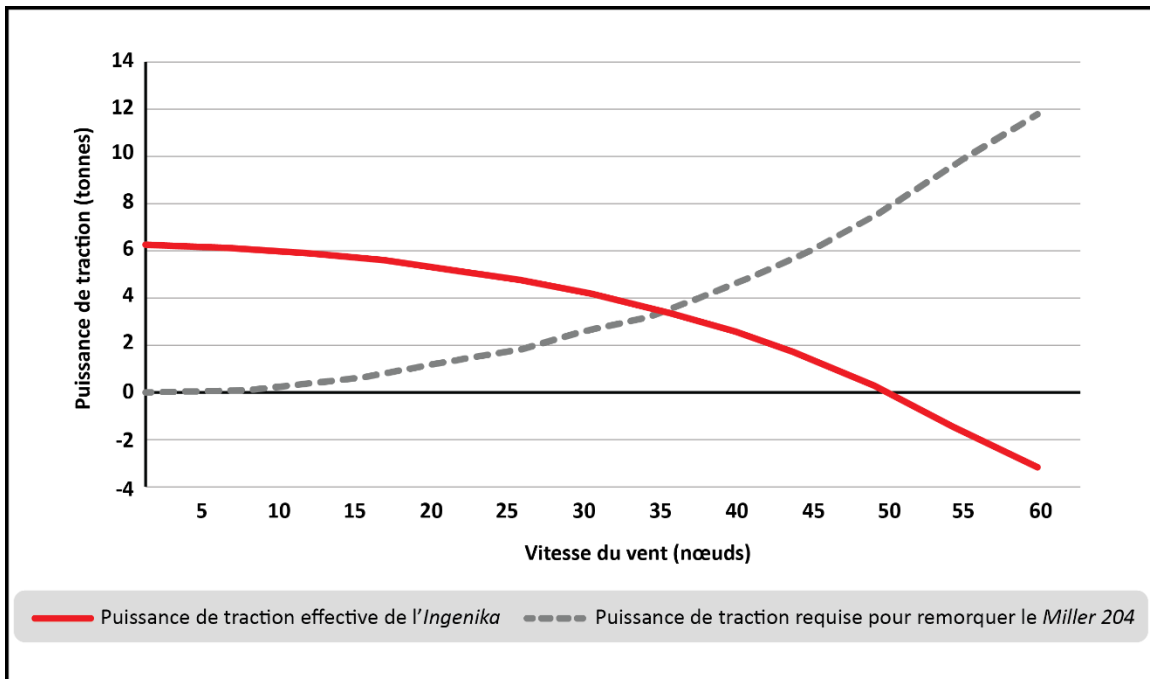
En se fondant sur les normes de l'industrie¹⁷, le BST a calculé que la puissance de traction maximale de l'*Ingenika* était probablement d'environ 8 tonnes¹⁸. En tenant compte d'un facteur d'efficacité de 80 %¹⁹, la puissance de traction effective du remorqueur était d'environ 6 tonnes en eaux calmes (figure 7). Au moment de l'événement, dans les conditions environnementales prévues, la puissance de traction requise pour que le *Miller 204* maintienne son erre était d'environ 12 tonnes.

Figure 7. Puissance de traction effective de l'Ingenika et puissance de traction requise pour remorquer le Miller 204 à différentes vitesses du vent (Source : BST)

La séquence exacte des événements qui ont conduit au naufrage n'a pu être reconstituée; toutefois, à un moment donné, alors que le remorqueur et le chaland contournaient la pointe Europa, le remorqueur a soudainement gité à tribord et a commencé à prendre l'eau. Le BST a calculé que la puissance de traction maximale de l'*Ingenika* était probablement d'environ 8 tonnes, avec une puissance de traction effective d'environ 6 tonnes en eaux calmes. Au moment de l'événement, dans les conditions environnementales prévues, la puissance de traction requise pour que le *Miller 204* maintienne son erre était d'environ 12 tonnes. Les calculs du BST concernant la puissance de traction de l'*Ingenika* démontrent qu'au moment de l'événement, dans les conditions météorologiques qui prévalaient, la puissance de traction effective du remorqueur n'était pas suffisante pour remorquer le chaland.
