## Rapport d'enquête sur accident maritime

### Mort d'un membre d'équipage

Navire de pêche «CAPE BRIER»  
Banc Burgeo, côte sud de Terre-Neuve  
13 octobre 1993

Rapport numéro M93M0006

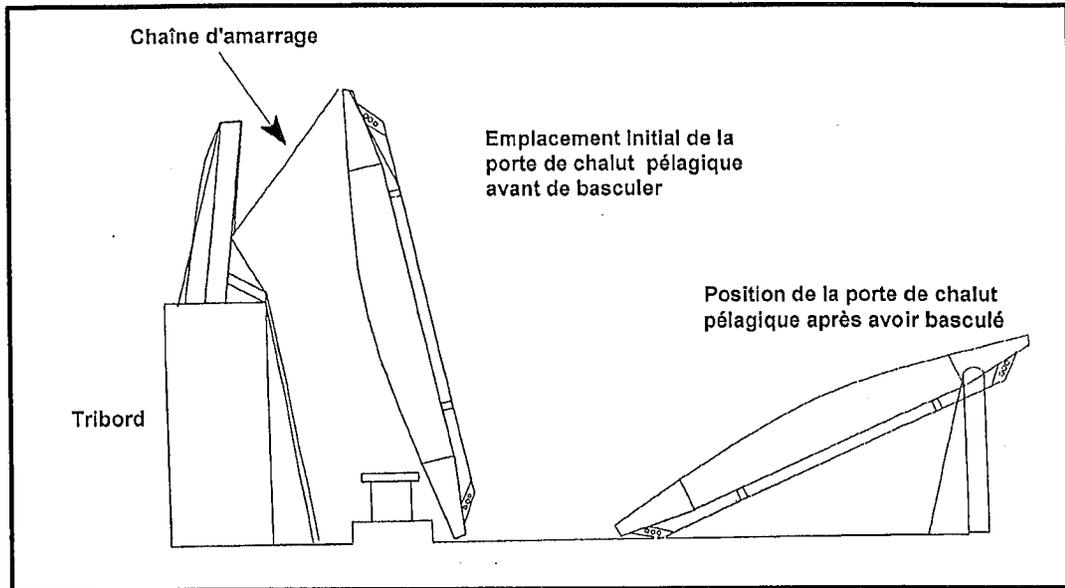
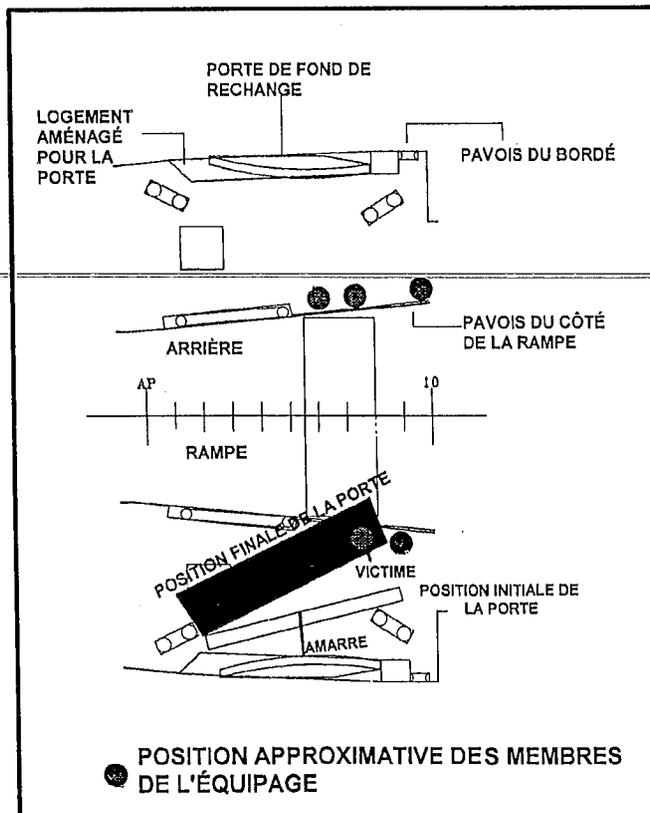
Annexe A - Arrimage des panneaux

Les panneaux de chalut pélagique étaient apparemment appuyés contre le pavois de muraille dans une position quasi verticale, un côté reposant sur le pont. Le mode d'arrimage est illustré à l'annexe A. Les panneaux étaient assujettis au moyen d'une chaîne qui allait du bout du bras central du panneau, en passant par dessus le rebord supérieur du panneau, et redescendait jusqu'à la chaîne qui retenait le panneau de chalut de fond de rechange dans le logement pratiqué dans le pavois. Aucun ridoir ou autre dispositif de serrage n'était incorporé à la chaîne de fixation, et il n'y avait pas non plus de cales pour bloquer le bas du panneau qui reposait sur le pont. Des éraflures ont été relevées sur le pont à cet endroit. Des manilles d'assemblage assujettissaient tous les raccords faits à l'aide de chaînes. Au cours de l'enquête, la chaîne de fixation et la manille d'assemblage utilisées pour la fixation au pavois ont été récupérées, mais toutes les pièces de la manille

Comme on n'utilisait pas de ridoirs ou d'autres dispositifs de serrage ou de calage, et comme il n'y avait rien pour bloquer le panneau au point de contact avec le pont, il ne devait pas être possible d'immobiliser complètement le panneau de chalut. On pourrait considérer que les éraflures relevées sur le pont sont dues aux mouvements du panneau de chalut pendant qu'il était en position arrimée. Le roulis du «CAPE BRIER» pendant qu'il faisait route en mer a dû soumettre le dispositif d'arrimage à des efforts d'arrachement et à des chocs répétés.

On n'avait pas modifié les logements aménagés dans les pavois de la muraille pour qu'ils conviennent aux panneaux de chalut de plus grande taille, mais il aurait tout de même été possible d'immobiliser convenablement les panneaux sans apporter des changements majeurs à la structure. L'addition d'un minimum d'éléments de fixation, tels que des pitons à oeil et des cornières sur le pont et les pavois, aurait permis d'arrimer solidement les panneaux de chalut à l'emplacement choisi.

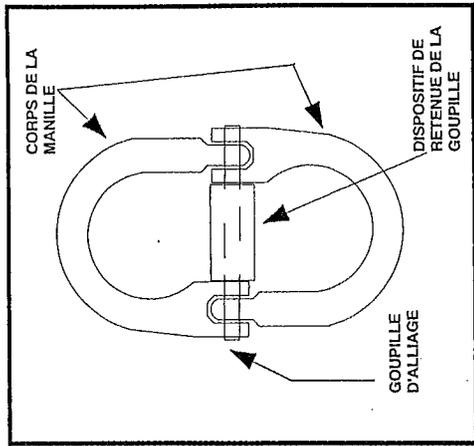
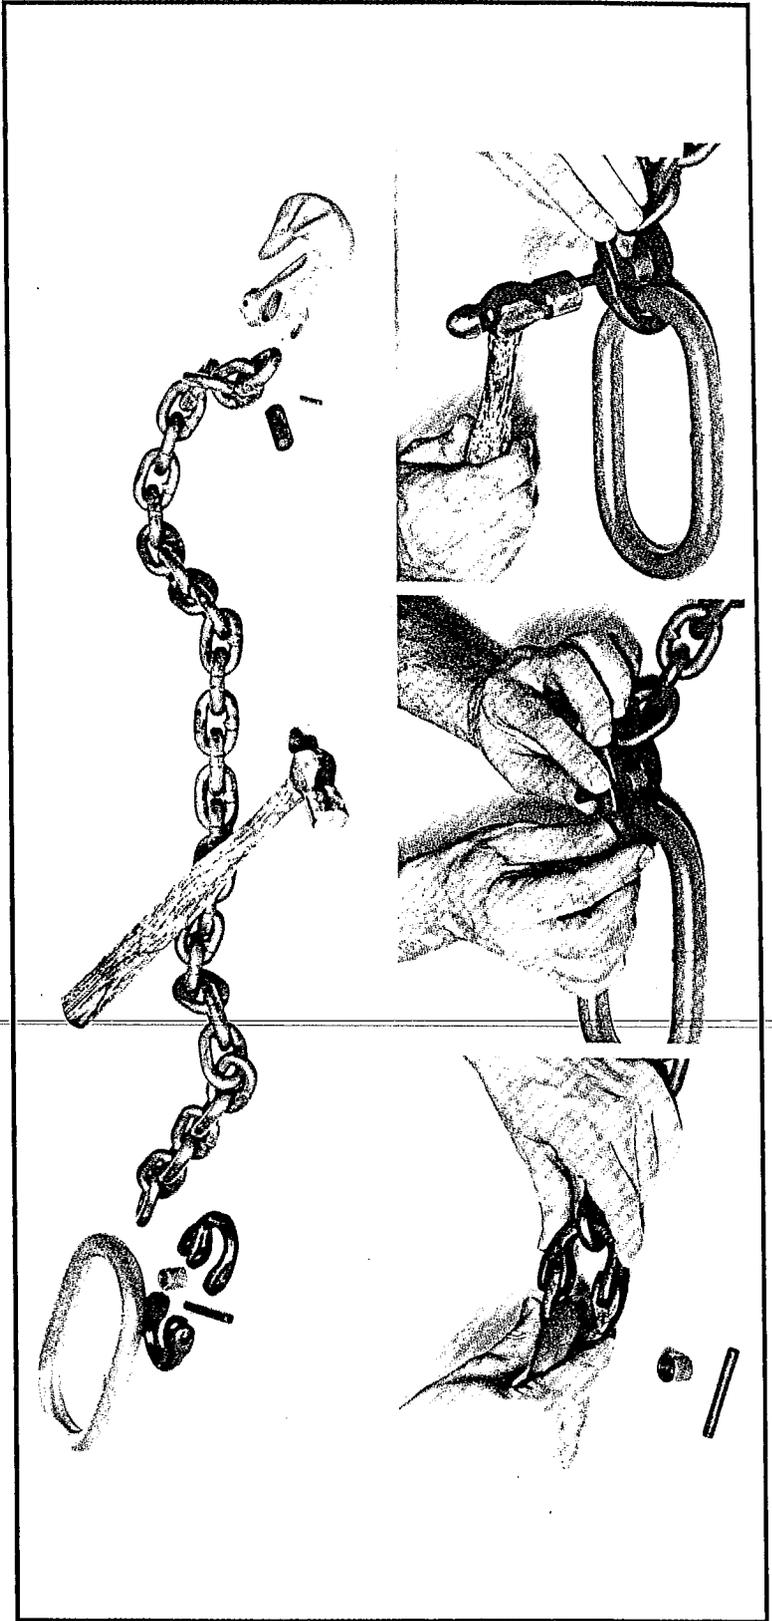
Annexe B - Manille d'assemblage

Les manilles d'assemblage sont utilisées couramment à bord des bateaux de pêche, car elles sont un moyen rapide et efficace pour relier deux chaînes entre elles ou pour relier une chaîne à des points d'ancrage ou à d'autres pièces telles que des crocs. Une manille d'assemblage ressemble à un maillon de chaîne à étau et se compose de deux pièces forgées semi-circulaires et symétriques, reliées par une goupille d'alliage, laquelle est retenue en place par un étau. Pour assembler la manille, on enfonce la goupille dans l'étau une fois toutes les pièces en place. Les pièces de la manille restent en place en raison de l'ajustement serré de la goupille à l'intérieur de l'étau. Il incombe à l'utilisateur de remplacer une manille d'assemblage lorsque l'ajustement se relâche. D'après les éléments de preuve recueillis, il ne serait pas inhabituel de remplacer au moins une douzaine de manilles d'assemblage au cours d'une sortie de pêche typique.

question montre que, même si l'étai d'une des manilles révélait un état avancé de dégradation et que la goupille à l'intérieur de l'étai avait un diamètre considérablement réduit, la rupture des trois manilles est survenue à une valeur d'effort supérieure à la charge de rupture minimale spécifiée par le fabricant, soit 32 800 kg (72 300 livres). Les échantillons de chaîne montraient aussi des signes de corrosion. Toutefois, malgré une corrosion atteignant une profondeur de 1 mm, l'intérieur de la chaîne était sain.

rupture minimale spécifiée par le fabricant pour ces manilles d'assemblage; or, cette charge de rupture était environ 30 fois plus grande que le poids du panneau de chalut. Aucune des pièces de la manille qui reliait le dispositif d'assujettissement au panneau n'a été récupérée, ce qui donne à penser que la goupille d'alliage a été cisailée ou qu'elle est sortie de son logement. Le rapport du Laboratoire technique du BST suggère que le dispositif d'assujettissement a probablement cédé lorsque la goupille a glissé hors de la manille manquante, dont l'étai aurait été endommagé par la corrosion.

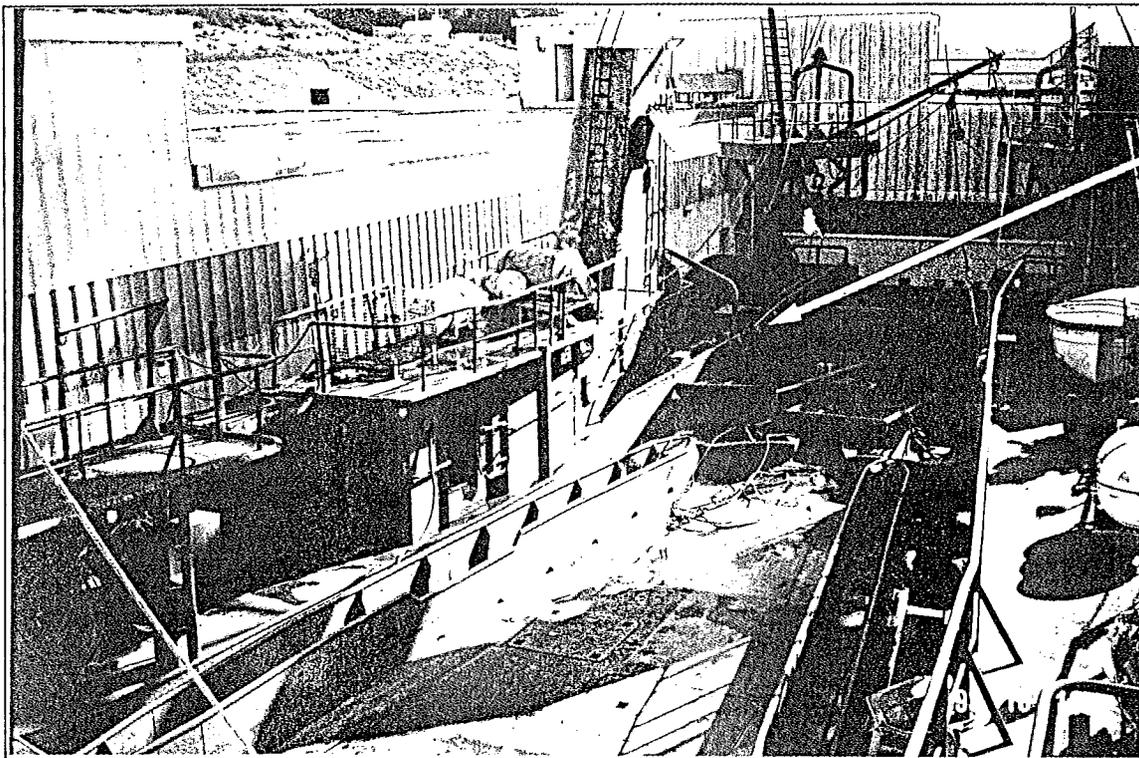
Vue d'ensemble du pont de chalutage.

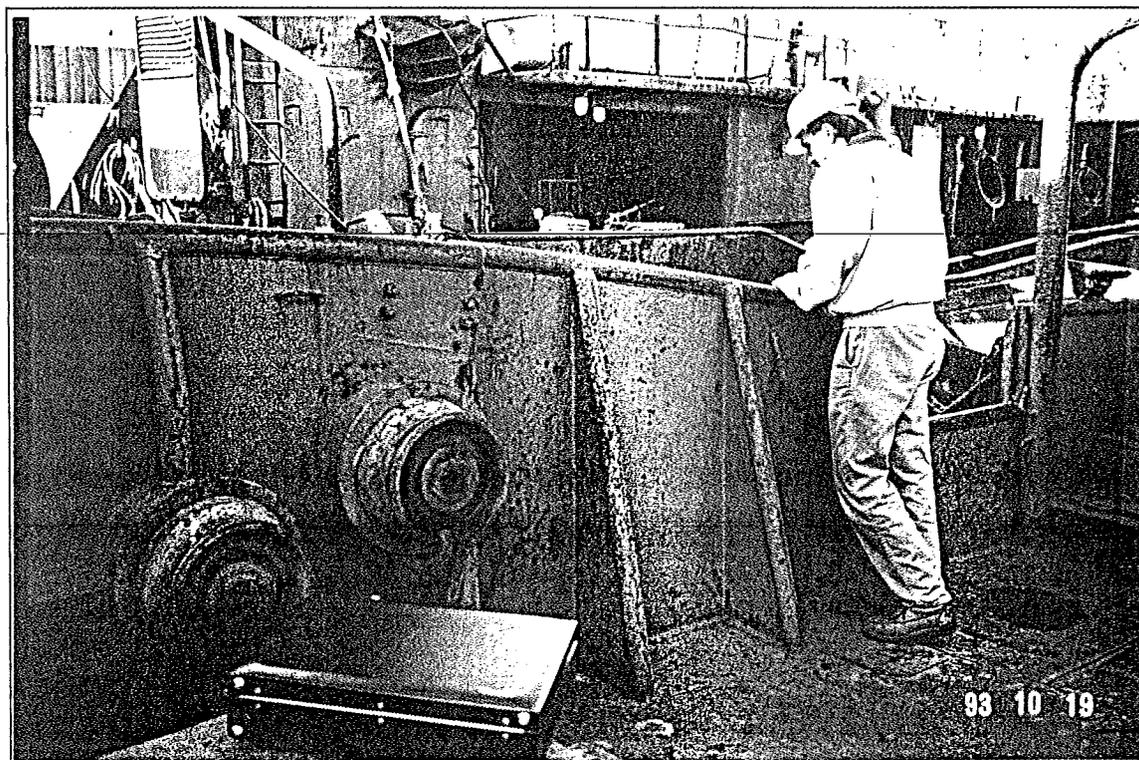
Vue de l'endroit où l'accident s'est produit.
