Rapport d'enquête sur accident maritime

Chavirement

du chaland de débarquement
«CROWN FOREST 72-68»
Îles de la Reine-Charlotte
(Colombie-Britannique)
15 mai 1993

Rapport numéro M93W0005

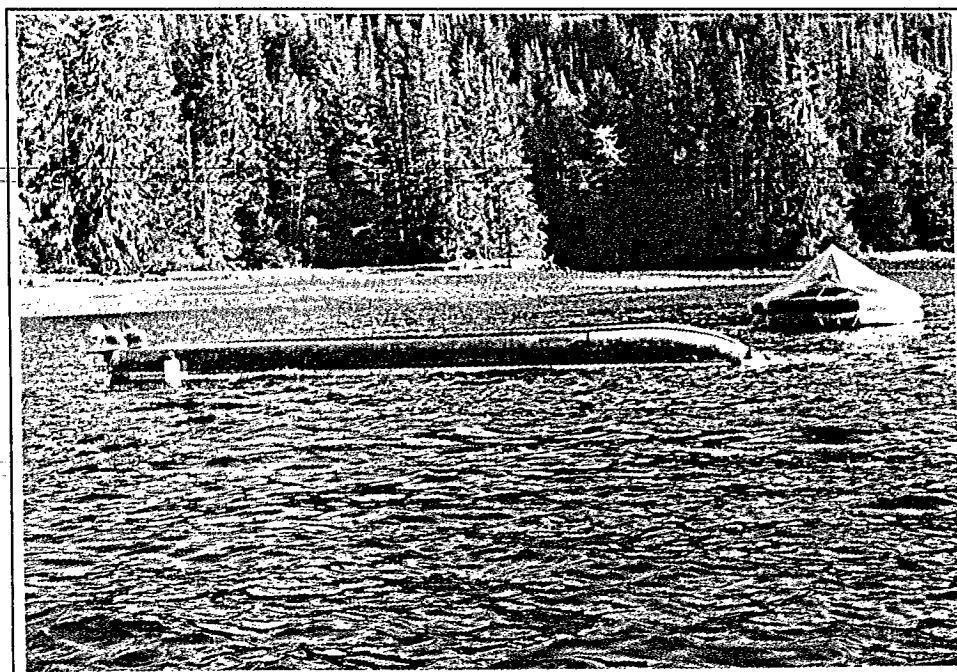
Le «CROWN FOREST 72-68», chaviré.

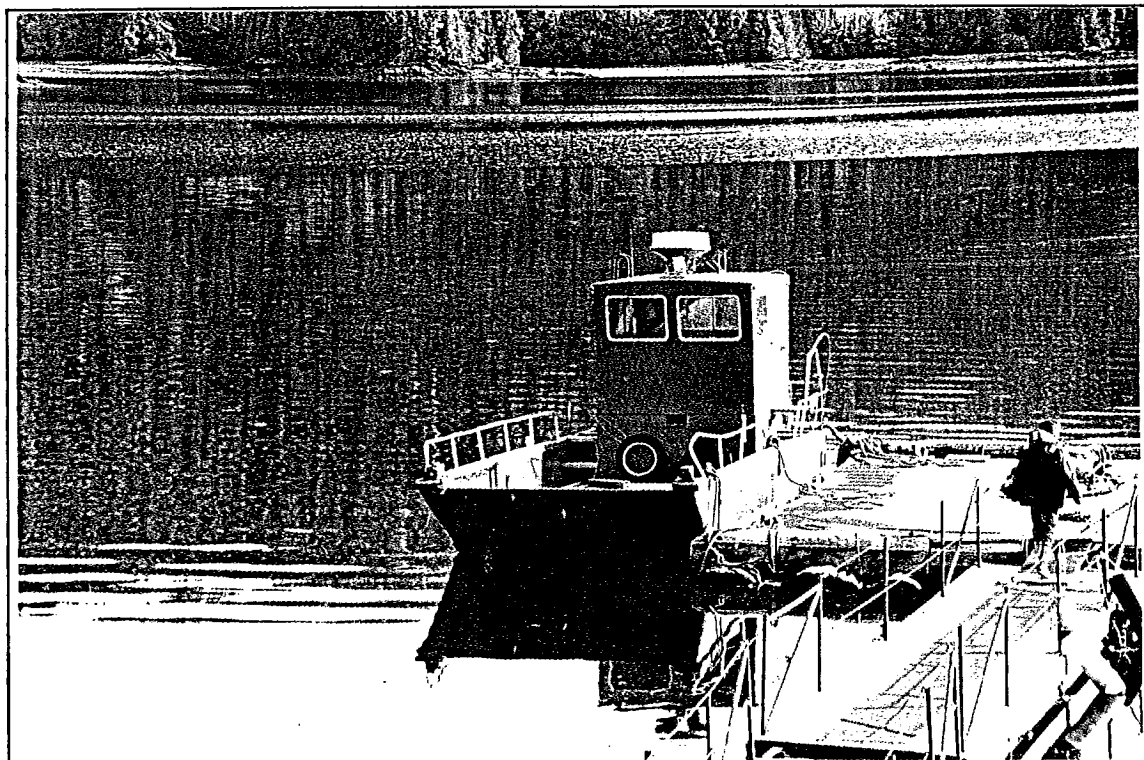
Le «CROWN FOREST 72-68» à quai après avoir été redressé.

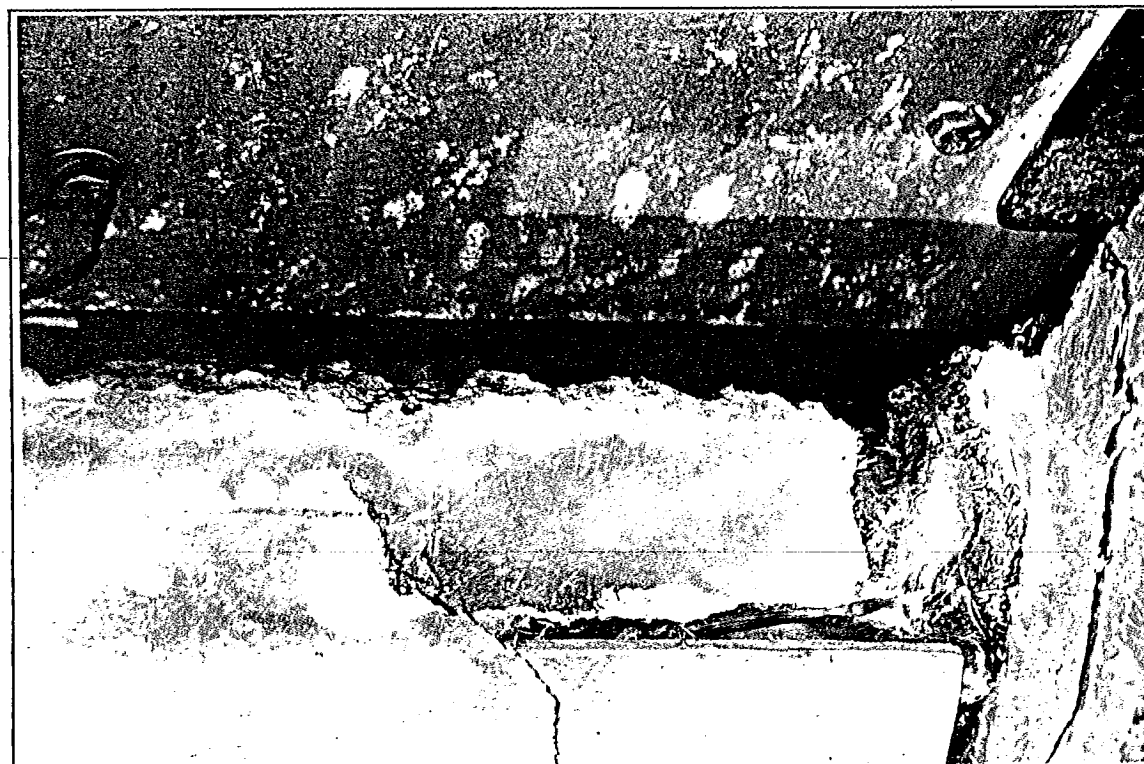
L'étanchéité du pont de chargement était assurée par une garniture souple de 38 mm de diamètre placée à la jonction de la rampe et de la coque (voir l'annexe B). Cette garniture s'était détériorée à cause de la circulation des véhicules et du contact avec du sable, du gravier et des cailloux pendant le chargement et le déchargement. Personne ne se souvenait avoir vu le joint en bon état; en effet, le chaland embarquait souvent de l'eau sur le pont lorsqu'il était chargé.

La rampe d'étrave originelle avait été remplacée par une autre plus solide, renforcée d'aluminium, pendant l'hiver 1991-1992, mais on n'avait pas changé le joint d'étanchéité à cette occasion.

Interstice entre la rampe et la coque, côté tribord.

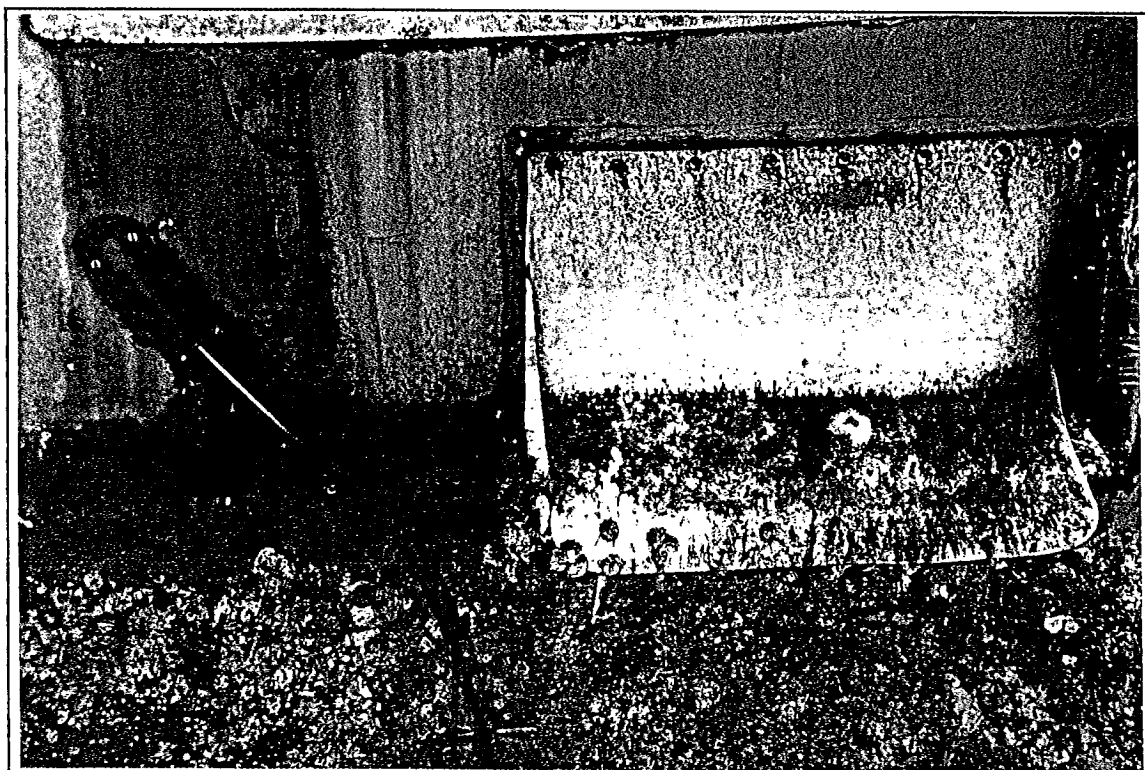
D'autres équipements avaient été ajoutés, surtout à l'arrière du milieu du navire. Cela faisait prendre au bâtiment une assiette positive prononcée de telle sorte que les dalots se trouvaient à quelque 70 mm sous l'eau lorsque les citernes du bâtiment léger étaient pleines de carburant, ce qui provoquait l'entrée d'eau par les dalots bâbord et tribord à l'extrémité arrière du pont de chargement.

Sabord de décharge arrière, côté tribord, vu de l'extérieur.

Nota : L'accumulation d'organismes aquatiques au-dessus du niveau du pont.

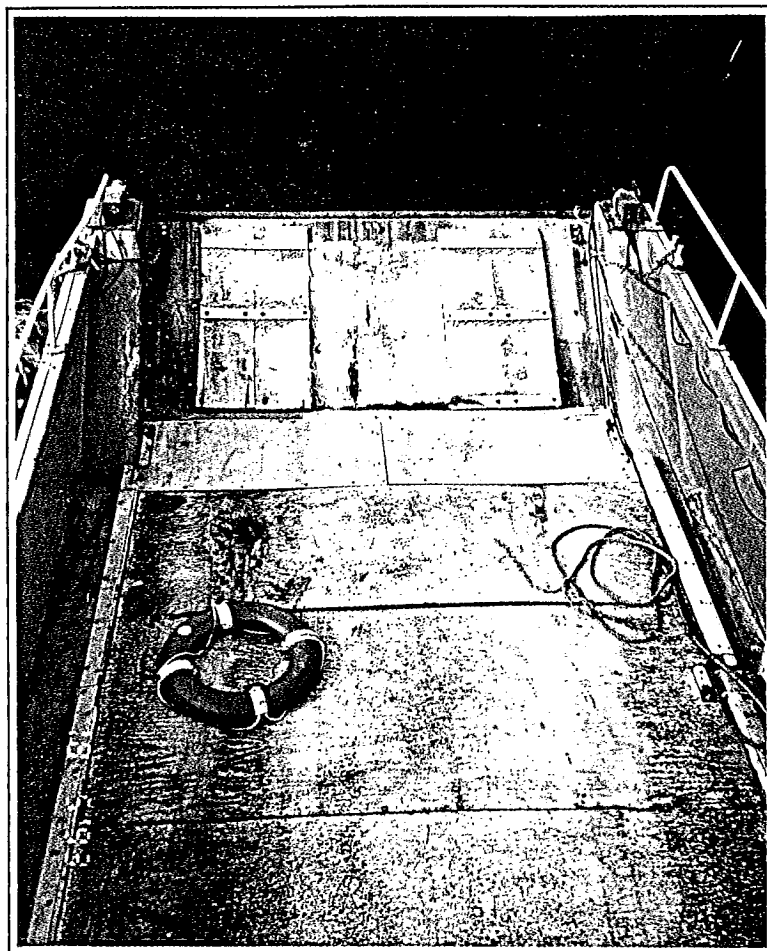
Espace de chargement
(rampe relevée), vu
de la timonerie.

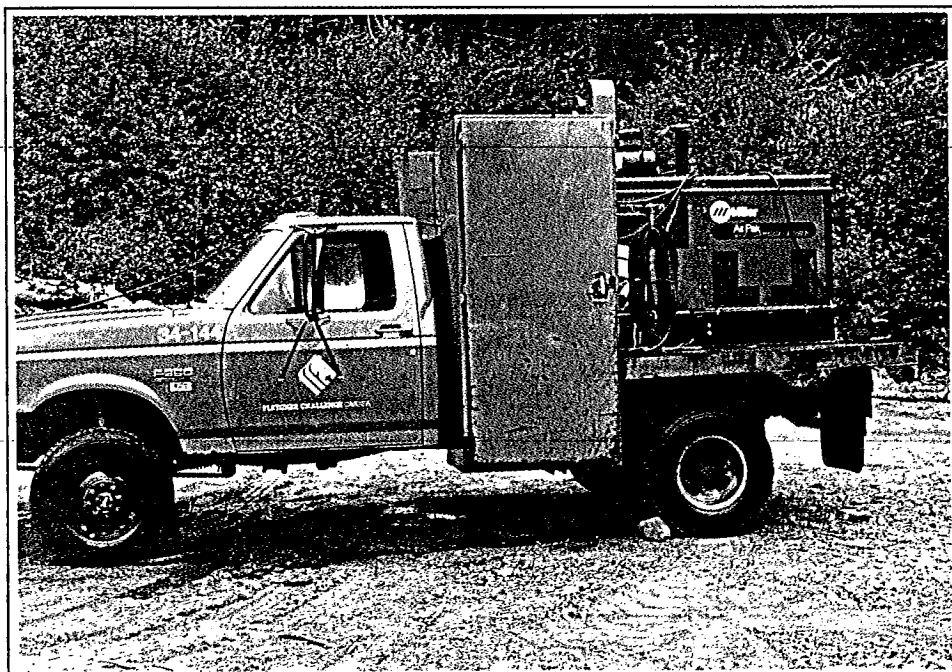
Ce camion de service était à bord juste avant le chavirement.
