## Rapport d'enquête sur accident maritime

### Échouement

Vraquier «TRANS ASPIRATION»  
Rocher Kestrel, port de Prince Rupert  
(Colombie-Britannique)  
2 décembre 1993

Rapport numéro M93W0011

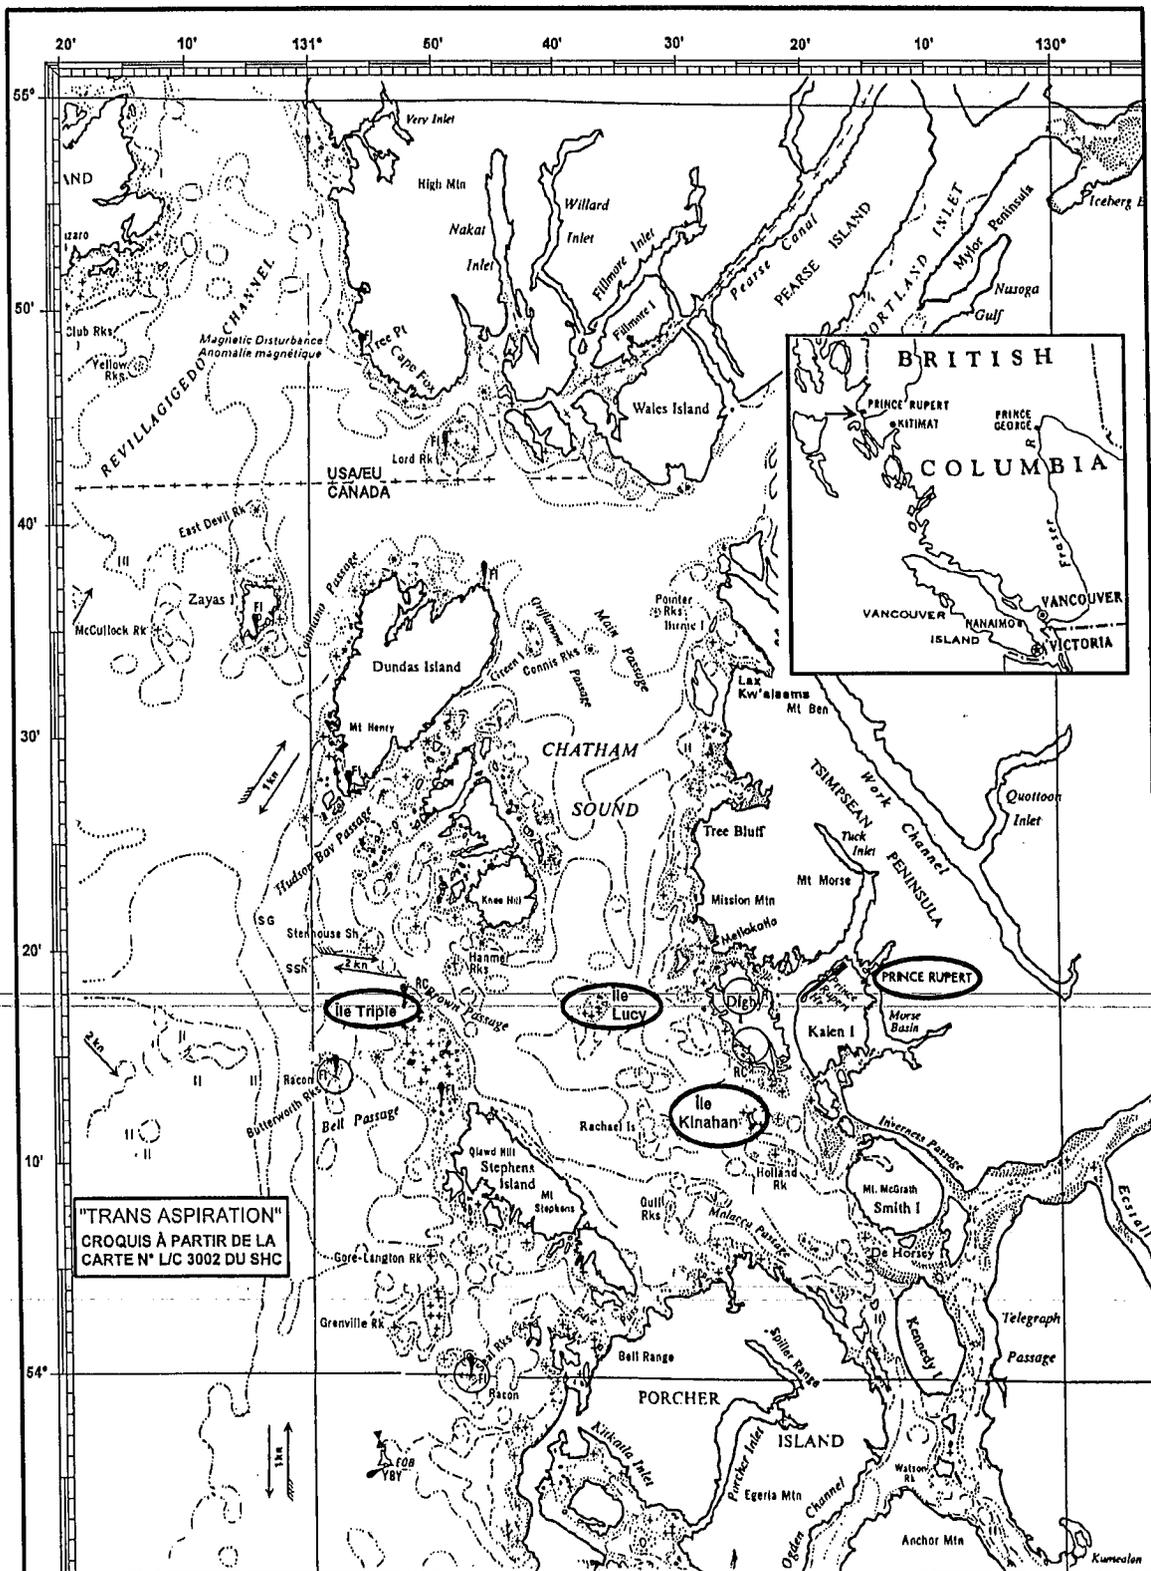
Annexe A - Croquis du secteur montrant la position de l'échouement

À 20 h 50, le «TRANS ASPIRATION», qui avançait apparemment à une vitesse d'environ 10 noeuds, a heurté le rocher Kestrel. Le pilote a immédiatement ordonné de mettre la barre à gauche toute, de stopper les machines, puis de faire machine arrière toute. Le navire s'est immobilisé à la position 49°13'18"N, par 130°22'18"W, sur un cap au 245 °(G).

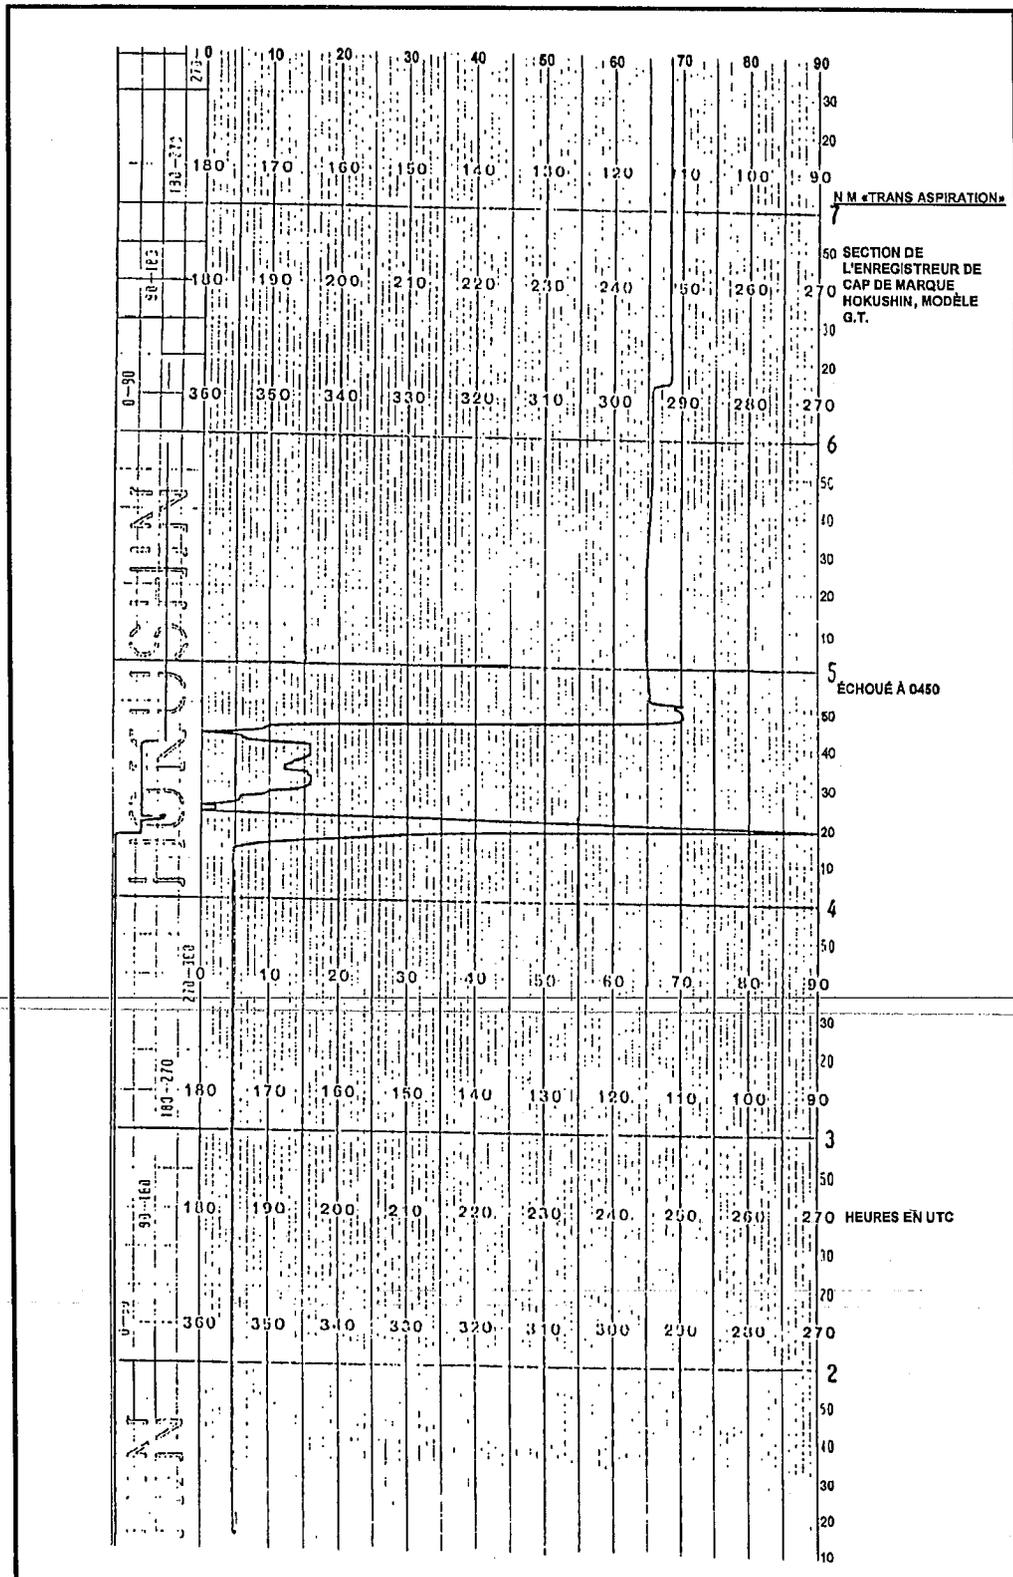
Annexe B - Tracé de l'enregistreur de cap

Le tracé de l'enregistreur de cap indique que l'appareil a été remis à zéro vers 17 h 10 le 2 décembre 1993, et que, pendant que le navire était à quai, le gyrocompas principal indiquait une erreur d'environ un degré en plus (1° W).

L'enregistreur de cap indique que le «TRANS ASPIRATION» est venu sur tribord après avoir quitté le quai, et a suivi brièvement un cap au 180° avant de faire route entre le 164° et le 168° pendant son transit entre la pointe Casey et le récif Spire. À 20 h 40, on a changé le cap sur tribord pour venir brièvement sur un cap au 180° à 20 h 42 min 30 s, et au 190° à 20 h 44 min 30 s. À 20 h 45, on a encore changé le cap sur tribord et, à 20 h 47, le navire suivait un cap au 250°. Le «TRANS ASPIRATION» s'est échoué environ trois minutes plus tard, sur un cap au 245°.

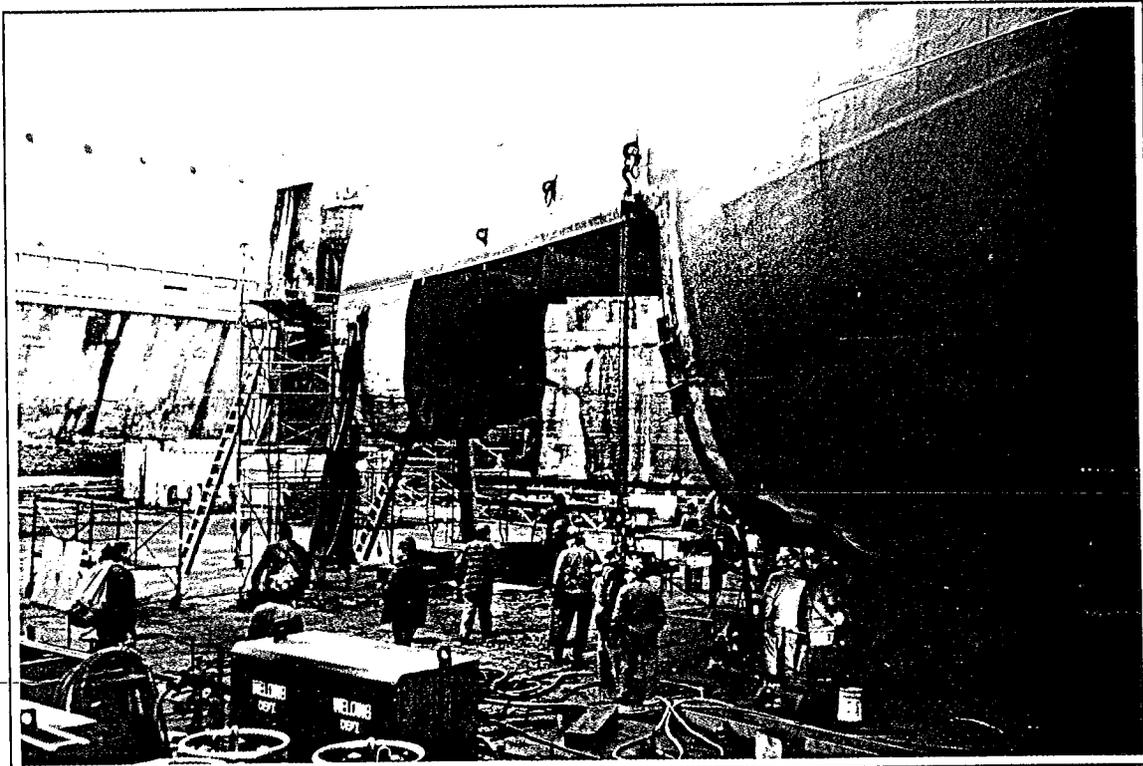
Les avaries se sont limitées aux oeuvres vives à l'avant de la cloison d'abordage. Les membrures, les varangues transversales, la carlingue centrale et le bordé de carène avant ont été fortement gauchis, écrasés et rompus, et le peak avant a été percé.

Avaries à la partie avant.
