RAPPORT D'ENQUÊTE SUR ACCIDENT MARITIME  
M97F0027

ÉCHOUEMENT

HYDROPTÈRE À PASSAGERS «KATRAN 4»  
NORD DE GRASSY ISLAND, DETROIT RIVER (É.-U.)  
7 OCTOBRE 1997

Rapport numéro M97F0027

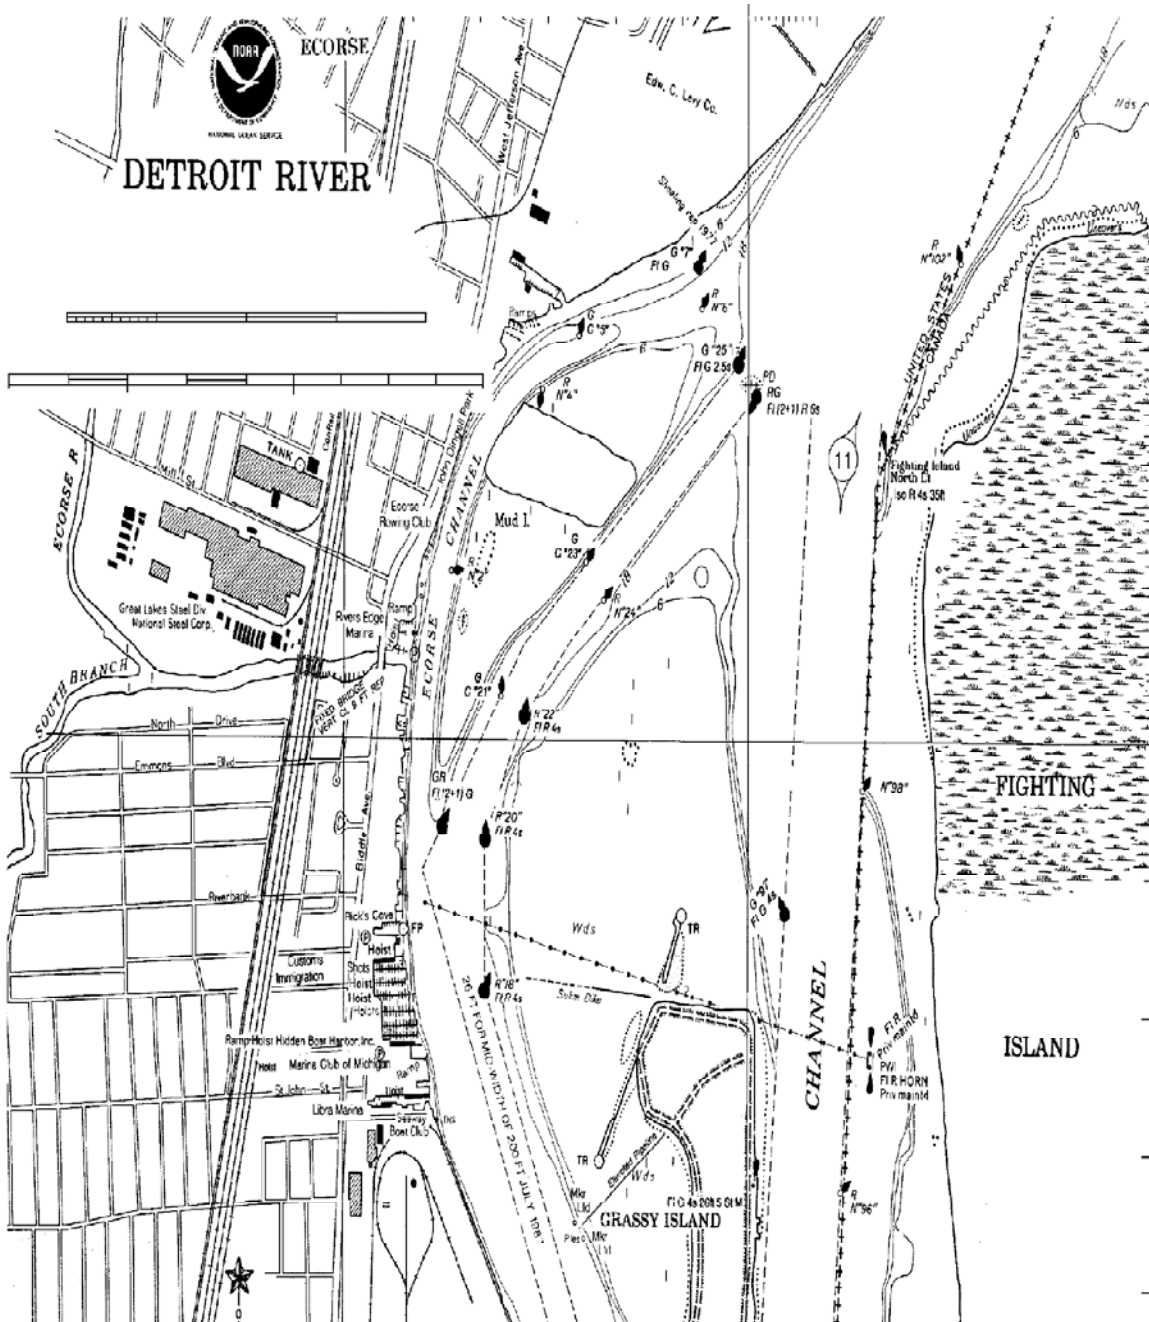
Annexe A - Croquis du secteur de l'accident

Lorsque le «KATRAN 4» est arrivé près de l'endroit où le chenal faisait une fourche devant le feu nord de Fighting Island, en l'occurrence le point d'appel n° 11, il était au milieu du chenal principal. Le capitaine a interrogé l'invitée au sujet de la position du navire, mais cette dernière n'avait pas surveillé la progression du navire et le lui a fait savoir. Le capitaine a alors demandé qu'on remette la carte au capitaine instructeur, après quoi il a appelé Sarnia Traffic par radio VHF; cet appel a duré environ une minute.

Aucune des personnes qui étaient sur la passerelle n'a pu répondre au capitaine lorsqu'il a demandé des renseignements sur la position du navire. On a tourné tardivement les annexes graphiques pour trouver la carte appropriée. Le capitaine instructeur a soutenu avoir dit d'aller vers la gauche, mais le capitaine, le second capitaine et l'invitée l'ont tous entendu répondre qu'il fallait aller à « droite ». Le second capitaine et l'invitée ont convenu entre eux que le navire devait passer à tribord, étant donné qu'ils avaient vu quelques bouées à droite et, sur la gauche, seulement des feux à éclats rouges qui étaient éloignés.

À ce moment, le capitaine a eu un doute et a fait un geste pour prendre les commandes, mais il a hésité, a continué et a amorcé un changement de cap vers tribord. Peu après, soit moins d'une minute plus tard selon les estimations, on a pu voir des algues à la surface, et le capitaine s'est alors aperçu que le navire se dirigeait vers des eaux très peu profondes. Le transpondeur de l'écho sondeur est installé sous la coque et ne fonctionne pas lorsque le navire est en mode déjaugé. Apercevant des rochers à fleur d'eau, le capitaine a mis la barre à bâbord toute, ce qui correspond à un angle de barre maximal de 15 degrés en cas d'urgence, mais a maintenu la vitesse maximale de peur que le navire ne perde sa portance dynamique. Quelques secondes plus tard, les premiers indices d'un échouement se sont manifestés. On a entendu un grondement venant de l'arrière lorsque les hélices et le plan porteur arrière ont touché le fond. Quelques secondes plus tard, le bâtiment s'est immobilisé complètement, reposant sur ses plans porteurs, à environ 500 m au nord de Grassy Island. Il était 9 h 20 et le «KATRAN 4» était à environ huit milles du quai de Windsor où il s'était ravitaillé en carburant.

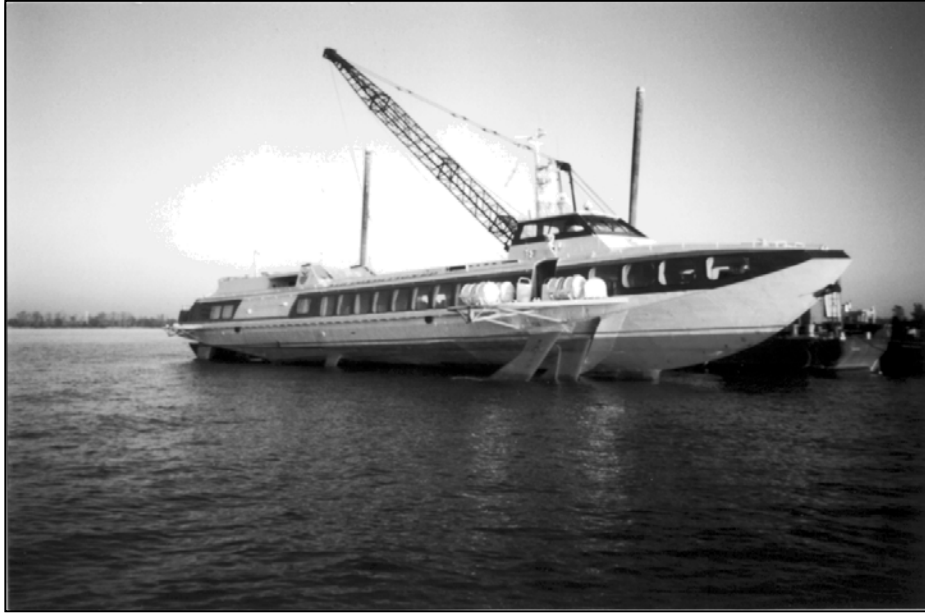
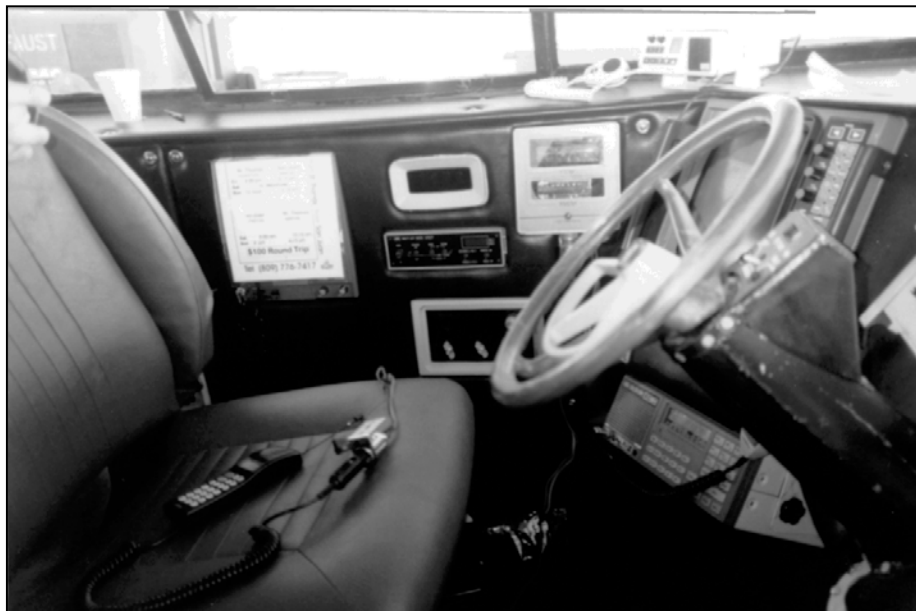
*Annexe B - Photographies*

On trouve des signes de l'influence de la conception aéronautique dans l'aménagement du «KATRAN 4». La cabine où prennent place les passagers est munie de sièges de type aéronautique et l'intérieur de la passerelle de navigation ressemble au poste de pilotage d'un avion. Sur la passerelle, située sur l'avant du navire, au-dessus de la cabine à passagers, on a une vue sur 360° à partir des deux sièges de commandement. Les instruments nécessaires à la manoeuvre, et à la navigation sont disposés en travers de la partie avant de la passerelle, sous

les fenêtres. L'occupant du siège bâbord a devant lui un volant de direction de type automobile et peut accéder aux commandes permettant de manoeuvrer le navire à partir de son siège. Immédiatement à gauche du siège, se trouvent les deux radiotéléphones VHF, et un peu plus bas sur la gauche, mais un peu plus vers l'avant, on trouve l'écran radar. Le radar n'est facilement accessible que pour l'occupant du siège bâbord. Le capitaine occupe normalement le siège bâbord, tandis que le mécanicien prend place dans le siège tribord. Derrière le siège de commandement se trouve une banquette sur laquelle prennent place les autres personnes qui se trouvent sur la passerelle, mais qui peut aussi servir de table à cartes.

Le capitaine se concentrait pour éviter les obstacles qui pouvaient se présenter sur le chemin du navire et laissait à d'autres, notamment le second capitaine et l'invitée, le soin de surveiller la progression du navire. Toutefois, l'emplacement de l'appareil radar (en dessous de la ligne de visibilité directe, vers l'avant et à gauche du capitaine) faisait en sorte que les autres personnes chargées de surveiller la progression du navire pouvaient difficilement voir l'écran ou accéder aux commandes du radar dans l'espace étroit ménagé autour du côté gauche du fauteuil du capitaine.

5. L'équipement et les instruments de la passerelle étaient disposés d'une telle façon que les personnes chargées de surveiller la progression du navire ne pouvaient pas se servir facilement du radar dans l'exécution de leur tâche et que personne d'autre que le capitaine, en l'occurrence l'occupant du siège bâbord, ne pouvait se servir facilement du radiotéléphone VHF.
