RAPPORT D'ENQUÊTE SUR ACCIDENT MARITIME

M97N0073

LE BATEAU DE PÊCHE «RYANE & SISTERS»  
LES GRANDS BANCS DE TERRE-NEUVE

26 MAI 1997

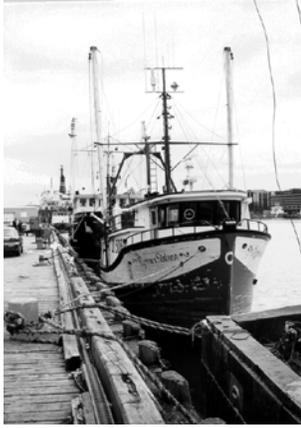
Photographie n<sup>o</sup>. 1

Le «RYANE & SISTERS» est un bateau de type Cape Island de la côte est avec une coque en bois et dont la timonerie et les emménagements sont à l'avant et le pont de travail partiellement abrité est situé à l'arrière au-dessus de la cale à poisson (voir annexe A, Photo 1).

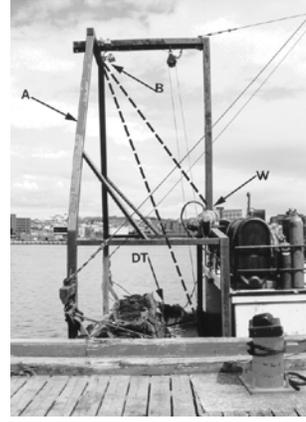
Photographie n<sup>o</sup>. 2

Une potence en acier en forme de portique est installée en travers du pont de travail arrière à partir duquel deux dragues à pétoncles sont déployées. La table à bascule est située en travers de l'arrière entre les montants de la potence et est articulée sur le poste arrière. Des treuils de pêche distincts sont utilisés pour hisser chacune des dragues (drague de bâbord et drague de tribord). Un treuil de levage sert à soulever et abaisser la table à bascule et à manoeuvrer les dragues récupérées vers la table et de la table (voir annexe A, Photo 2).

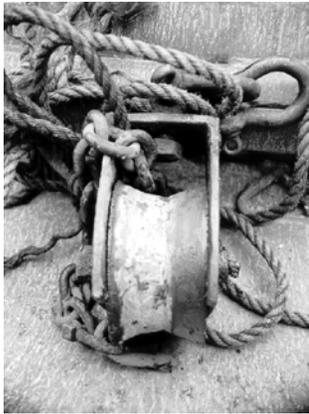
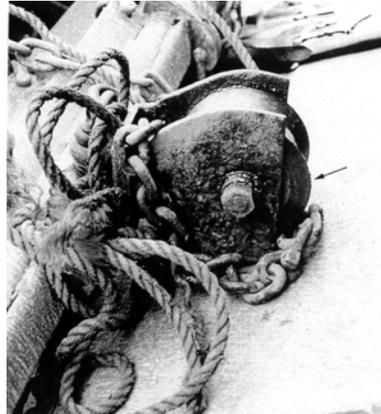
La poulie de levage était une poulie de remorque/chalut d'occasion normalement utilisée pour guider une fune au-dessus de la poupe et traîner un engin de pêche. Elle avait été installée depuis plusieurs voyages déjà. La surface du réa avait été assemblée avec de la soudure et la forme de la gorge ne convenait pas pour soutenir et guider le câble d'élévation. Il y avait des signes d'usure concentrée sur un côté de la gorge du réa de type à rouleau et il paraissait que le câble s'était, à quelques reprises, déplacé au-dessus du rebord du réa et s'était frotté contre la joue de la poulie (voir annexe A, Photos 3 et 4).

La poulie n'était pas du type approprié pour une utilisation avec un câble d'élévation de 1,27 cm soutenant des charges importantes. Le diamètre sous-dimensionné de la poulie provoquait un moment de flexion excessif du câble causant une déformation intense, une compression du câble et une usure accélérée, le tout réduisant considérablement la durée de vie du câble.

- II. Le réa de la poulie était sous-dimensionné et sa gorge n'était pas de forme adéquate provoquant un moment de flexion excessif du câble d'élévation et réduisant considérablement sa durée de vie.

L'utilisation d'un type de poulie simple non adéquat, dont la condition irrégulière, le diamètre sous-dimensionné et la géométrie du réa inappropriée ont contribué à la rupture du câble, a accéléré l'usure et endommagé le câble prématurément.

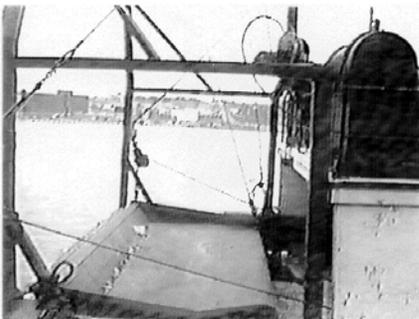
Photographie n°. 5

La table à bascule consiste en une plate-forme de bois boulonnée à une charpente en acier et entourée d'un bordé en acier. Elle s'étend sur 4,9 m en travers du pont de travail et comporte une fixation articulée au pavois arrière. Le bord avant de la table mesure 2,3 m des charnières à l'oreille de levage et repose horizontalement sur des pieds en acier laissant un dégagement de 0,53 m entre la table et le pont. Le poids de la table est estimé à 1,25 t lorsqu'elle est propre (voir annexe A, Photo 5).
