RAPPORT D'ENQUÊTE SUR ACCIDENT MARITIME

M97W0044

EXPLOSION ET INCENDIE À BORD  
DE L'EMBARCATION DE PÊCHE AU HARENG NON PONTÉE «SHA  
122»

23 MARS 1997

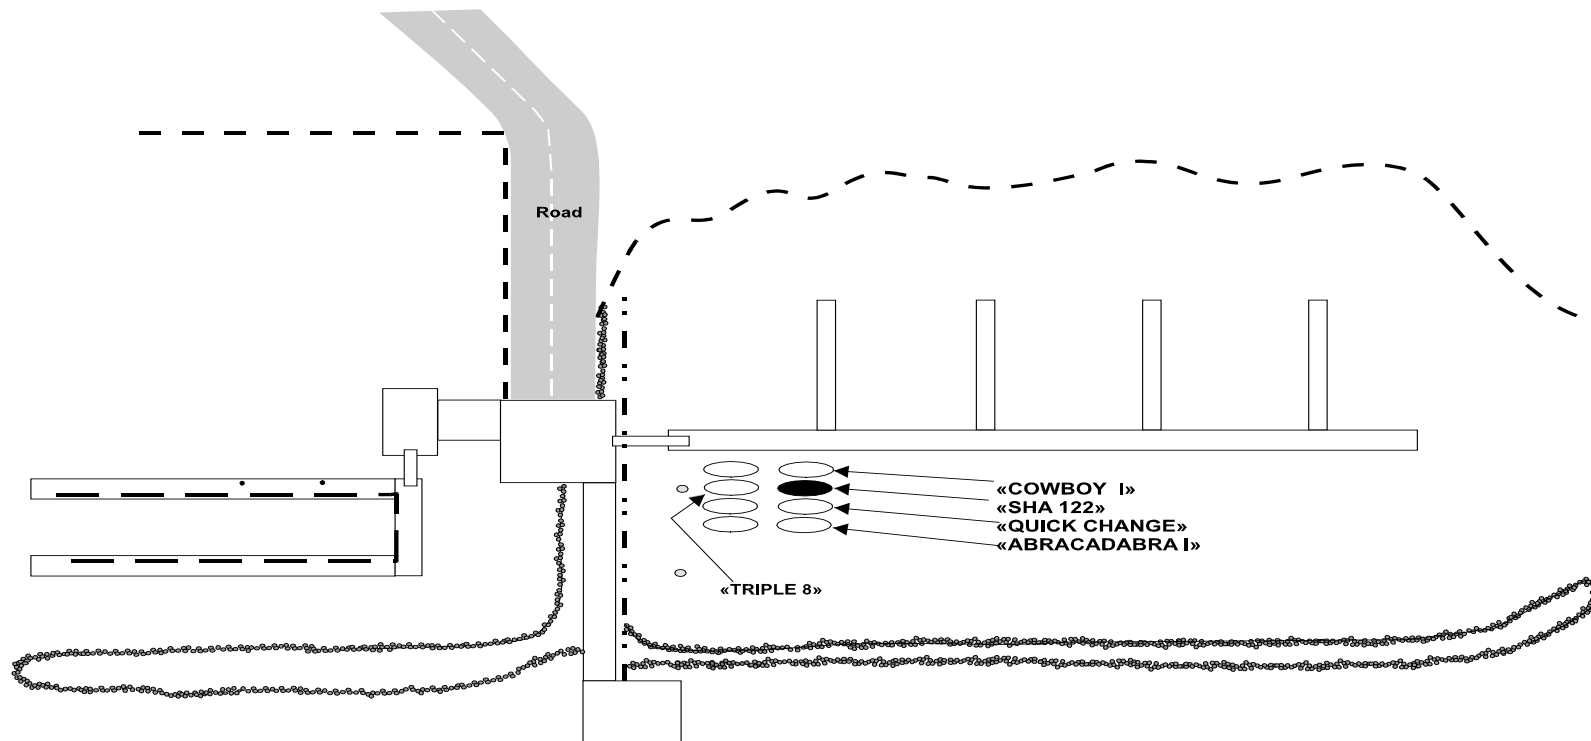
*Annexe A - Croquis du secteur de l'accident*

Le «SHA 122» était amarré à la deuxième rangée du quai en bois sur pilotis reliant la rive au quai de ravitaillement du ministère de la Défense nationale (MDN) (annexe A). La première rangée était occupée par un autre bateau de pêche, le «TRIPLE 8». Le quai de bois menant au quai du ministère porte deux canalisations exposées de six pouces qui alimentent la base aérienne en carburéacteurs A et B.

La principale préoccupation était de garder le «SHA 122» en flammes loin du quai en bois portant des canalisations de carburacteur, alors qu'un vent du sud-est poussait le bateau vers le quai. Aucune estacade ni chaîne de retenue n'était disposée près du quai pour éloigner les bateaux amarrés malgré la présence de deux piliers porteurs auxquels on aurait pu assujettir un dispositif de retenue.

La marée haute s'est produite seulement sept minutes avant l'accident et le vent soufflait du sud-est. Lorsque le «SHA 122» a quitté son poste, le vent le repoussait vers le quai de bois auquel étaient attachées des canalisations de carburéacteur de six pouces. Le fait qu'il n'y ait ni estacade ni chaîne de sécurité pour empêcher les bateaux de s'approcher du quai en bois, constituait un risque que les canalisations de carburéacteur A et B de six pouces soient endommagées. Une estacade aurait pu facilement être installée contre les deux piliers porteurs placés à l'est du quai en bois.

Conduite d'incendie avec prises d'eau sur flotteurs, raccordée en permanence à l'arrivée d'eau municipale à pression réduite

Le directeur de port de Comox Small Craft Harbour a demandé qu'on installe une estacade pour empêcher les bateaux d'entrer en contact avec le quai en bois. Cette demande a été exécutée par Small Craft Harbours et une estacade protège dorénavant les canalisations de carburéacteur du quai du ministère de la Défense nationale.
