RAPPORT D'ENQUÊTE SUR ACCIDENT MARITIME

M98L0097

ÉCHOUEMENT

VRAQUIER *FEDERAL FRASER*

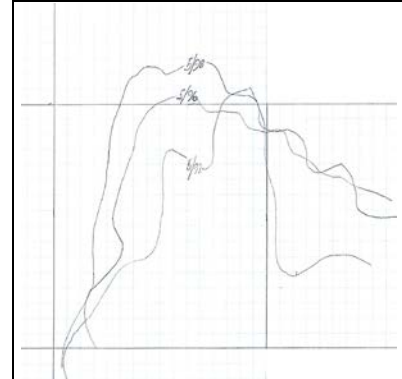
L'analyse comparative des relevés bathymétriques de 1992, 1996 et de celui de 1998 effectué après l'événement a permis de constater qu'au fil des ans la bordure du haut-fond à l'entrée de la darse du chantier maritime s'était prolongée vers l'ouest due à l'ensablement (voir Figure 1). Selon le bon usage maritime, le personnel navigant et le pilote ont choisi d'utiliser la carte marine ayant la plus grande échelle comme document de référence. Cependant, cette carte ne fait pas l'objet d'avis de mise en garde concernant l'ensablement au large du chantier maritime.

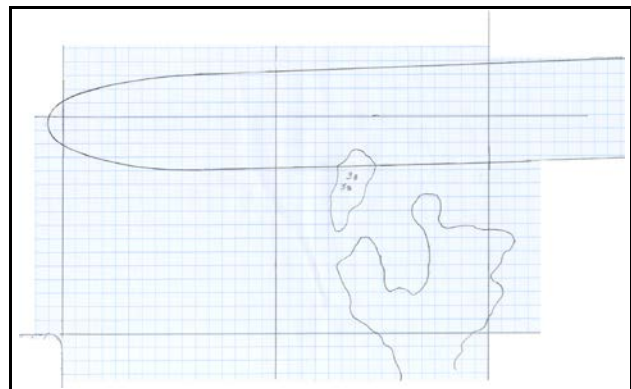
L'inspection sous-marine a démontré que les avaries se limitaient au bordé de fond et plus particulièrement au droit de la virure de bouchains bâbord. Ces avaries permettent de conclure que le navire se déplaçait transversalement quand il a heurté un obstacle sur le côté bâbord. La crête qui se trouvait à 3,8 m au-dessous du zéro des cartes était le seul obstacle au nord-ouest de l'isobathe de 5 m et au sud-est de la route du navire (voir Figure 2). Vu que le niveau d'eau variait de 4,1 m à 3 m pendant l'échouement, c'est probablement cette crête que le *Federal Fraser* a heurtée. Il est permis de croire que la profondeur d'eau au-dessus de la crête était égale ou inférieure à 3,5 m avant le talonnage et qu'elle a augmenté à 3,8 m après le contact avec le navire.

Selon la distance mesurée au radar, 0,15 mille nautique (278 m), et une distance estimée de 200 m entre la proue et l'antenne radar, la proue du navire se serait rapprochée à 78 m du môle du quai Murphy. Un examen a permis d'établir que la crête se trouvait à environ 75 m du quai Murphy. Le contact de l'étrave avec le haut-fond aurait été suffisant pour casser l'erre et stopper le navire. Les renseignements obtenus du navire et les observations des employés du chantier confirment que le navire s'est immobilisé vers 2 h à cette distance du quai.
