RAPPORT D'ENQUÊTE SUR UN ACCIDENT MARITIME

M98W0045

ENVAHISSEMENT ET PERTES DE VIE

BATEAU À PASSAGERS « OCEAN THUNDER »  
UTILISÉ POUR L'OBSERVATION DE BALEINES  
AU LARGE DE TOFINO (COLOMBIE-BRITANNIQUE)

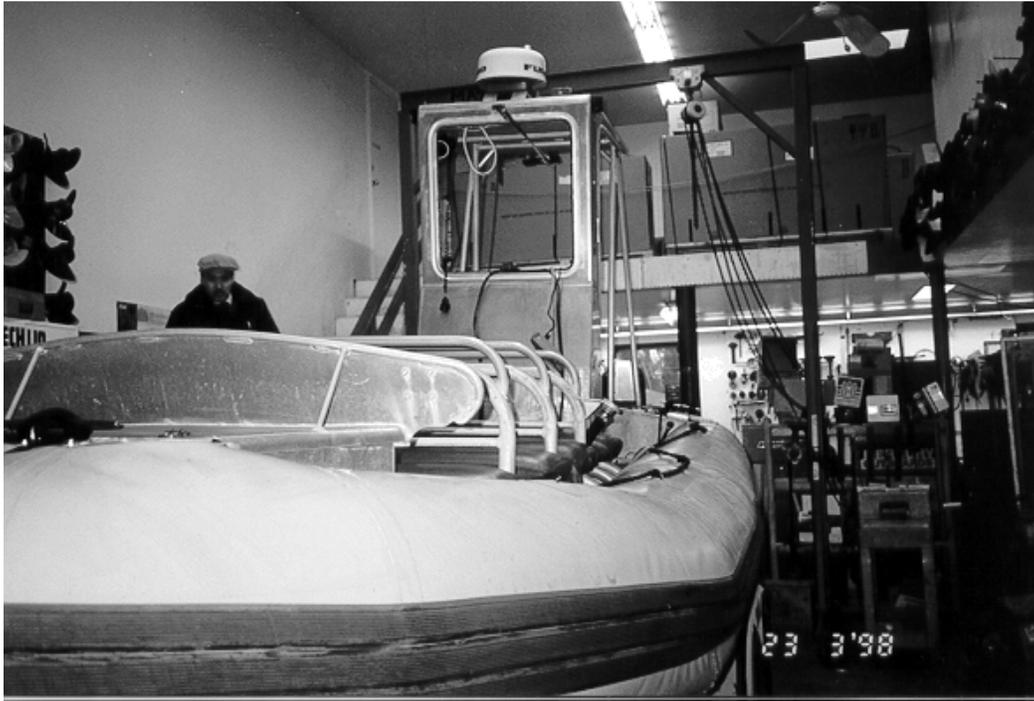
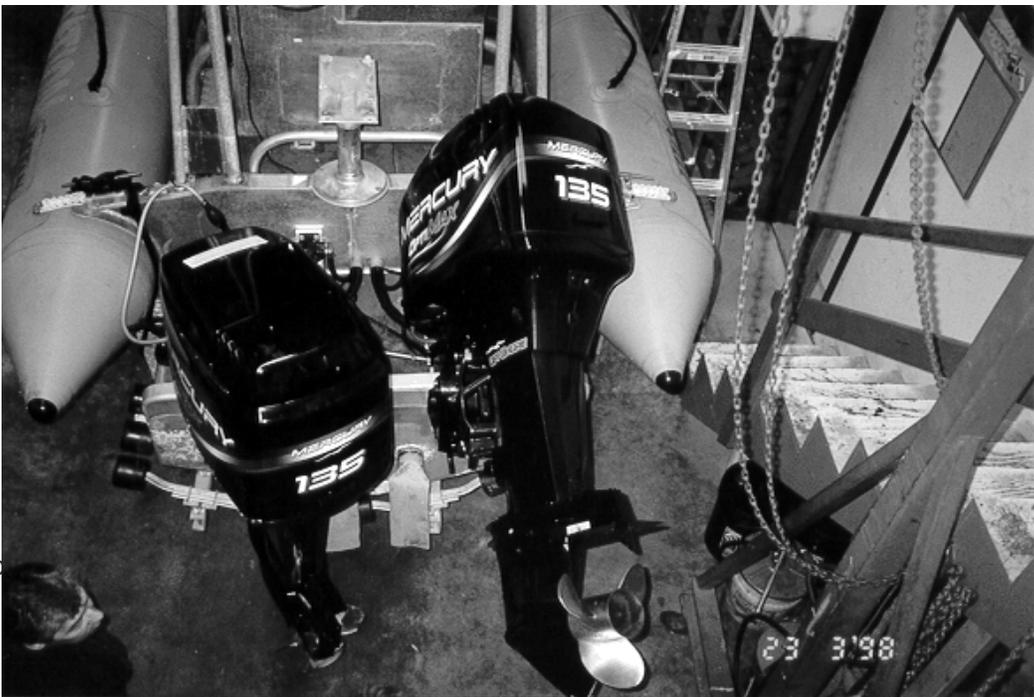
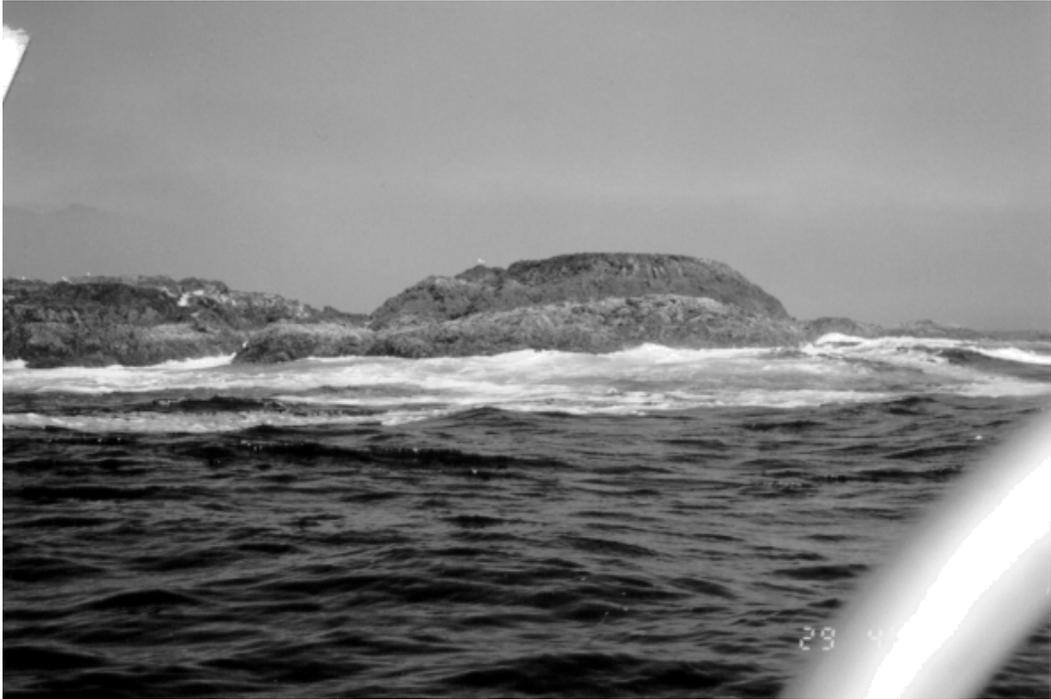
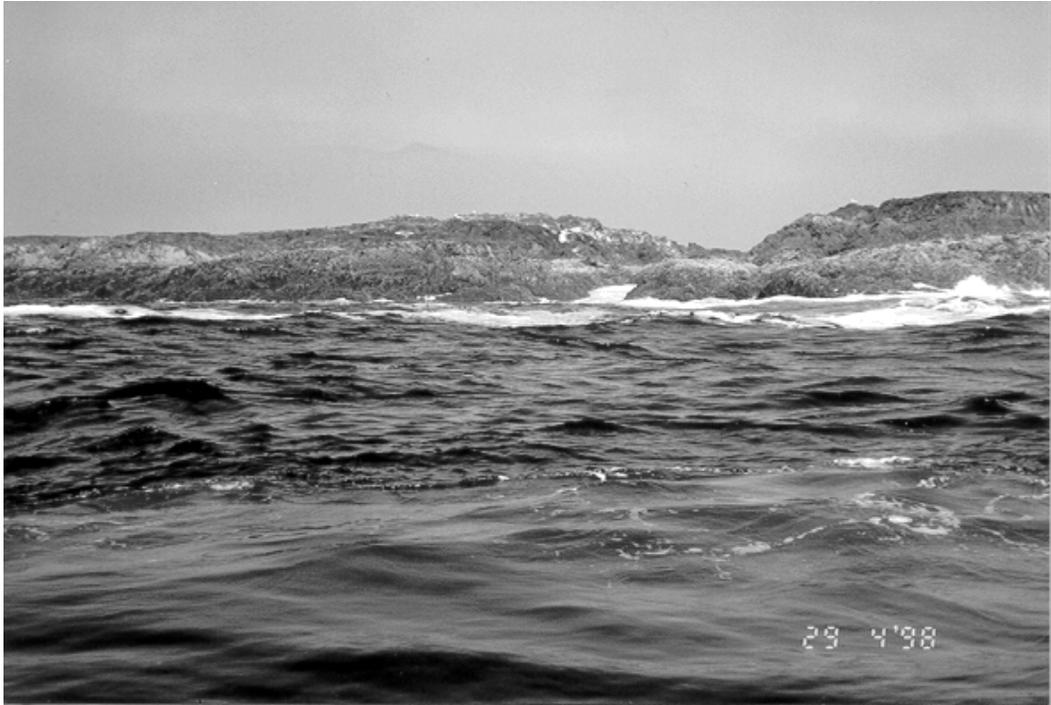
*Annexe B - Photographies*

- Les commandes des gaz des deux moteurs étaient placées à la position « en avant demie ».
- Le moteur de bâbord avait le capot inférieur enfoncé et le capot supérieur fissuré. Le filtre à air était imbibé d'eau et on a aussi constaté la présence d'eau sur le dessus des papillons d'admission d'air. Le cylindre numéro quatre était plein d'eau et il y avait indication de présence d'eau sur les bougies des autres cylindres.

- Le moteur de tribord était incliné au-delà du point de butée. Le capot était endommagé et la connexion de la batterie au solénoïde du démarreur montrait des dépôts de vert-de-gris, signe de corrosion. Il y avait de l'eau un peu partout à l'intérieur du capot. Il y avait des signes de pénétration d'eau dans tous les cylindres et quand on a fait tourner manuellement le moteur, de l'eau a été expulsée par les trous de bougies.

- Les tachymètres, l'horomètre de bâbord, le poste radiotéléphone à très haute fréquence (VHF), le système de positionnement global (GPS) et le radar étaient endommagés par l'eau de mer; cependant, tous les autres instruments et le câblage du panneau principal aux instruments étaient fonctionnels. La courroie coupe-moteur manquait.

- Les connexions de batterie étaient vert-de-grisées et corrodées.
- La vitre de la fenêtre de la cabine du conducteur était brisée, et on a trouvé des rayures et des éraflures sur le côté bâbord de la coque. Sur le toit de la cabine du conducteur, le dôme du radar, l'antenne et les feux étaient intacts.
