RAPPORT D'ENQUÊTE SUR UN ACCIDENT MARITIME

M99C0016

TALONNAGE

DU NAVIRE À PASSAGERS « CANADIAN EMPRESS »  
SUR LE LAC SAINT-LOUIS (QUÉBEC)

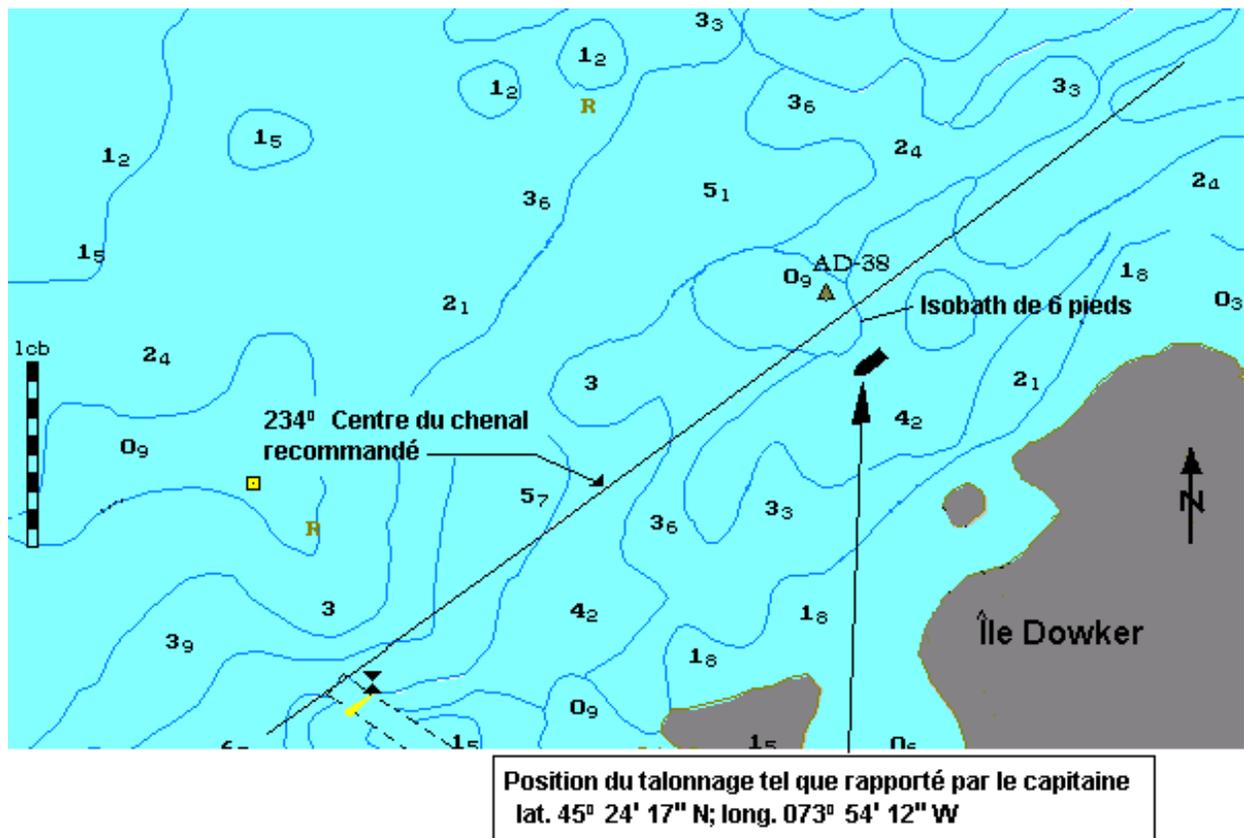
Le capitaine et le lieutenant ont souvent navigué dans ces eaux, mais jamais quand le niveau d'eau était aussi bas. Les distances préétablies que le capitaine a correctement utilisées par le passé pour négocier le chenal Lynch et passer la bouée AD-38 amènent le navire à croiser le bout d'une ligne bathymétrique qui chevauche le centre du chenal recommandé à 1,83 m (6 pi) de profondeur, comme on peut le voir sur les figures 1 et 2. Par le passé, alors que le niveau de l'eau se maintenait constamment de 0,9 à 1,2 m (3 à 4 pi) au-dessus du zéro des cartes, il n'y avait pas de problème. Mais cette fois, comme le niveau de l'eau n'était qu'à 0,28 m (11 po) au-dessus du zéro des cartes, la route prévue a amené le navire au voisinage de petits hauts-fonds qui se trouvent à moins de 2,10 m (6,9 pi) de profondeur.

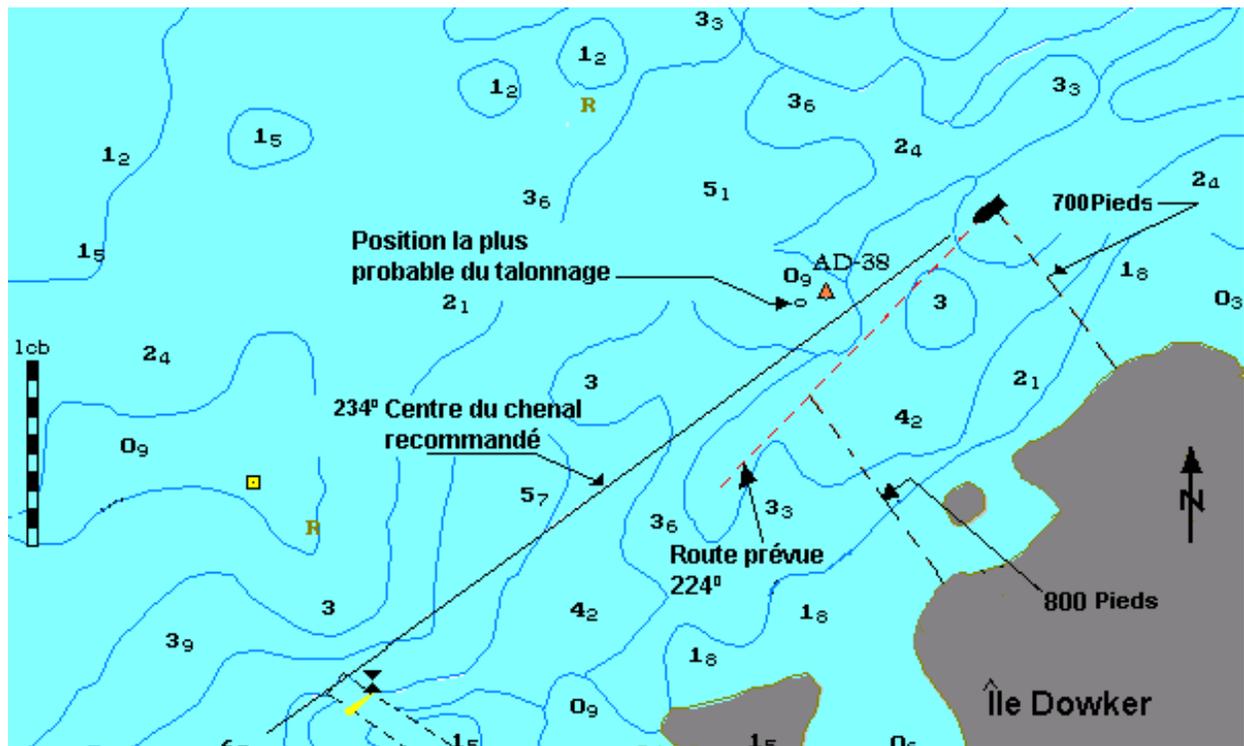
Une fois le navire rendu à la distance préétablie de 213 m (700 pi) par le travers de la première pointe, le personnel de navigation aurait dû suivre un cap orienté au 224 degrés vrai pour croiser la deuxième pointe à la distance préétablie de 244 m (800 pi) (voir la figure 2). Le personnel de navigation n'a pas mis un bon plan de traversée à exécution et le point n'était pas porté sur la carte régulièrement pour surveiller la progression du navire. Il a été établi que le navire naviguait au DGPS et qu'il suivait un cap orienté au 233 degrés (selon le DGPS), soit un cap orienté presque au 234 degrés vrai qui lui aurait fait suivre le centre du chenal recommandé, ce qui laisse supposer que le navire était effectivement plus au nord-ouest que la position « approximative » mentionnée par le capitaine.

La ligne bathymétrique à 1,83 m (6 pi) de profondeur ci-dessus mentionnée se trouve à peine à 30 m (100 pi) au nord-ouest de la position « approximative » donnée par le capitaine. Le seul sondage individuel qui a été fait sur cette ligne bathymétrique indique une profondeur de 0,91 m (3 pi) à 61 m (200 pi) au nord-ouest du centre du chenal recommandé. On ne connaît pas précisément toutes les profondeurs qui prévalent ailleurs sur la ligne bathymétrique mais on sait que le fond est à moins de 1,83 m (6 pi) au-dessus du zéro des cartes. On sait qu'au moment de l'incident le « CANADIAN EMPRESS » avait un tirant d'eau arrière de 1,6 m (5 pi 3 po) et que les radiateurs de cale faisaient saillie d'environ 0,05 m (2 po) sur la coque.

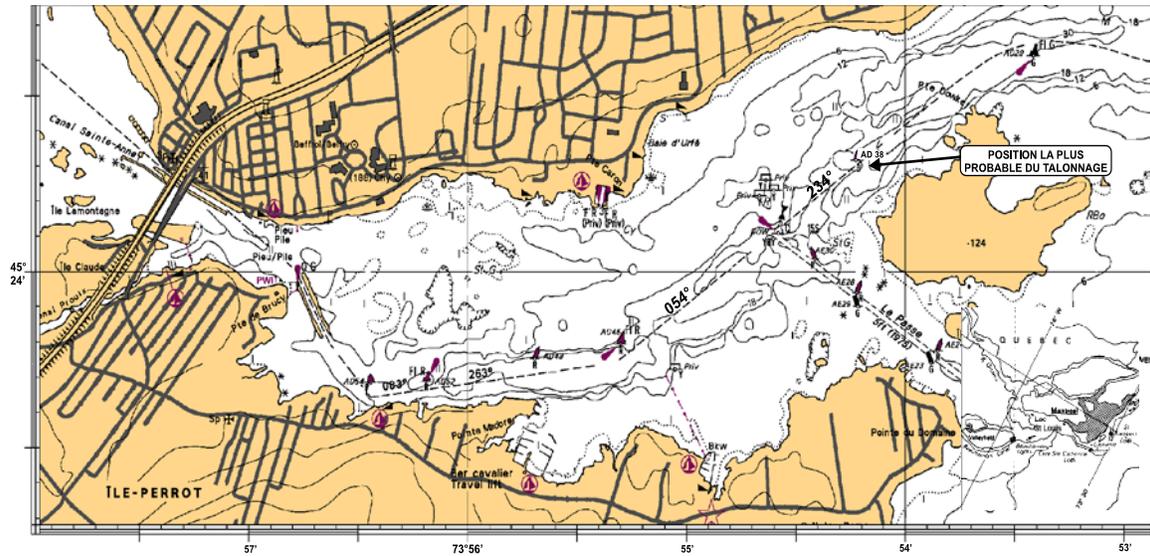
*Annexe A - Croquis des lieux de l'événement*

Vers 8 h 49, le capitaine se dit satisfait de la position du navire parce qu'il se trouve, comme prévu, à 213 m (700 pi) en travers d'une petite pointe de terre sans nom du côté nord-ouest de l'île Dowker. Cette position place le navire au centre du chenal de navigation recommandé et le capitaine se prépare maintenant à venir à 244 m (800 pi) par le travers de la prochaine pointe de terre de l'île Dowker. Avant 1996, le centre du chenal recommandé était indiqué par les feux d'alignement de la pointe Madore, mais ces feux ont été enlevés depuis. Le capitaine et le lieutenant ont maintes fois navigué sur le fleuve dans cette zone au fil des ans, avant l'enlèvement des feux d'alignement de la pointe Madore et depuis. (Voir l'annexe A.)
