RAPPORT D'ENQUÊTE SUR UN ACCIDENT MARITIME

M99C0019

ÉCHOUEMENT

DU VRAQUIER «HOPE I»
AU LARGE DE MORRISBURG (ONTARIO)

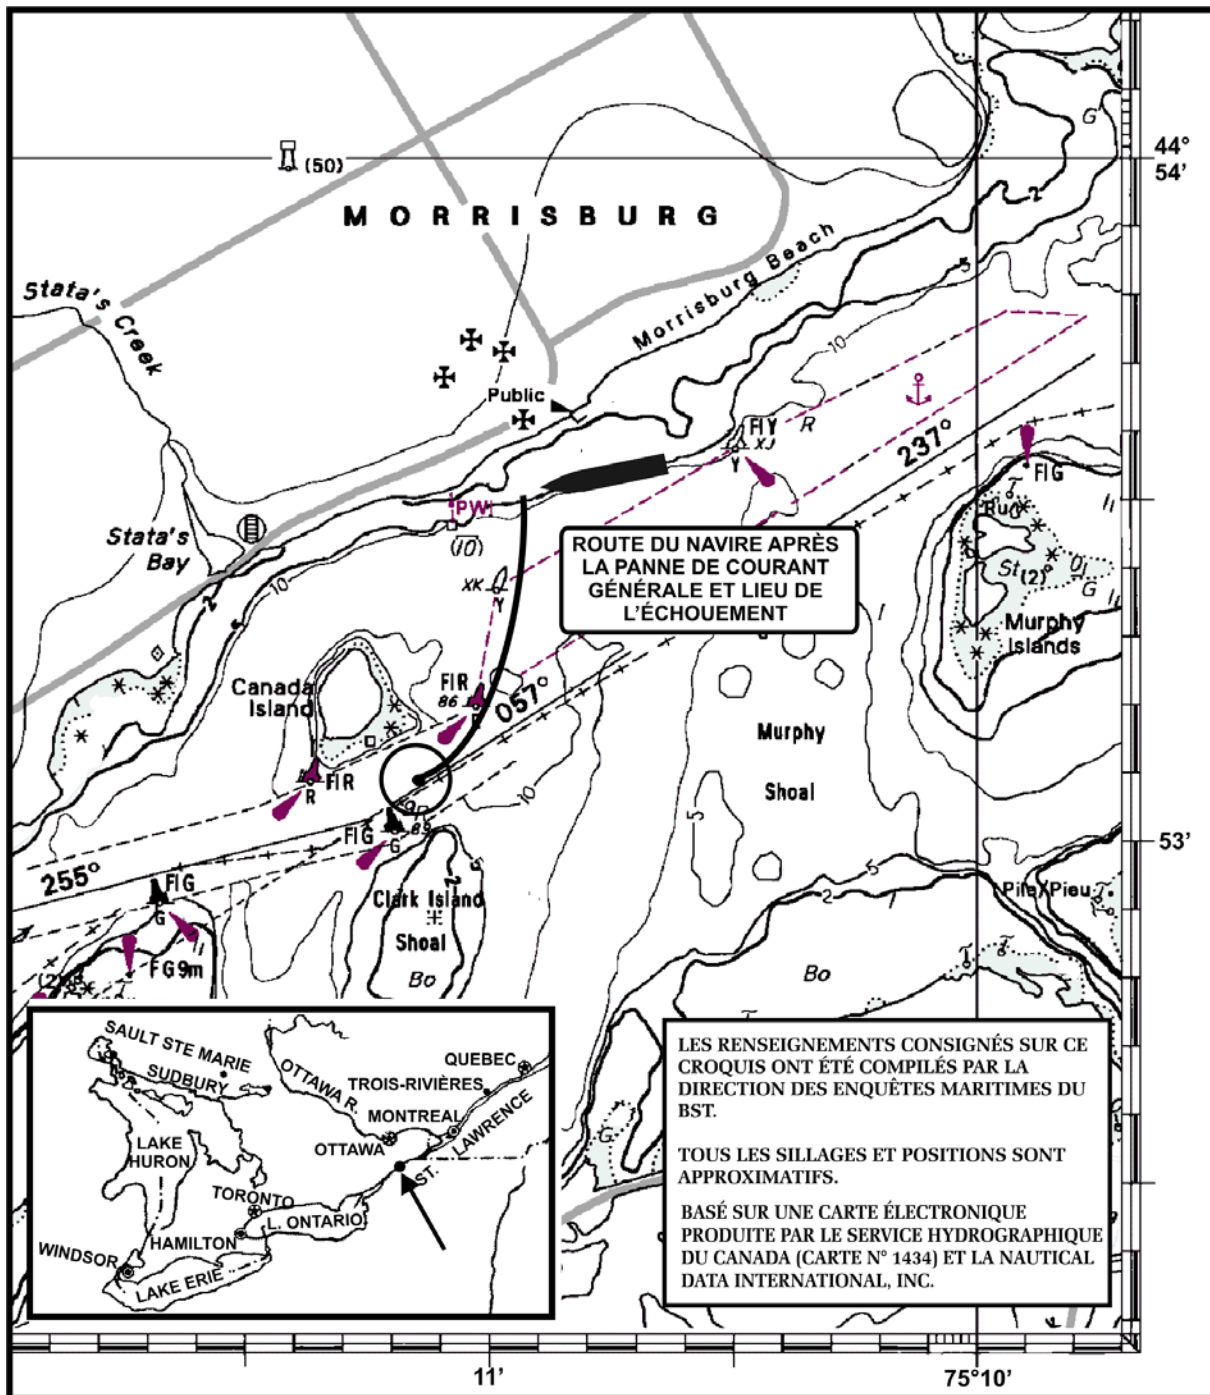
À 11 h 45, heure avancée de l'Est (HAE)², le 3 juin, le navire arrive à l'écluse Iroquois de la Voie maritime du Saint-Laurent. Après avoir franchi l'écluse, le navire reprend graduellement sa vitesse jusqu'à ce qu'on ordonne en avant toute à 12 h 30 quand le navire passe devant l'île du Canada. À 12 h 34, comme le navire vient sur bâbord, une panne de courant générale se produit, provoquant le démarrage automatique de la génératrice d'urgence. Le capitaine envoie immédiatement le deuxième lieutenant dire au manoeuvrier et au premier lieutenant de mouiller les ancres. On mouille deux ancres à 12 h 38; toutefois, le navire fait une embardée sur bâbord et sort du chenal. À 12 h 40, le navire s'échoue par 44°53.53' N, 075°10.74' W, devant le quai de l'État à Morrisburg.

Le capitaine ordonne immédiatement de sonder toutes les citernes. Le sondage révèle une voie d'eau dans la citerne de ballast inférieure bâbord n° 1 et dans la citerne du coqueron avant. Une inspection faite ultérieurement par des plongeurs confirmera que le navire a subi des avaries du côté bâbord entre les couples 224 et 230, à 2 m du fond de la citerne inférieure ainsi qu'à la hauteur du couple 237, à 3 m du fond de la citerne du coqueron avant.

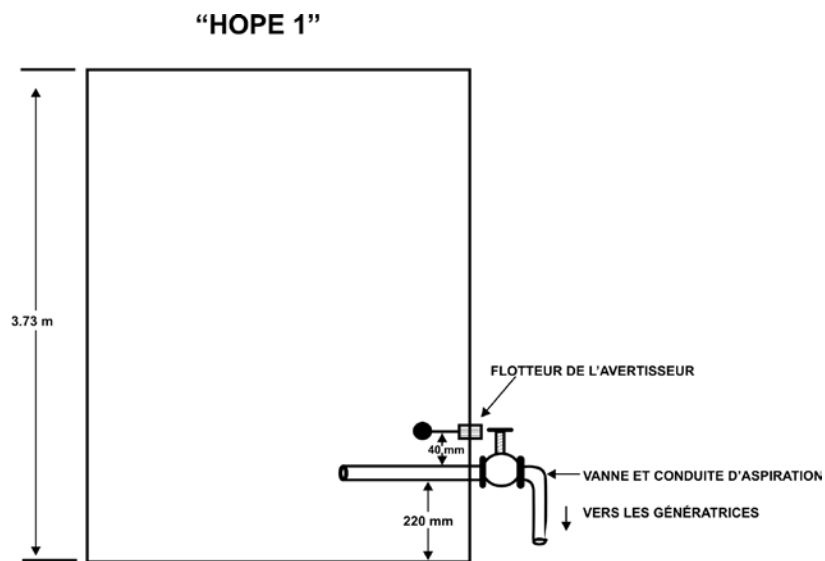
Tuyautage et alarme de la caisse journalière des génératrices

Le personnel de la salle des machines ne savait pas que la conduite d'aspiration de la caisse journalière des génératrices était placée à l'horizontale dans la caisse journalière, à 220 mm du fond. En raison de cette disposition, 1,8 tonne de carburant restait inutilisable au fond de la citerne. Le flotteur de l'avertisseur de faible niveau se trouvait 40 mm plus haut que la conduite d'aspiration de carburant.

Le personnel de la salle des machines ne savait pas qu'à l'intérieur de la caisse journalière des génératrices, la tuyauterie était disposée de telle façon que le carburant se trouvant sous la conduite d'aspiration était inutilisable et que les tableaux de sondage des citernes ne faisaient pas mention de cette situation. Le personnel s'est fié aux résultats des sondages qui indiquaient qu'il y avait encore environ 2,25 tonnes de carburant dans la caisse journalière. Ces facteurs réunis ont influé sur la décision du mécanicien de ne pas tenir compte de l'avertisseur de faible niveau de carburant. Toutefois, connaissant la consommation moyenne des génératrices et sachant que l'avertisseur de faible niveau de carburant avait retenti et compte tenu des résultats du sondage effectué à 10 h, les personnes concernées avaient suffisamment d'indices pour comprendre que la quantité de carburant contenue dans la caisse journalière avait atteint un niveau critique.

3. On ne disposait d'aucun moyen convenable pour déterminer la quantité de carburant diesel contenue dans la caisse journalière des génératrices à partir de la salle des machines. Le personnel de la salle des machines ne savait pas qu'en raison de la disposition du tuyautage interne de la caisse journalière des génératrices, il était impossible de pomper la quantité de carburant qui restait au fond du réservoir, soit 1,8 tonne.

Après l'accident, un avis concernant le faible niveau de carburant a été ajouté aux tableaux de sondage des caisses journalières des alternateurs du bord.
