RAPPORT D'ENQUÊTE SUR UN ACCIDENT MARITIME  
M99F0023

INCENDIE DANS LA SALLE DES MACHINES

DU VRAQUIER AUTO-DÉCHARGEUR « NANTICOKE »

LE 20 JUILLET 1999

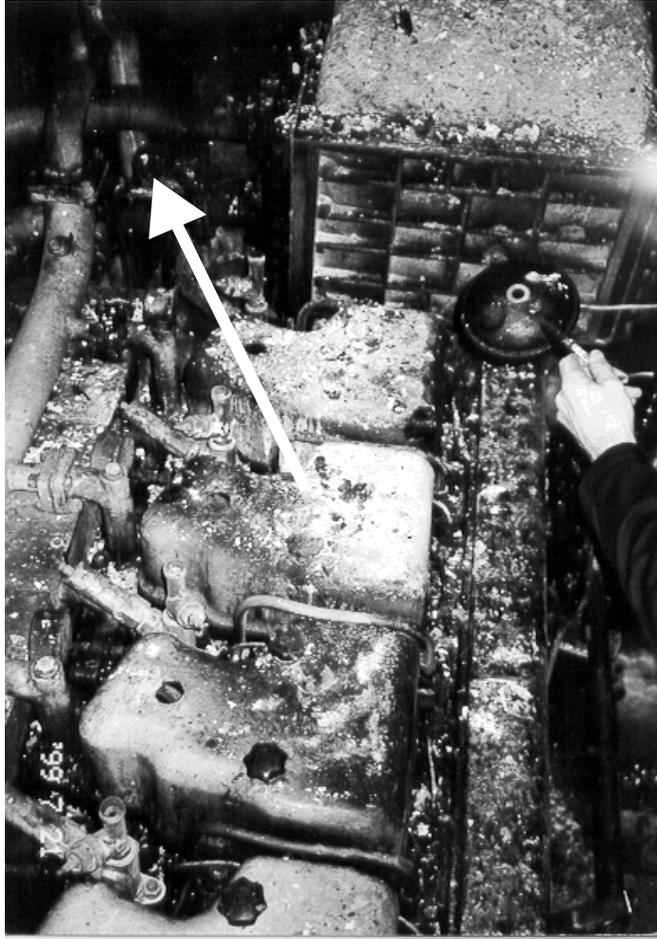
Les marques verticales de suie sur le conduit d'échappement et les marques horizontales sur le dessus des couvercles de soupape n° 4, 5 et 6, ainsi que le fait que les faces arrière des mêmes couvercles de soupape aient été « protégées », révèlent que le feu a pris naissance du côté bâbord du moteur, en avant de la culasse n° 1. Les sources d'inflammation les plus plausibles dans ce secteur, à cause de leur température élevée, sont le robinet de décompression faisant saillie sur la culasse et le collecteur d'échappement non protégé connecté à la turbosoufflante.

**LES MARQUES HORIZONTALES DE CARBONISATION INDIQUENT  
LE FOYER DE L'INCENDIE À LA TUYAUTERIE D'ÉCHAPPEMENT.**

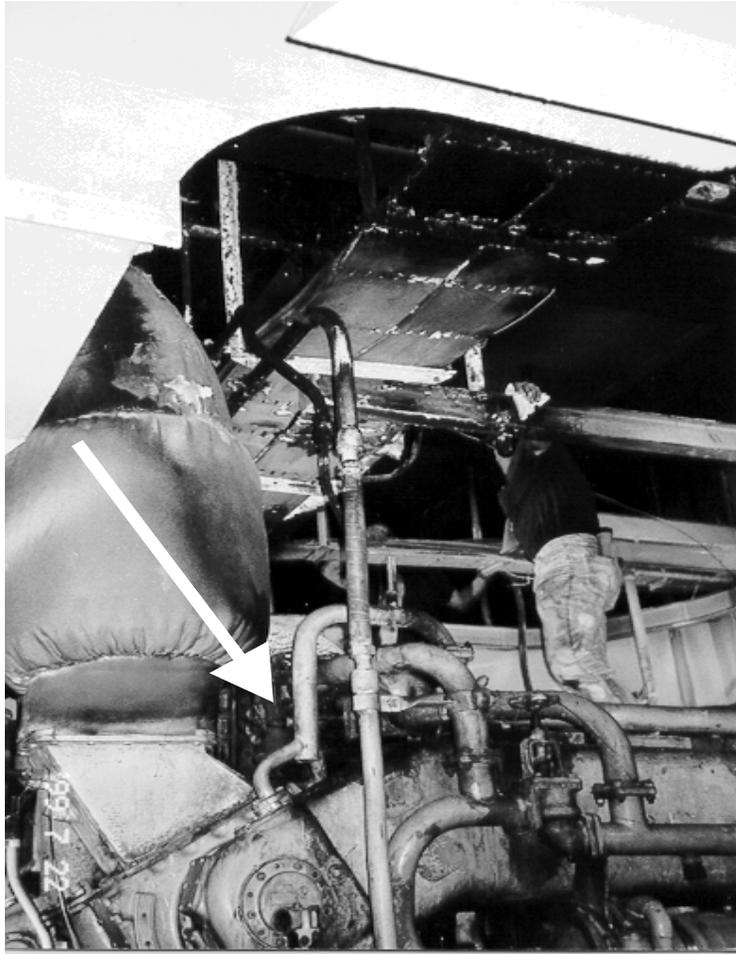
Il y avait des marques de suie (en forme de V) sur le conduit d'échappement de la génératrice de bâbord ainsi que des marques de suie (formant une ligne horizontale) sur les couvercles de soupape n<sup>os</sup> 1, 2 et 3; dans les

deux cas, la suie commençait dans la région du collecteur d'échappement/orifice d'admission de la turbosoufflante. Les surfaces arrière des couvercles de soupape ont été protégés des flammes, mais leurs faces supérieures présentaient des traces de combustion et des marques de suie. Il y avait une zone brûlée sur le plateau support de câbles directement au-dessus des filtres à carburant.

**LES MARQUES VERTICALES DE SUIE INDIQUENT LE FOYER DE L'INCENDIE PRÈS DU COLLECTEUR D'ÉCHAPPEMENT À L'ENTRÉE DE LA TURBOSOUFFLANTE.**

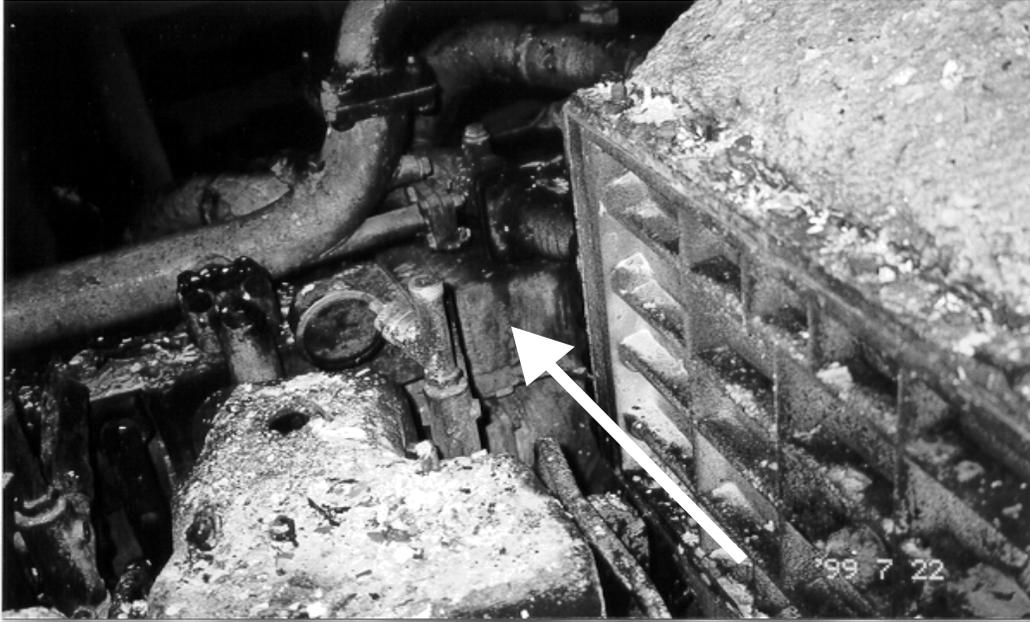
À l'extérieur du cylindre n<sup>o</sup> 1, on retrouve les tuyaux du collecteur d'échappement qui conduisent à la turbosoufflante montée à l'extrémité avant du moteur. Il n'y avait ni revêtement calorifuge ni aucun autre écran de blindage sur les tuyaux d'échappement au point de connexion avec la turbosoufflante. Un robinet de décompression faisait saillie sur chaque culasse juste devant et à l'extérieur des couvercles de soupape.

**LE COLLECTEUR D'ÉCHAPPEMENT NON PROTÉGÉ ADJACENT À LA CULASSE N°1.**

- Des couvercles neufs ont été installés sur tous les filtres à carburant des génératrices.
- Des écrans métalliques ont été placés entre les filtres et les organes d'échappement brûlants adjacents afin d'empêcher tout contact en cas de fuite des filtres.
- Les câbles de commande et d'alimentation de l'appareil à gouverner ont été déplacés de sorte qu'ils ne passent plus au-dessus de l'extrémité avant des génératrices.
- Un bulletin de sécurité interne faisant état des circonstances de l'accident a été distribué à tous les navires de la flotte à titre d'information.

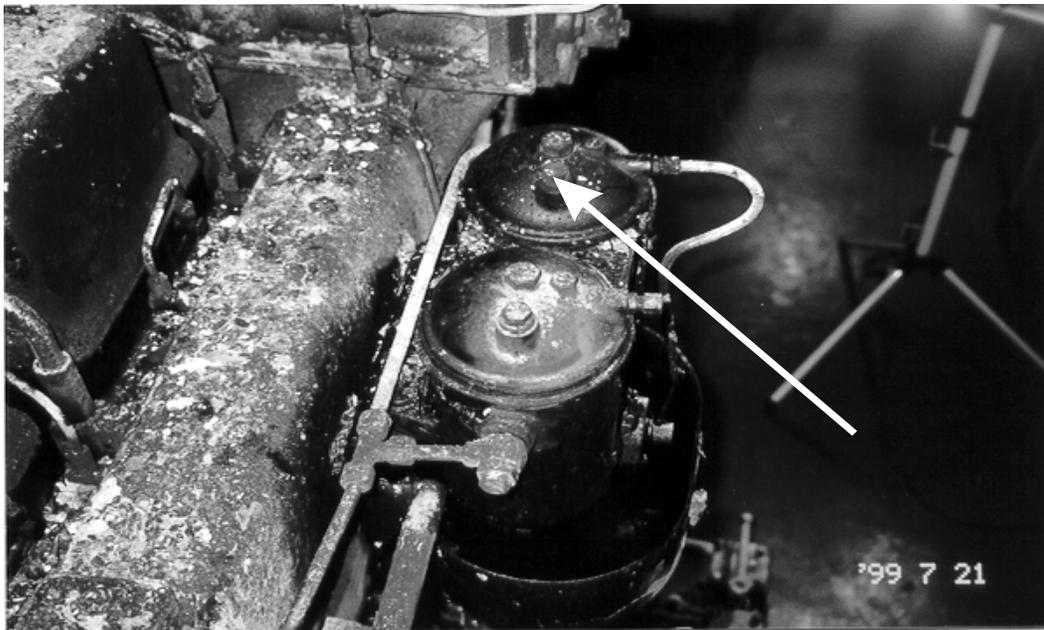
Les deux filtres à carburant montés sur le côté supérieur tribord du moteur contiennent du carburant sous une pression d'environ un bar et ils se trouvent sur le même plan que le collecteur d'échappement et le robinet de décompression non protégés. L'examen des filtres à carburant révèle que le filtre arrière a été lourdement endommagé, ce qui signifie que le filtre arrière n'était pas refroidi par l'écoulement du combustible et n'était donc pas en usage au moment de l'accident. On peut donc affirmer qu'il ne s'agit pas de la source de combustible qui aurait alimenté l'incendie. En outre, la position du robinet sélecteur révèle que c'est le filtre avant qui était utilisé au moment de l'accident.

**LES FILTRES À CARBURANT SECONDAIRES ADJACENTS À LA CULASSE N°1  
LA FLÈCHE INDIQUE LE PREMIER POINT DE FUITE.**

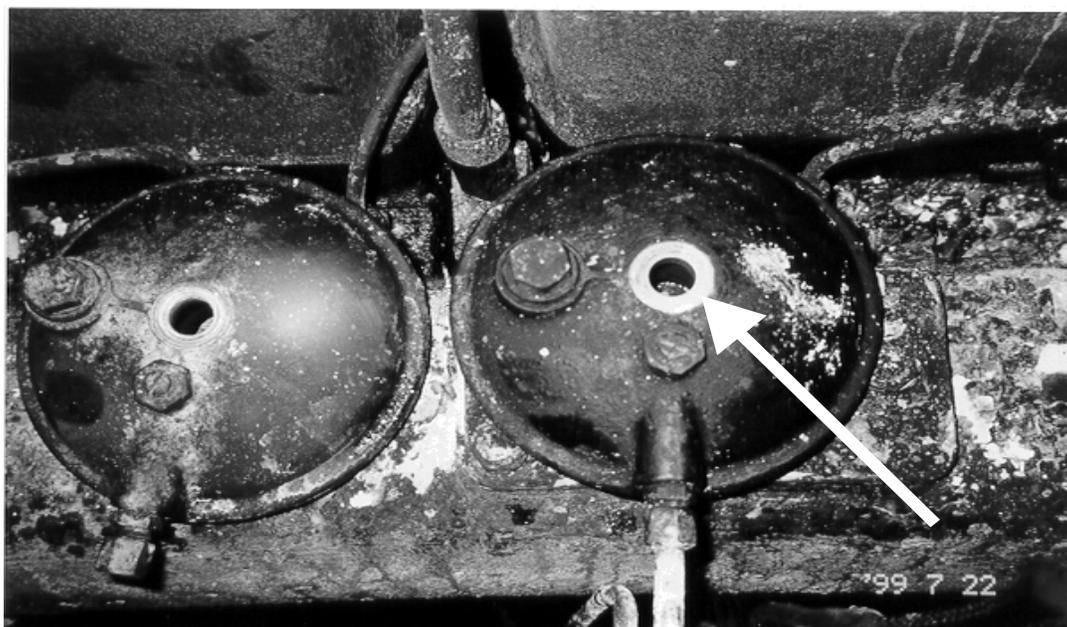
À un moment donné avant l'accident, des modifications ont été apportées au joint entre le couvercle du filtre avant et son boulon de fixation; à cette occasion, on a éliminé la gorge où venait se loger la rondelle en cuivre, laissant la surface de contact inégale et striée de marques de limes. C'est pourquoi le mécanicien de quart a eu de la difficulté à assurer l'étanchéité au carburant du joint, au niveau de la rondelle en cuivre scellant la surface de contact entre le couvercle du filtre et son boulon de fixation, lorsqu'il a fait l'entretien du filtre une heure avant l'incendie. Il n'y avait pas d'autres garnitures en cuivre à bord, aussi a-t-il fallu réutiliser, après l'avoir recuite, la vieille rondelle en cuivre. Lorsqu'une rondelle en cuivre a été déformée à l'usage, il est plus difficile d'obtenir un joint étanche lorsqu'on la réutilise, même après l'avoir recuite. La combinaison de la surface de contact modifiée et inégale et de la réutilisation de la rondelle usagée augmentait les risques de fuite après la mise sous pression du filtre.

1. Le secteur général du joint autour du boulon de fixation du couvercle du filtre à carburant avant (génératrice de bâbord) avait été modifié et on avait éliminé la gorge où venait se loger la rondelle en cuivre. La surface était inégale et striée de marques de lime.

**À DROITE : LE COUVERCLE DU FILTRE À CARBURANT AVANT SANS LA GORGE DU JOINT D'ÉTANCHÉITÉ.**
