RAPPORT D'ENQUÊTE SUR UN ACCIDENT MARITIME

M99L0011

ÉCLATEMENT D'UN COMPRESSEUR

À BORD DU PORTE-CONTENEURS « CANMAR SPIRIT »
DANS LE PORT DE MONTRÉAL (QUÉBEC)

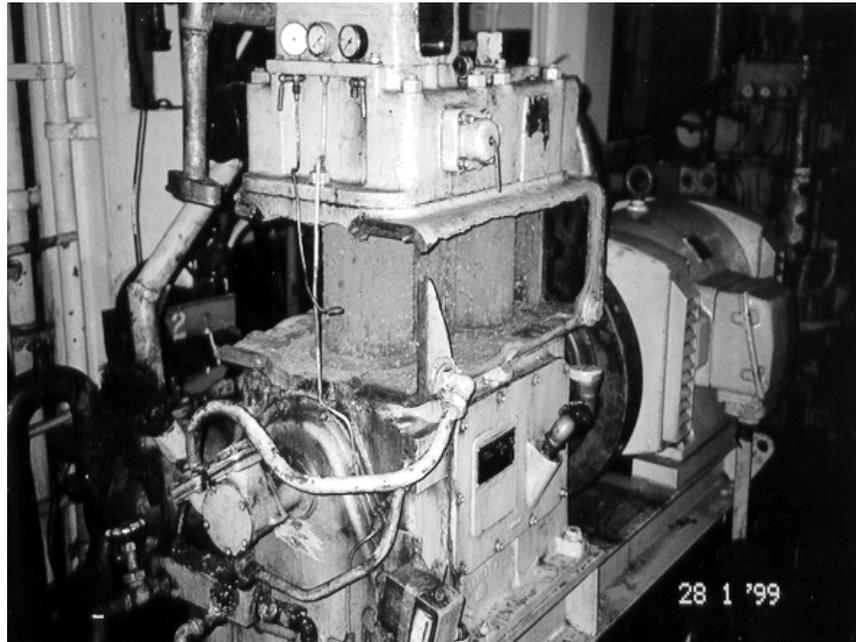
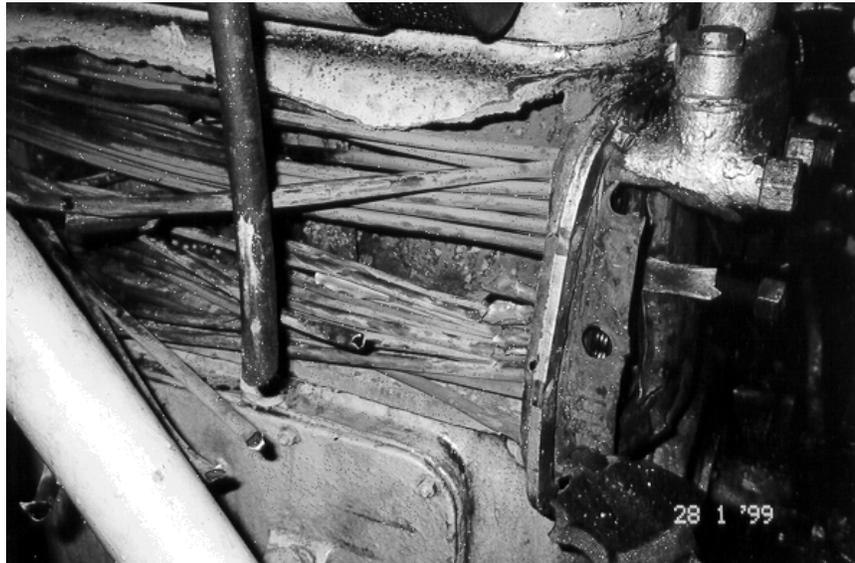
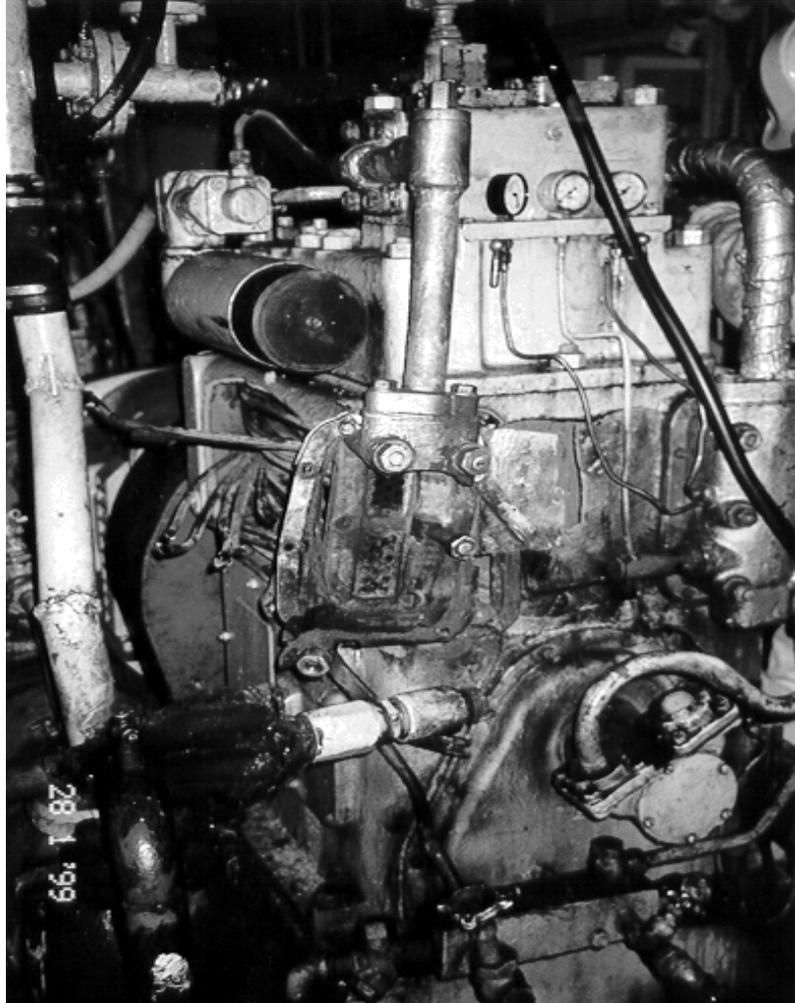
Annexe A - Photographies

Le compresseur n° 3, en l'occurrence un compresseur à pistons à lubrification sous pression et refroidi à l'eau, a été endommagé au point de ne pouvoir être réparé à un coût raisonnable. Le couvercle du refroidisseur d'air du deuxième étage a éclaté, et ses fragments ont été projetés à grande vitesse, un peu comme des éclats d'obus. Le compresseur a subi les dommages suivants : 18 des 33 tubes du refroidisseur du deuxième étage ont éclaté, le carter du compresseur au droit de la chambre d'eau de refroidissement a éclaté, et une conduite flexible d'alimentation en air présentait des éraflures.

Le couvercle du refroidisseur d'air du deuxième étage est muni d'un robinet de purge, d'un bouchon fusible et de la soupape de sûreté haute pression. Au moment de la défaillance, ce couvercle s'est brisé en plusieurs morceaux qui ont été projetés à grande vitesse. Un examen au microscope optique a montré que les surfaces de rupture affichaient tous des signes de rupture fragile consécutive à une surcharge instantanée. Aucun signe de fissuration antérieure n'a été observé.

Aucun des tubes du refroidisseur du premier étage ne s'est brisé, mais 18 des 33 tubes du faisceau du deuxième étage ont connu une défaillance typique d'une surpression. L'examen au microscope n'a révélé aucun signe de fissuration antérieure sur les surfaces de rupture des tubes. De même, on n'a relevé aucun signe de surchauffe ou de combustion typique d'une explosion. Les signes observés sont typiques d'un éclatement.

13. Le carter du compresseur a éclaté au droit de la chambre d'eau de refroidissement, par suite d'une surpression violente et presque instantanée. Il semble que les soupapes de sûreté pour le retour d'eau de refroidissement aient été en bon état de fonctionnement, mais qu'elles n'aient pas pu résister à l'expansion due à la rupture complète et presque instantanée des tubes du refroidisseur à haute pression; ces tubes ont été soumis à une pression d'au moins 4 000 lb/po².
