RAPPORT SUR ACCIDENT MARITIME

M99M0062

VOILIER À MOTEUR «BLUENOSE II»

PORT DE HALIFAX

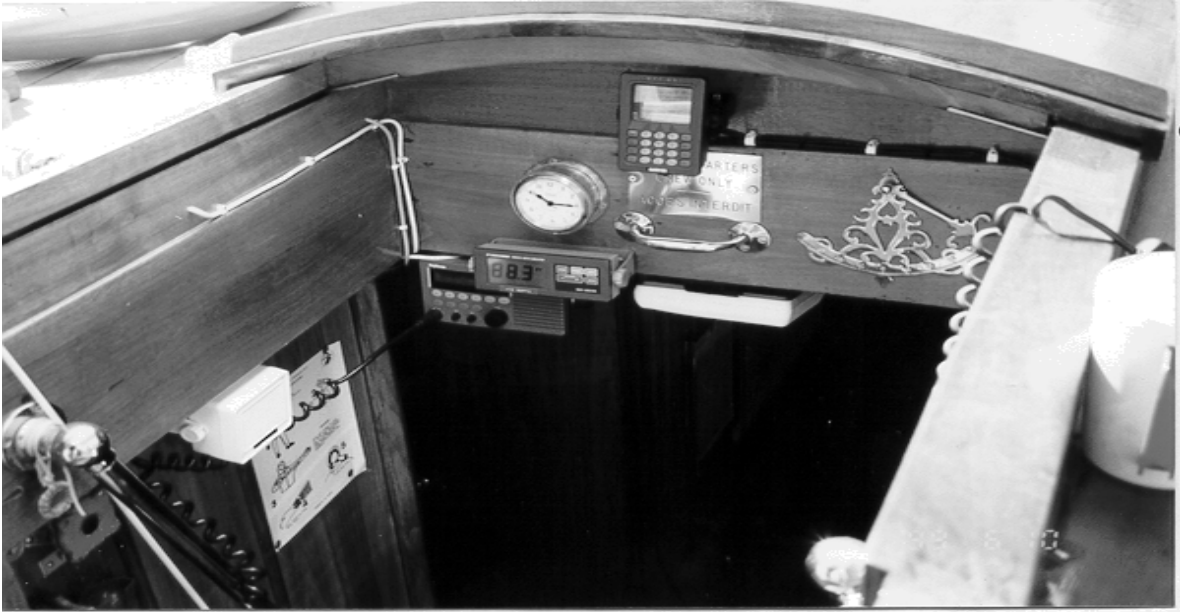
On croyait que le transducteur de l'échosondeur était placé à 10 pieds au-dessus de la quille, mais il a été déterminé plus tard que cette distance était de 3 pieds. Au moment de l'événement, on ajoutait 10 pieds à la lecture indiquée par le répéteur de l'échosondeur pour obtenir la profondeur.

Il semble que le répéteur de l'échosondeur affichait des lectures par intermittence et que les intéressés en étaient informés. La valeur de l'affichage était aussi amoindrie du fait que le capitaine et les officiers croyaient que le transducteur de l'instrument était à 10 pieds au-dessus de la quille, alors qu'en fait, il était à 3 pieds au-dessus de la quille. À cause de cette erreur de calcul, le capitaine a cru qu'il y avait 7 pieds d'eau de plus qu'il n'y en avait réellement. De plus, le capitaine a pu avoir de la difficulté à faire la corrélation des renseignements sur la profondeur puisque l'échosondeur indiquait les profondeurs en pieds tandis que la carte du port de Halifax les indiquait en mètres.

8. Le capitaine et les officiers croyaient que le transducteur de l'échosondeur était à 10 pieds au-dessus de la quille, alors qu'en réalité il était à 3 pieds au-dessus de la quille. À cause de l'erreur de calcul qui en a résulté, le capitaine a surestimé la profondeur de 7 pieds.

9. L'échosondeur et ses répéteurs indiquaient la profondeur en pieds, alors que la carte du port de Halifax montre les sondages en mètres. La conversion nécessaire pour assimiler les lectures de l'échosondeur a occasionné une certaine confusion.

Indicateur de l'échosondeur (sous l'horloge), avec des instructions disant d'ajouter 10 (pieds). Sondages indiqués en pieds.

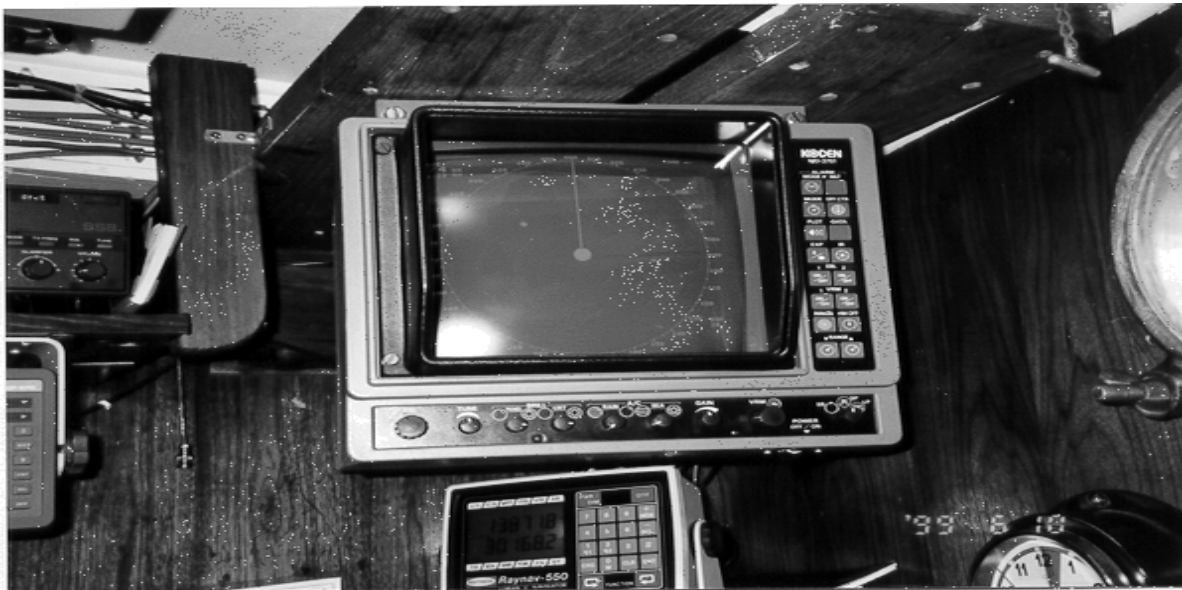
L'emplacement choisi pour l'équipement de navigation, dans la salle des cartes, n'était pas optimal. Pour cette raison, les renseignements sur la position qui étaient affichés par l'écran radar, la carte électronique et le GPS, et qui auraient pu indiquer que le navire courait un danger dans le haut-fond Pleasant, n'étaient pas visibles du poste de commande de la manoeuvre, de sorte que le capitaine ne pouvait pas en prendre connaissance.

6. La plupart des aides à la navigation, le radar, la carte électronique et le GPS étaient placés dans la salle des cartes de sorte qu'ils étaient invisibles pour une personne installée au poste de commande de la manoeuvre.

Affichage radar dans la salle des cartes—invisible du poste de commande de la manoeuvre.

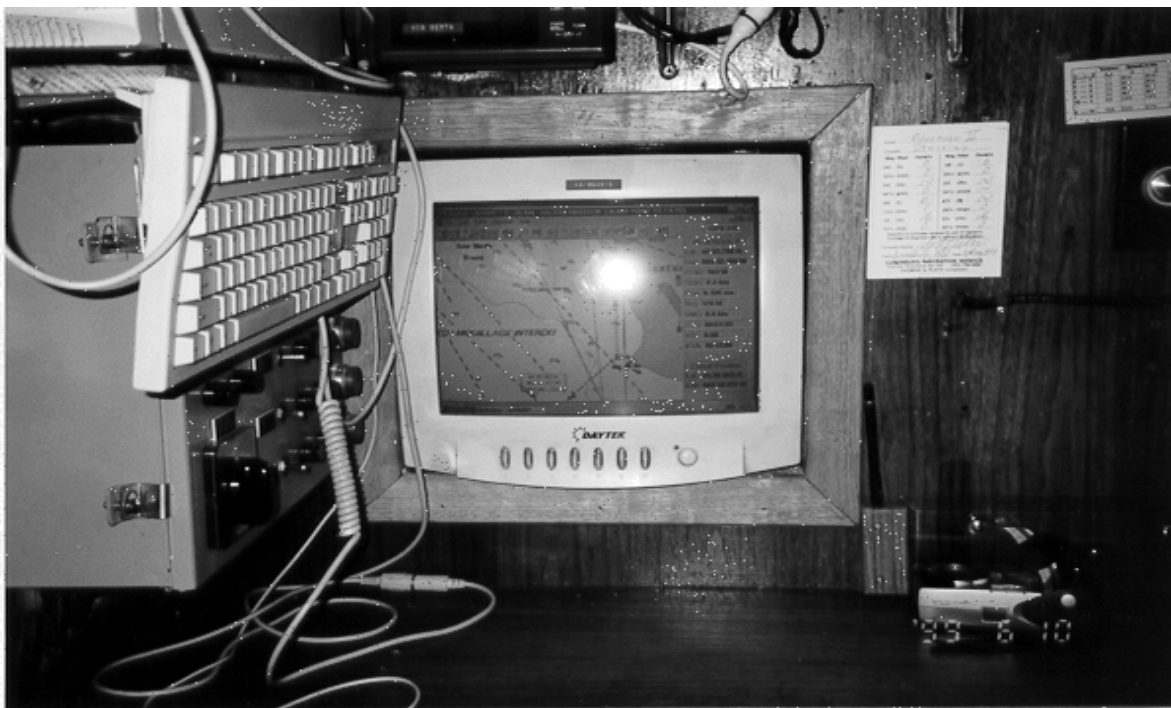
Affichage de la carte électronique—invisible du poste de commande de la manoeuvre.
