RAPPORT D'ENQUÊTE MARITIME

M99W0078

HEURT VIOLENT

REMORQUEUR «SHEENA M»

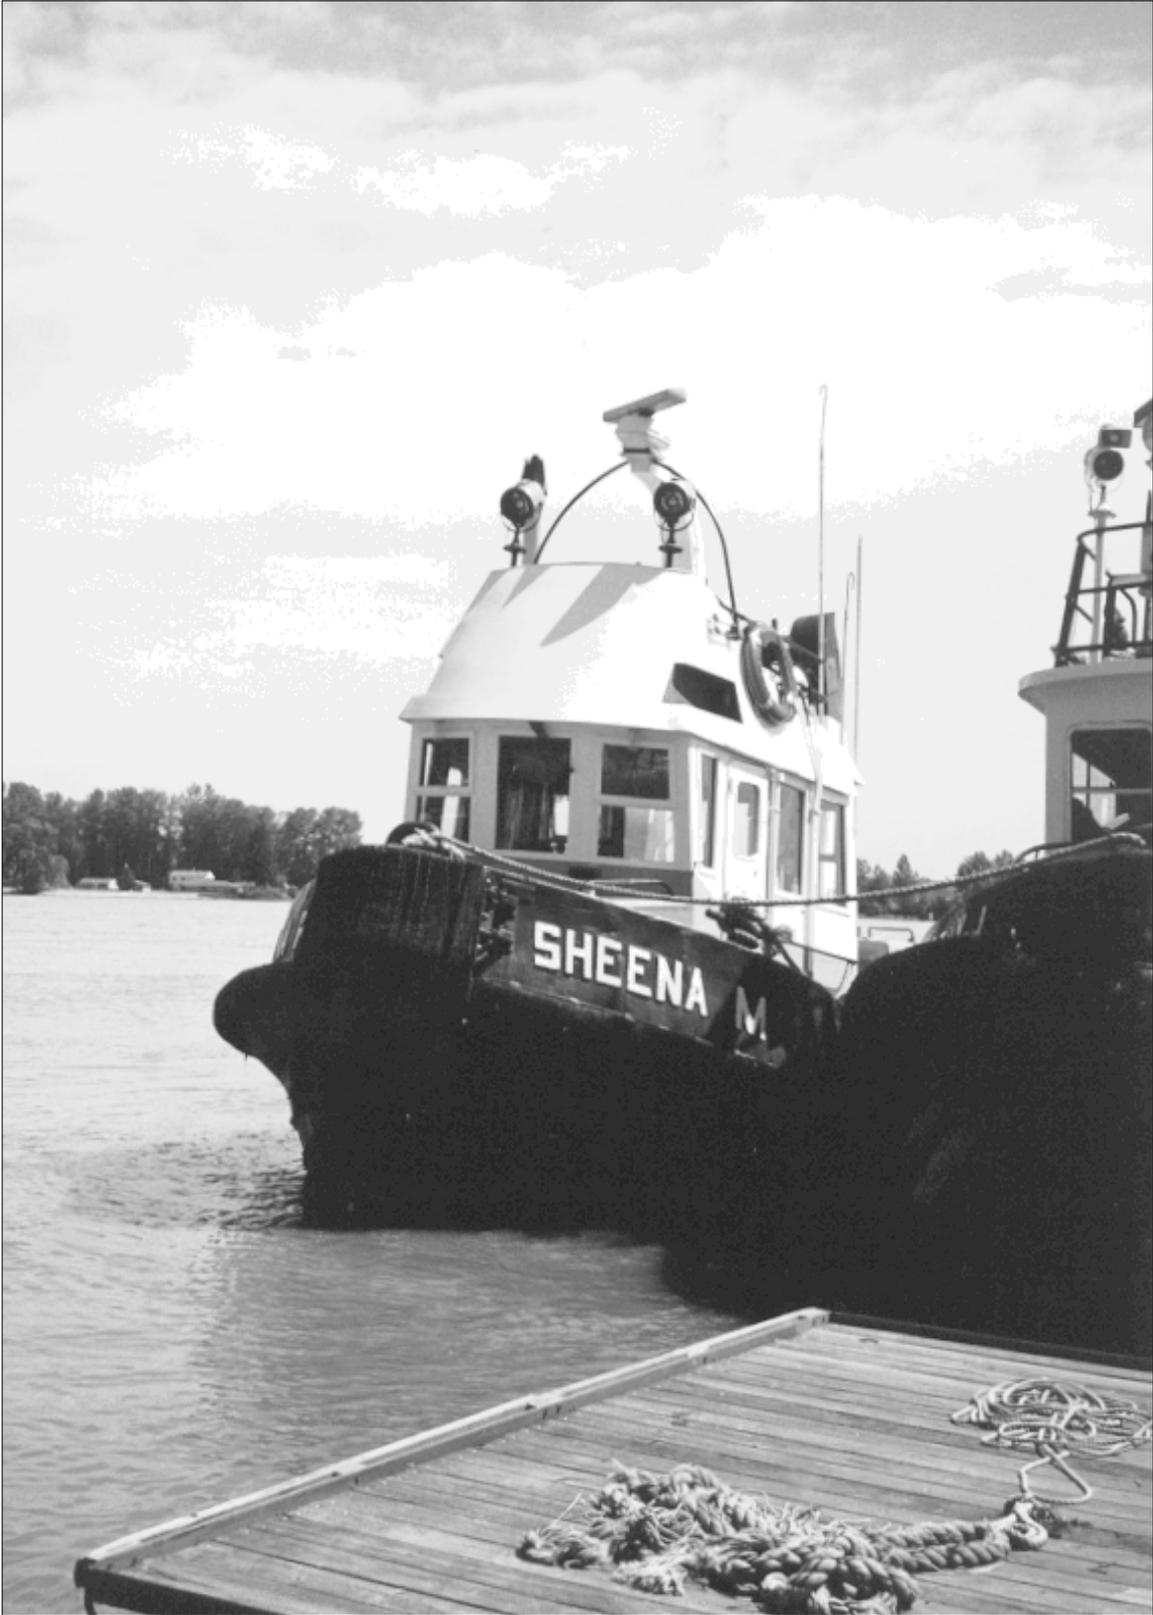
Les avaries du remorqueur étaient minimes. La ligne aérienne basse-tension traversant le chenal était censée offrir un tirant d'air de 21 m au-dessus du zéro des cartes. À cause du déplacement des appuis causé par le heurt contre le pont, cette hauteur était considérablement réduite. Le mât principal du remorqueur, qui porte les feux de navigation et l'antenne radio, s'est accroché au câble après l'accident et a été arraché.

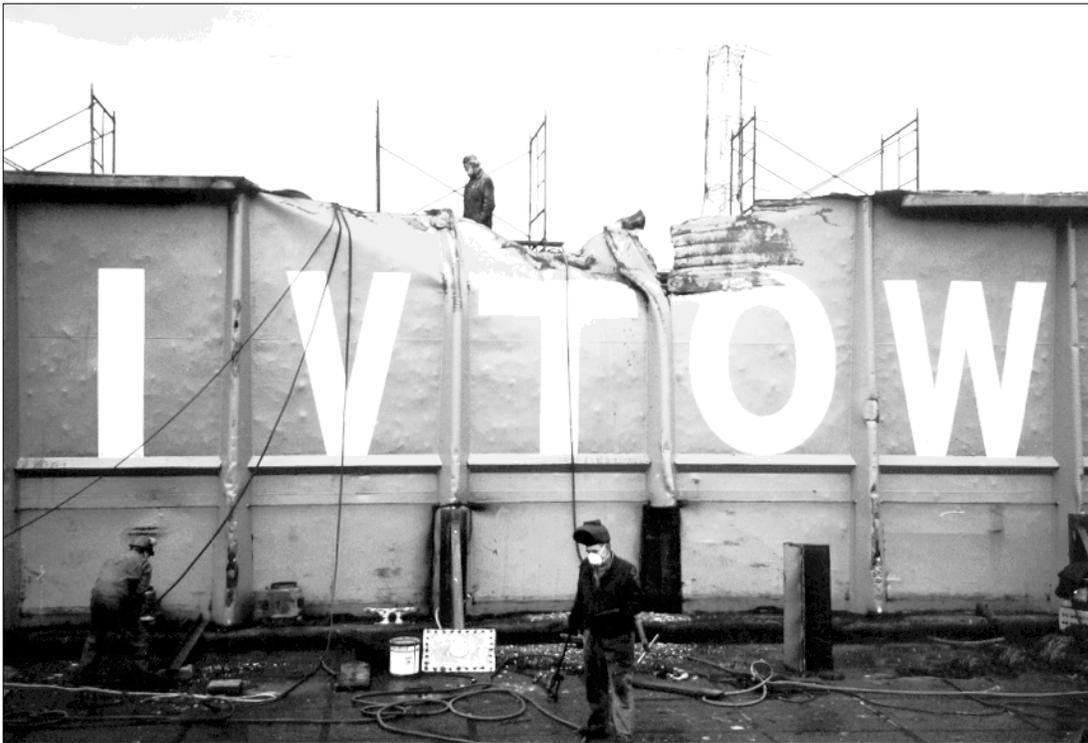
Les dommages les plus importants étaient localisés sur la bordure supérieure de la paroi métallique de la boîte à cargaison du côté tribord, laquelle était fendue et enfoncée sur une longueur d'environ 6 m juste en avant du milieu du chaland. Des dommages plus mineurs ont été relevés sur les raidisseurs verticaux soudés sur la façade externe des parois de la boîte à cargaison. Ces dommages étaient de gravité variable, allant de simples éraflures de la peinture à une déformation suffisante pour nécessiter le remplacement d'un raidisseur. La coque du chaland était intacte. Une petite quantité seulement de la cargaison de copeaux de bois a été renversée sur le pont ou dans le fleuve.

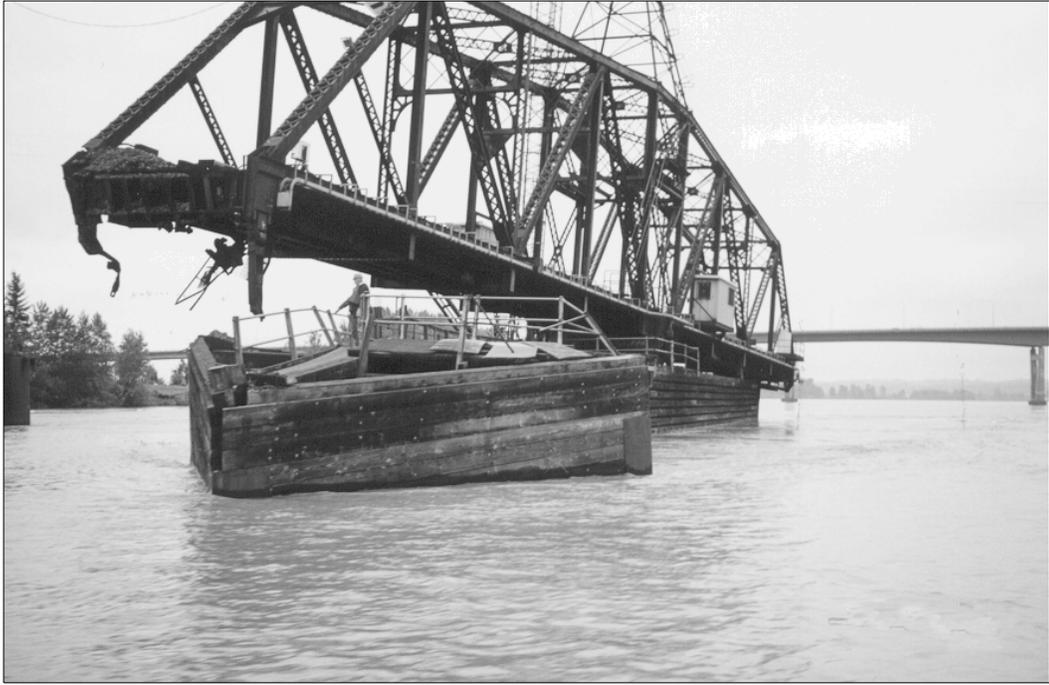
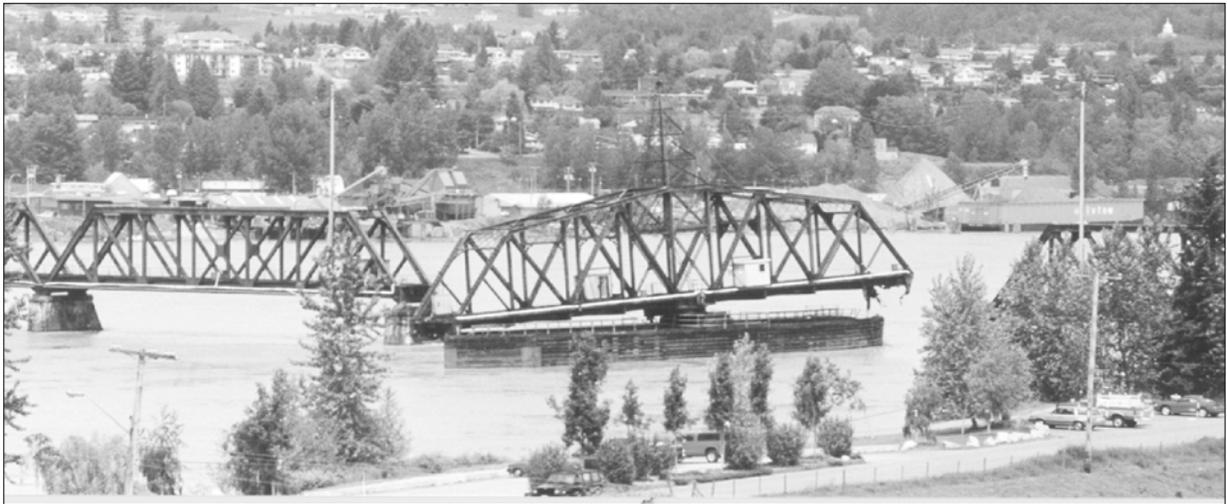
La partie amont de l'estacade de protection du pont a été endommagée de façon importante. Lors de l'impact du chaland, le nez de l'estacade (partie supérieure avant en bois équarri) a été repoussé vers le nord. N'étant plus protégée, la travée pivotante a été délogée de son socle par le choc du chaland et a été déplacée d'environ 4 m vers l'ouest.

À cause de la hauteur du fleuve (4,6 m au-dessus du zéro des cartes) au moment de l'accident, environ 2 m de la partie supérieure en bois équarri de l'estacade de protection étaient visibles au-dessus de la surface du fleuve. Lorsque la partie aval du quai de protection a été heurtée par le chaland, des bandes métalliques et des boulons des piles en bois ont été déformés ou cisailés. D'autres boulons sont restés intacts mais ont été déplacés hors position. La partie supérieure de l'estacade de protection s'est séparée des piles et a été repoussée vers le nord, ce qui a permis à la paroi de la boîte à cargaison du chaland de coincez de toucher la travée pivotante du pont. Le chaland a heurté la travée pivotante avec une force suffisante pour déplacer la travée d'environ 4 m sur son socle. Même si celle-ci a été stabilisée plusieurs jours après l'accident, on a craint à un certain moment qu'elle ne bascule dans le fleuve.

Après l'accident, le pont a été réparé et les portions amont de l'estacade de protection ont été réparées et améliorées. Dans la section endommagée, des piles de bois ont été remplacées par une combinaison de tuyaux métalliques et de poutres en «H». Le nez de l'estacade de protection a été allongé d'environ 10 mètres vers l'amont grâce à l'adjonction d'une structure métallique triangulaire faite de tuyaux de 915 mm de diamètre enfoncés dans le lit du fleuve, sur laquelle on a ajouté un revêtement de bois. CP Rail, dans son programme quadriennal d'immobilisations, a prévu des améliorations analogues aux parties aval de l'estacade de protection.
