**RAPPORT D'ENQUÊTE DE PIPELINE  
P07H0040**

**PIPELINE DE PÉTROLE BRUT - DOMMAGES  
CAUSÉS PAR DES TIERS**

**À LA CANALISATION DE PÉTROLE BRUT  
DE 610 MILLIMÈTRES DE DIAMÈTRE  
APPARTENANT À LA TRANS MOUNTAIN PIPELINE L.P.  
À LA BORNE KILOMÉTRIQUE 3,10  
DE LA CONDUITE DE TRANSFERT DU QUAI WESTRIDGE  
À BURNABY (COLOMBIE-BRITANNIQUE)  
LE 24 JUILLET 2007**

### Rapport numéro P07H0040

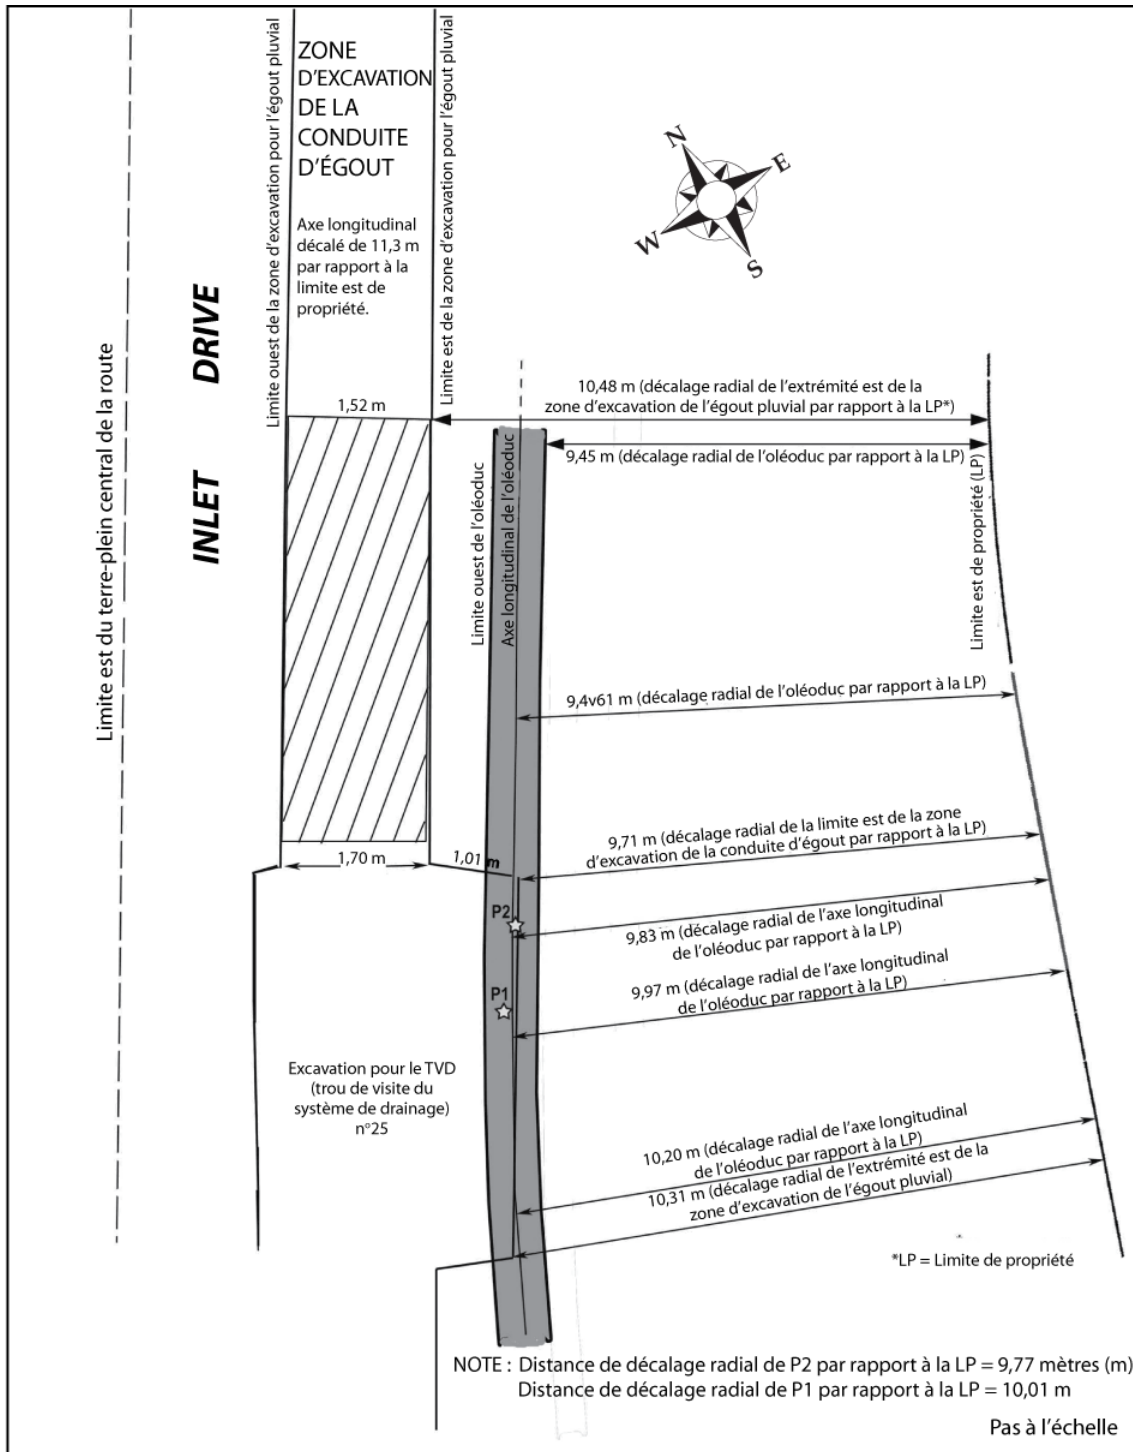
Annexe C – Conduite de transfert du quai Westridge – Inlet Drive, Burnaby (Colombie-Britannique) – Levé des lieux après l'accident (Source : illustration du BST)

Des levés faits sur les lieux après l'événement ont révélé que le décalage de la position du pipeline Westridge variait entre 4 m et 9,8 m par rapport à la limite est de propriété d'Inlet Drive, alors que les dessins de conception faisaient état d'un décalage constant de 8,5 m. Les levés ont aussi montré que le creusage de la tranchée de l'égout avait tenu compte du décalage de conception de 11,3 m. Or, sur les lieux de la rupture, les levés ont indiqué que le pipeline Westridge se trouvait à seulement 1,5 m de l'axe longitudinal de la tranchée de la conduite d'égout, alors que les dessins de conception Rev. 1 et Rev. 2 montraient un écart de 2,8 m (voir l'annexe C).
