**RAPPORT D'ENQUÊTE DE PIPELINE
P09H0083**

RUPTURE D'UN GAZODUC

**EXPLOITÉ PAR LA TRANSCANADA
PIPELINE LIMITED
SUR LA CANALISATION 100-1 DE 762 MILLIMÈTRES DE
DIAMÈTRE À LA VANNE DE CANALISATION PRINCIPALE
111A-1, ENTRE LES KILOMÈTRES
11.12 ET 11.16
PRÈS DE MARTEN RIVER (ONTARIO)
LE 26 SEPTEMBRE 2009**

Numéro de rapport P09H0083

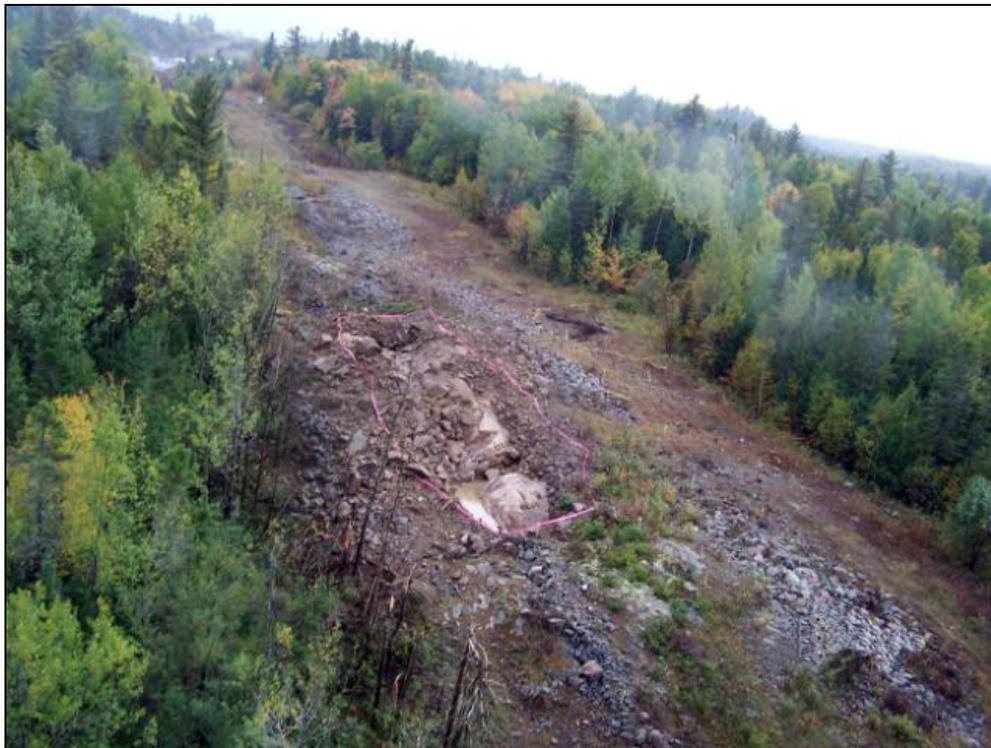
Au cours de la rupture, une section de gazoduc a éclaté en plus de 40 morceaux de différentes tailles qui ont été projetés alentour (photo 1). Les joints en amont et en aval de la conduite ont été très endommagés (photos 2 et 3). On a retrouvé des morceaux de conduite jusqu'à 100 m du lieu de la rupture.

Photo 1. Photographie aérienne du lieu de l'incident à Marten River.

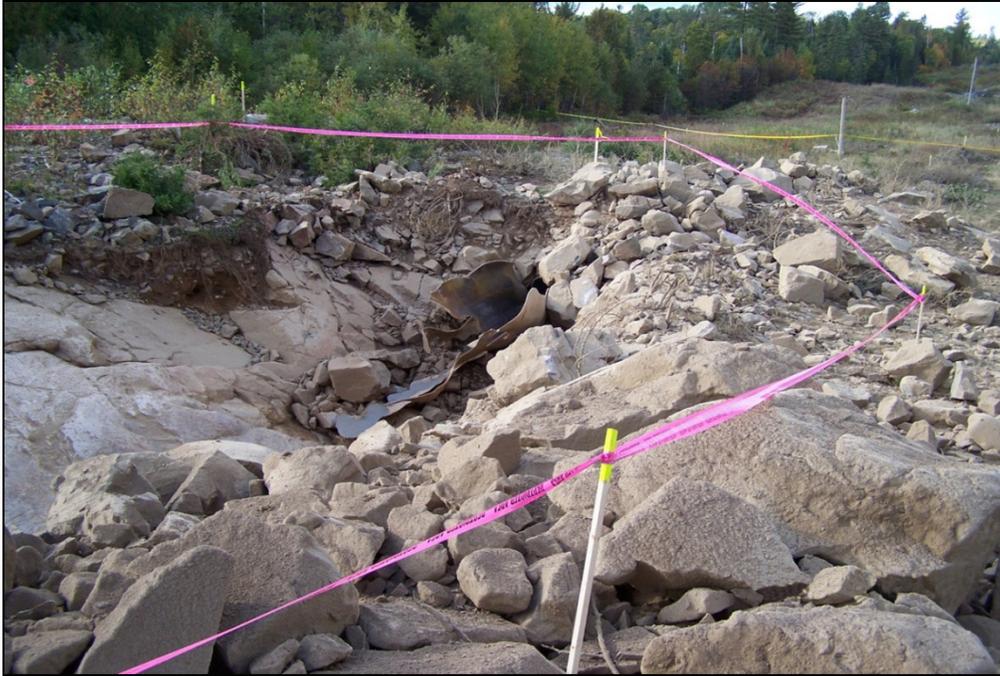
Photo 2. Canalisation 100-1, section amont de la canalisation 100-1 au lieu de l'incident à Marten River.

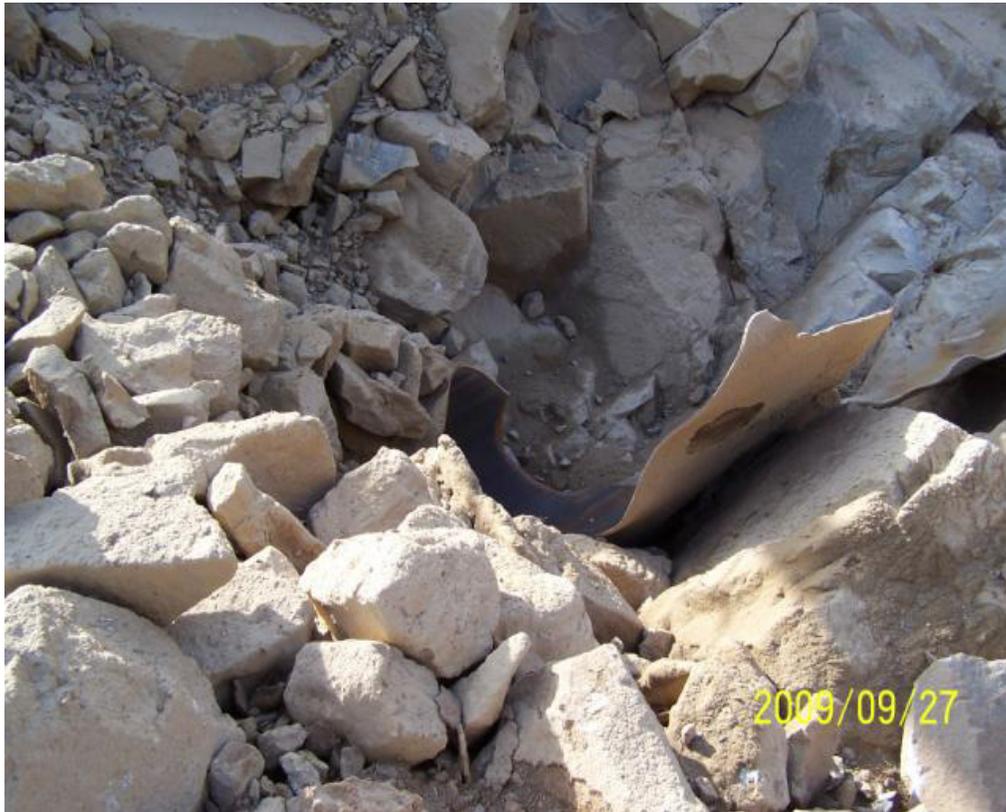
Photo 3. Canalisation 100-1, section aval de la canalisation 100-1 au lieu de l'incident à Marten River.

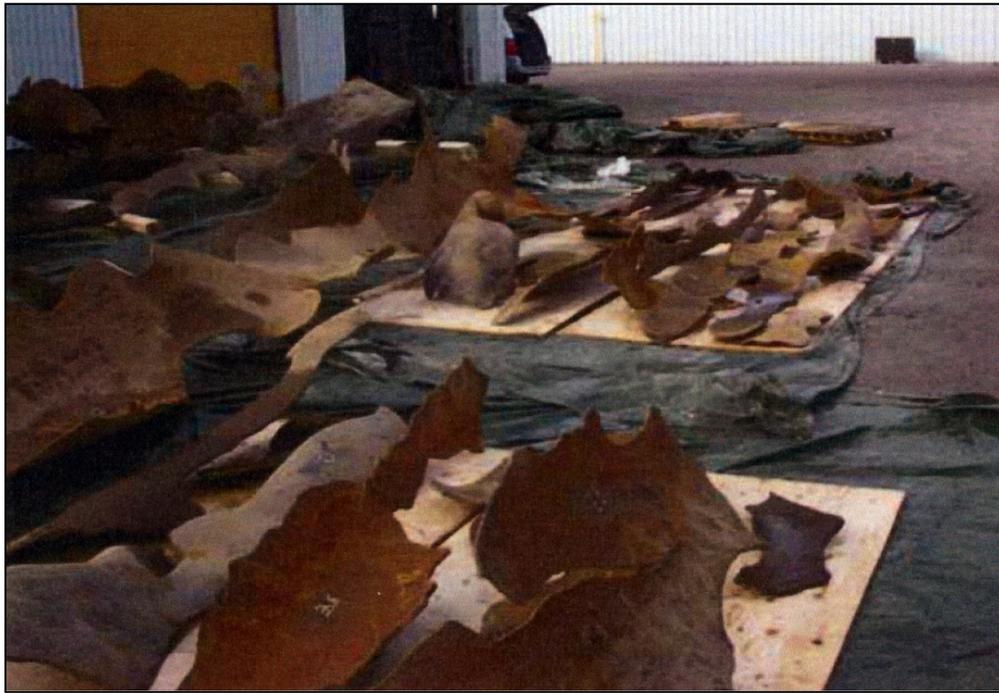
Les sections amont et aval d'arrêt de rupture ont été découpées de la conduite et conservées pour un examen détaillé. Une quarantaine de morceaux de canalisation ont également été recueillis (photo 4).

Photo 4. Canalisation 100-1, débris du gazoduc de Marten River.

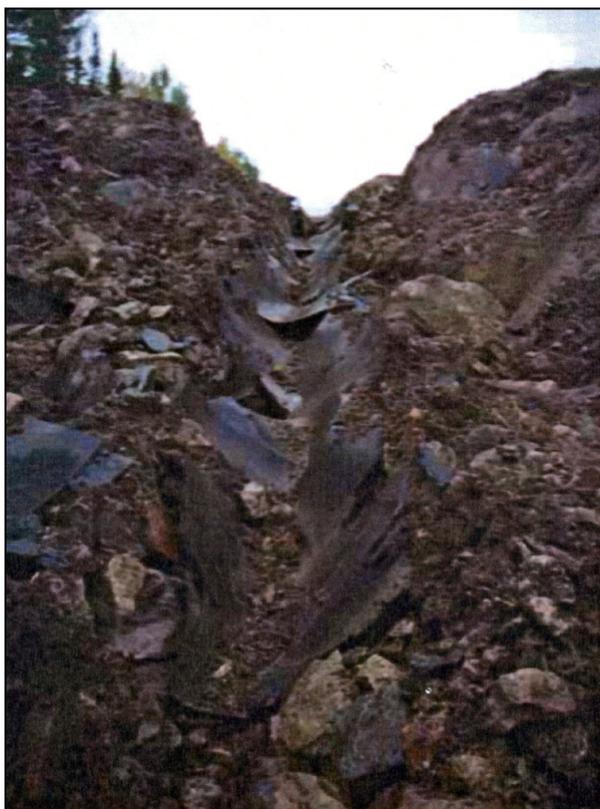
La surface extérieure de la conduite qui a cédé avait un revêtement d'email asphaltique. Le revêtement extérieur de la section était en mauvais état et détaché sur une grande partie de la conduite (photo 5).

Photo 5. Canalisation 100-1 : revêtement extérieur trouvé au fond du fossé après la rupture.

La surface extérieure de la conduite avait été recouverte d'un revêtement asphaltique au cours de la construction du gazoduc, lequel s'est décollé avec le temps. Lorsque ce type de problème survient, les compagnies de pipeline compensent en appliquant un courant de PC de plus forte intensité. Mais comme le courant de PC excite la surface extérieure de la canalisation, il y a production d'hydrogène atomique à cause de la présence d'eau souterraine à la surface de la conduite.
