RAPPORT D'ENQUÊTE DE PIPELINE P14H0011

RUPTURE D'UN PIPELINE DE GAZ NATUREL

**TRANSCANADA PIPELINES LIMITED
CANALISATION 400-1 DE LA VANNE PRINCIPALE 402
PRÈS D'OTTERBURNE (MANITOBA)
25 JANVIER 2014**

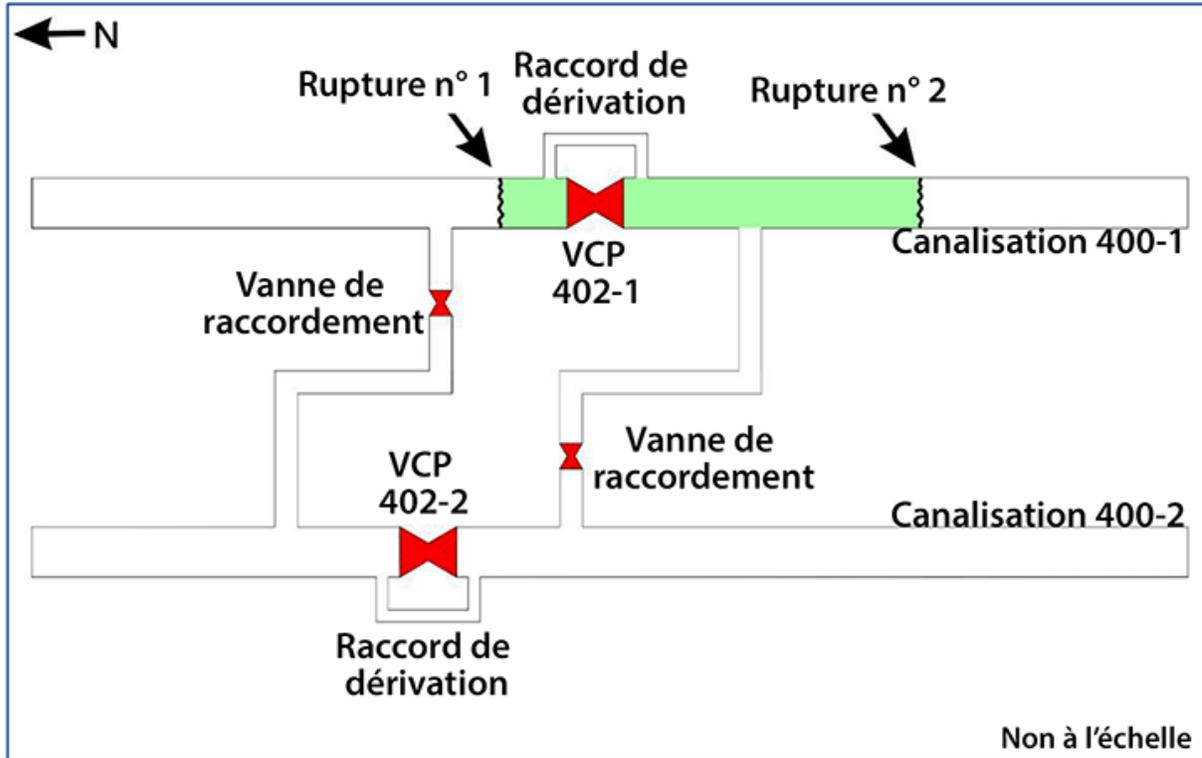
- La faiblesse du pipeline a produit deux ruptures à environ 11 mètres l'une de l'autre (figure 2).
- La rupture n° 1 s'est produite à environ 1 mètre au nord de la VCP 402-1, à la soudure de transition sur la circonférence entre un raccord (té de dérivation) et la conduite adjacente. On n'a observé aucune déformation importante du métal à ce point de rupture.
- La rupture n° 2 s'est produite au sud de la VCP 402-1, au niveau d'un joint circulaire, entre deux sections de conduites soudées. On a pu observer un pli net sur le dessus de la conduite à l'emplacement de cette rupture, indiquant qu'il s'agissait probablement d'une rupture secondaire.
- Un important cratère (d'environ 24 mètres de longueur sur 12,5 mètres de largeur) s'était formé, exposant la conduite qui avait cédé ainsi que la VCP 402-1 (photo 1).

Figure 2. Les canalisations 400-1 et 400-2 ainsi que les conduites et les vannes connexes à proximité de la zone de rupture de la VCP 402

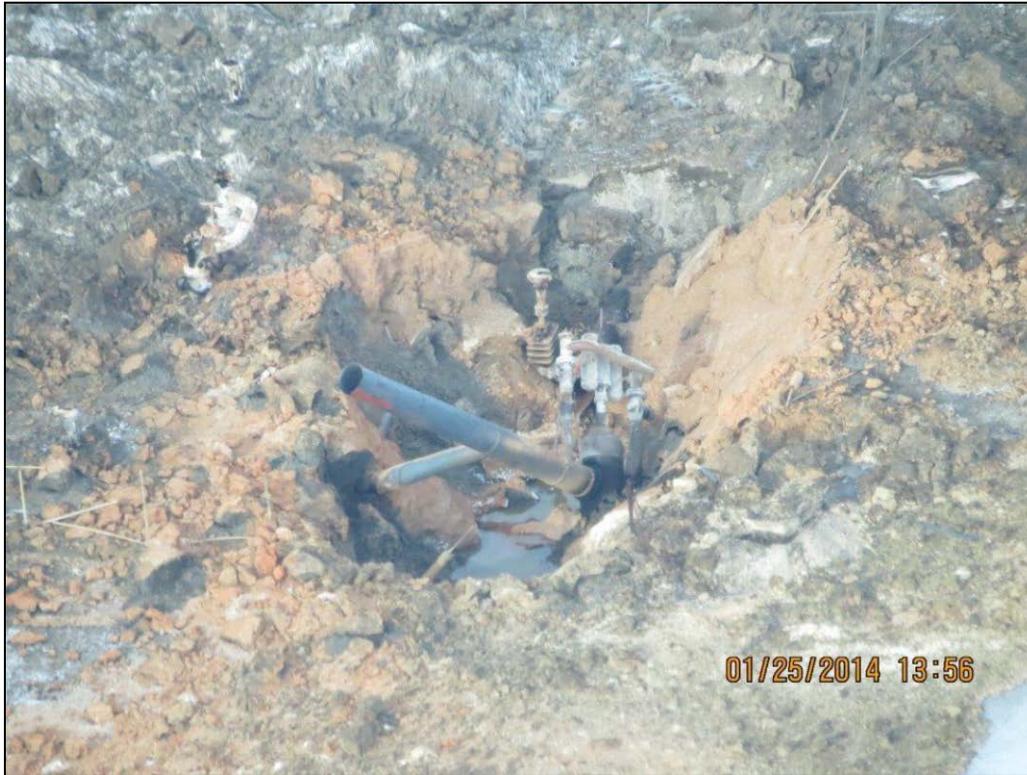
- Dans ce cratère, le revêtement extérieur du pipeline a été entièrement détruit par le feu.
- On a observé la présence d'un support en béton sous la VCP 402-1.

Photo 1. Dommages causés par le pipeline rompu

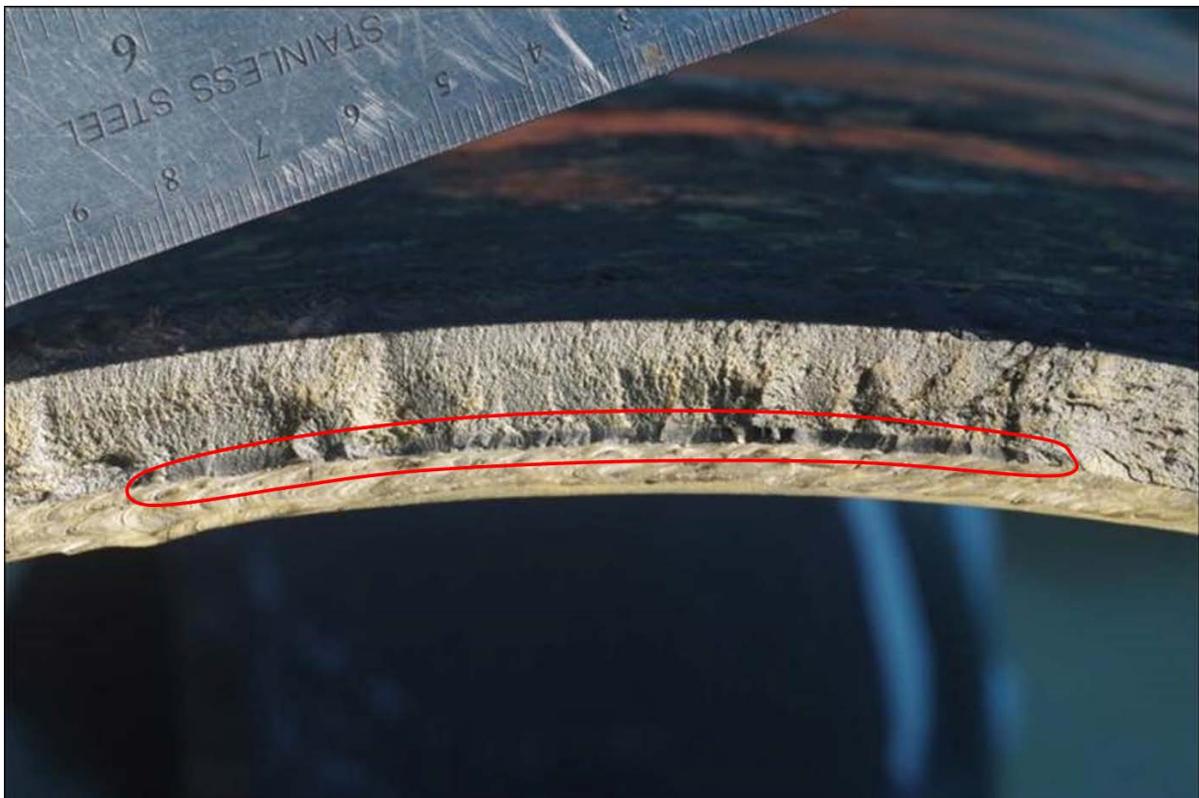
- La conduite a cédé à la hauteur d’une fissure préexistante, présente dans la zone⁶ d’un joint circulaire fragilisé par la chaleur, situé au nord de la VCP 402-1 (photo 2). Ce joint reliait le pipeline au té de dérivation⁷ a été installé en 1960 dans le cadre de la construction originale.
- La fissure préexistante dans la soudure a fait office de point de départ de la rupture circonférentielle par fragilisation de la section de la conduite.

- Il est probable que cette fissure dans la soudure se soit formée au moment de la construction du pipeline à cause d'une mauvaise qualité de soudure et d'une méthode de soudage inadéquate. Rien n'indiquait qu'elle avait progressé en service.

- La zone affectée par la chaleur à la hauteur de la soudure du joint circulaire présentait une dureté très élevée et était plus fragile que l'acier de base.

Photo 2. Fissure préexistante dans le joint circulaire

La canalisation 400-1 s'est rompue à environ 1 mètre au nord de la VCP 402-1 en raison d'une rupture circonférentielle par fragilisation ayant pris naissance dans une fissure préexistante. Cette fissure préexistante était une fissuration différée due à l'hydrogène situé dans la zone dure de la soudure de transition sur la circonférence touchée par la chaleur entre un té de dérivation et une courte section de la conduite adjacente. Cette fissure s'était formée lors de la construction du pipeline, possiblement en raison d'une procédure de soudage inappropriée et de la mauvaise qualité de la soudure. Le défaut de soudure est resté stable durant plus de 50 ans avant la rupture et rien n'indiquait qu'il avait progressé pendant l'exploitation du réseau. Sous la pression interne de la conduite et les forces de réaction produites par la rupture, la VCP 402-1 et une section de conduite d'une longueur de 11 mètres au sud du poste de rupture ont été soulevés durant la rupture. Il s'est alors formé un pli net à la hauteur du joint circulaire sur le dessus de la conduite, provoquant une deuxième rupture. Le gaz naturel qui s'est échappé du pipeline s'est enflammé, et l'incendie s'ensuivant a duré environ 12 heures.
