RAPPORT D'ENQUÊTE FERROVIAIRE
ROOM0044

DÉRAILLEMENT EN VOIE PRINCIPALE
DU TRAIN DE MARCHANDISES Q122-21-09
DU CANADIEN NATIONAL
AU POINT MILLIAIRE 163,1
DE LA SUBDIVISION NAPADOGAN
À BLUE BELL (NOUVEAU-BRUNSWICK)
LE 9 DÉCEMBRE 2000

Rapport numéro R00M0044

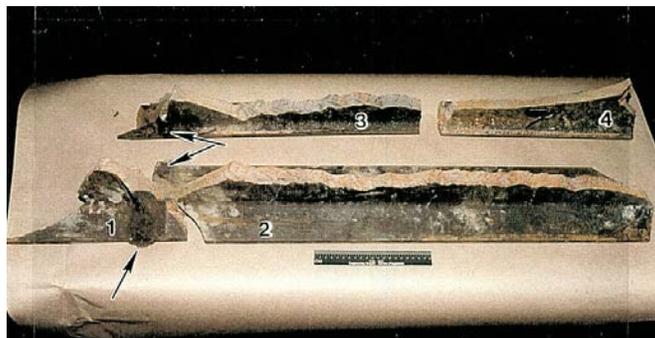
On a trouvé plusieurs morceaux de rail brisé provenant du rail de la file haute de la courbe, à la hauteur ou à proximité d'une soudure aluminothermique rompue. L'examen des dossiers de la compagnie a révélé qu'au printemps de 1999, on avait posé un coupon¹ de rail temporaire dans le secteur du déraillement afin de corriger un gauchissement de la voie. En octobre 1999, le coupon de rail a été remplacé par un bout de rail plus long (21 pieds) qu'on a relié à la voie par soudage aluminothermique. À l'été 2000, on a libéré le rail de la file haute de la courbe². Au cours du processus de libération, un bout de rail de deux pouces et demi et les anticheminants ont été retirés. Quand on a encadré de nouveau le rail avec des anticheminants, la température du rail était de 83 degrés Fahrenheit (F). La température idéale de pose varie de 80 à 95 °F. Une fois la libération terminée, on a procédé à un nouveau nivellement de la voie à l'aide d'appareils mécaniques.

Quatre morceaux du rail de la file haute ont été prélevés sur les lieux du déraillement et envoyés au Laboratoire technique du BST en vue d'examen plus poussés (rapport LP 136/00).

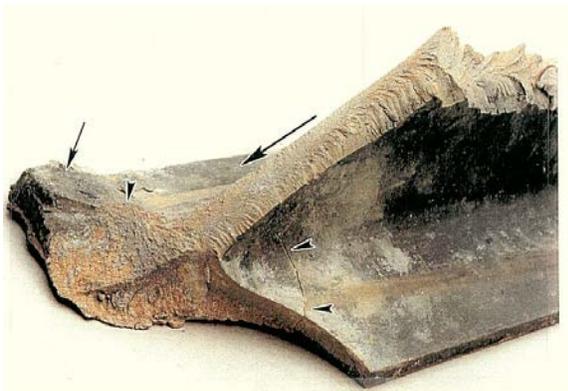
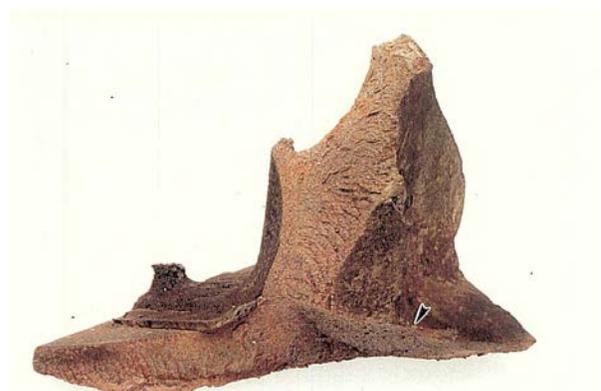
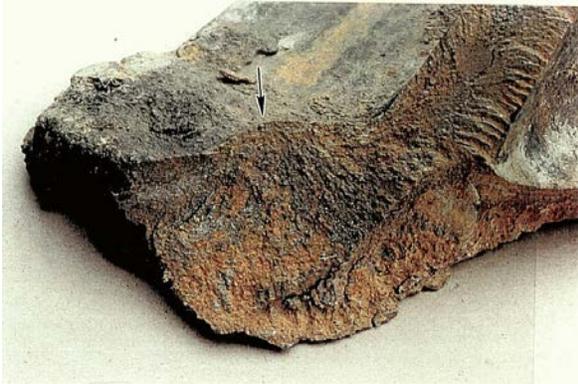
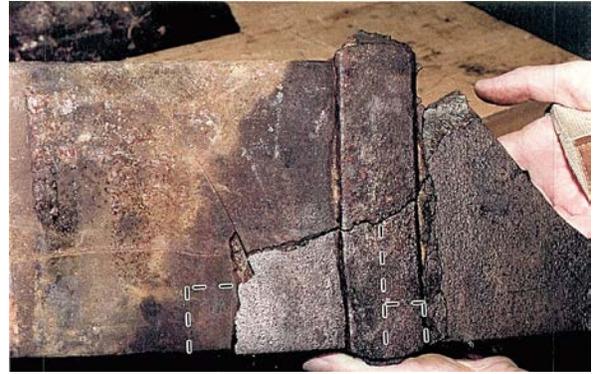
- La rupture des quatre morceaux de rail a été causée par des contraintes excessives. On n'a pas observé de pré-fissures sur les bouts de rail reçus.
- La rupture due à une contrainte excessive a pris son origine dans la soudure aluminothermique, au sommet du patin du rail et du côté extérieur, ce qui indique que le rail subissait une tension à cet endroit et qu'une force était appliquée du côté intérieur.

- Les essais de matériaux et de dureté effectués sur ces bouts de rail n'ont rien révélé de particulier.
- L'usure verticale était de 9,5 mm, et l'usure verticale et latérale combinées étaient de 19 mm. Les deux valeurs mesurées étaient en deçà des limites d'usure tolérées.

- On a relevé une faible porosité attribuable à une micro-retassure dans le secteur de la soudure aluminothermique.
- Les grains de la microstructure étaient relativement gros dans le secteur de la soudure aluminothermique, comparativement aux grains fins du métal de base. La taille plus grande du grain dans le secteur de la soudure aluminothermique pourrait avoir facilité la propagation de la fissure après l'apparition de celle-ci.

L'usure latérale du rail de la file haute indiquait que le rail était soumis à des contraintes lors du passage des trains dans la courbe, notamment des contraintes de traction du côté extérieur du rail. Comme la température était très basse, la contraction du rail a entraîné des contraintes de traction de grande intensité³ dans le rail. La combinaison des contraintes de traction générées par le passage du train dans la courbe et des contraintes attribuables aux travaux de nivellement et à la basse température a suffi pour causer une rupture du côté extérieur de la soudure aluminothermique, à un endroit où l'acier était affecté par la présence d'une microstructure à gros grains et d'une porosité attribuable à une micro-retassure.

4. La combinaison des contraintes de traction générées par le passage du train dans la courbe et des contraintes attribuables aux travaux de nivellement et à la basse température a suffi pour causer une rupture due à une contrainte excessive du côté extérieur de la soudure aluminothermique, à un endroit où l'acier était affecté par la présence d'une microstructure à gros grains et d'une porosité attribuable à une micro-retassure.

- on a amélioré la qualité des troupes de soudure aluminothermique;
- on a introduit des pratiques relatives à la propreté de l'acier dans les aciéries;
- on a accru la fréquence des auscultations ultrasoniques par des voitures de détection des défauts de rails;
- on a amélioré la technologie et les processus relatifs aux essais de rails, ce qui a mené à la mise en place de nouveaux systèmes automatisés dotés de capacités améliorées de reconnaissance des défauts;
- le fournisseur a mis en place un processus continu d'assurance de la qualité par lot pour le processus de soudage aluminothermique;
- on a amélioré la formation du personnel des chemins de fer.
