RAPPORT D'ENQUÊTE FERROVIAIRE

R01D0097

DÉRAILLEMENT

DU TRAIN Q-137-11-28 DU CANADIEN NATIONAL
AU POINT MILLIAIRE 1,67, EMBRANCHEMENT BUTLER

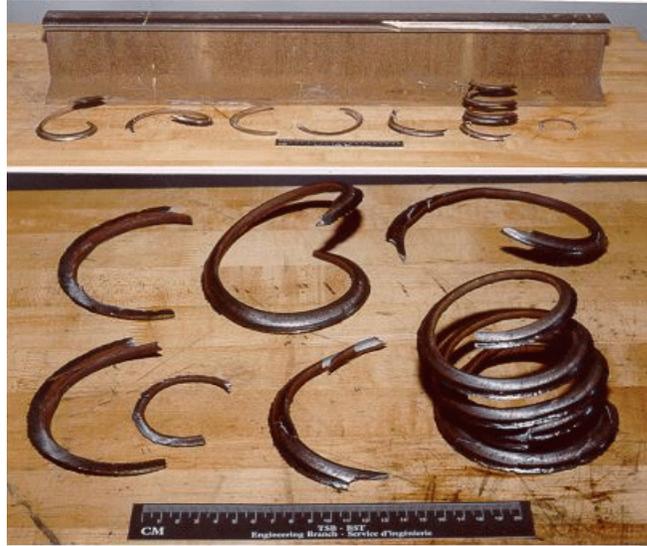
Le déraillement a eu lieu dans une courbe de 8,29 degrés vers la droite (dans la direction du mouvement du train). L'examen de la voie ferrée a révélé qu'entre le point milliaire 1,50 et le point milliaire 1,67, la bavure du rail du côté intérieur du champignon du rail nord (rail du côté bas de la courbe) avait été coupée et était boudinée en morceaux de différentes longueurs (voir la figure 1). Au point milliaire 1,67, soit à la sortie de la courbe, il y avait des marques d'une longueur de 28 cm (11 pouces) sur la table de roulement du rail (voir la figure 2) et des entailles étroites sur les traverses de bois. L'empilement des wagons se situait à environ 2 000 pieds à l'ouest des marques sur le rail.

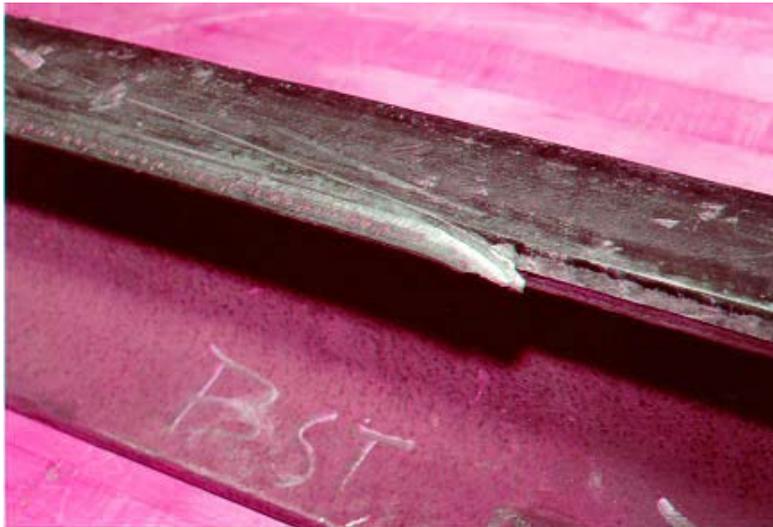
L'analyse effectuée par le Laboratoire technique du BST (rapport LP 71/01) montre que le rail comportait une bavure du côté intérieur du champignon qui atteignait jusqu'à 12 millimètres (mm) d'épaisseur. Il n'y avait aucune bavure du côté extérieur du rail.

Le rail était constitué de longs rails soudés de 132 livres, fabriqués par Algoma Steel en 1971. Les rails ont été transposés² en 1999, cependant, leur date d'installation n'est pas connue. La somme de l'usure verticale et latérale était de 27 mm (1 ^{1/16} de pouce) donc supérieure à la limite de 22 mm (7/8 de pouce) permise par la *Circulaire sur les méthodes normalisées* (CMN) 3200.

Dans le cas présent, la bavure n'a pas été éliminée par le passage des trains et de ce fait, le rail exhibait une bavure atteignant 12 mm. Par conséquent, il est donc probable que la bavure était déjà présente sur le côté extérieur du rail lors de la transposition en 1999; cependant, aucun meulage curatif n'a été effectué avant ou immédiatement après la transposition pour éliminer la bavure.

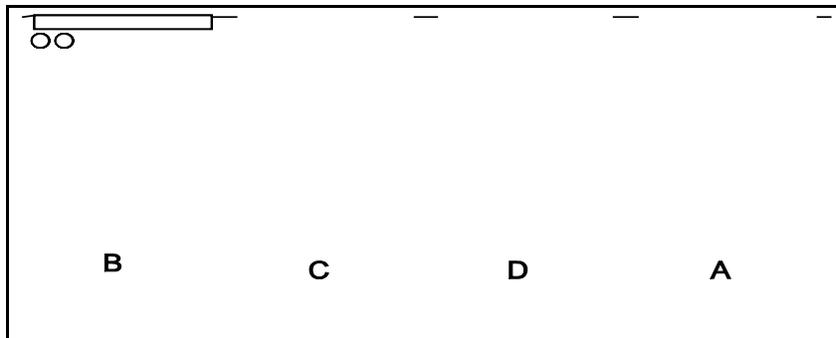
Les wagons multi-plate-formes contiennent jusqu'à cinq plate-formes accouplées en permanence. Il y a un système conventionnel d'attelage à chaque extrémité du groupe de plate-formes (voir la figure 3). Les attelages conventionnels sont conçus pour permettre le mouvement latéral des différents wagons dans les courbes et ils permettent l'absorption des forces de compression et de traction entre les wagons lors de l'opération normale du train. L'attelage entre les plate-formes est réalisé à l'aide de barres ou connecteurs articulés qui sont beaucoup plus rigides dans les courbes que les systèmes conventionnels d'attelage.

La plate-forme C du wagon DTTX 25335, qui était le premier wagon déraillé, transportait un conteneur de 40 pieds placé au dessus de deux conteneurs de 20 pieds. Les trois conteneurs étaient chargés et pesaient 64 tonnes. Les boudins des roues du côté nord du bogie D avaient une usure verticale de 24 mm (15/16 de pouce) et une hauteur de boudin de roue de 37 mm (1 7/16 de pouce). Les limites autorisées par le *Field Manual* de l'Association of American Railroads (AAR) sont 1 pouce pour l'usure verticale et 1 1/2 pouce pour la hauteur de boudin de roue.

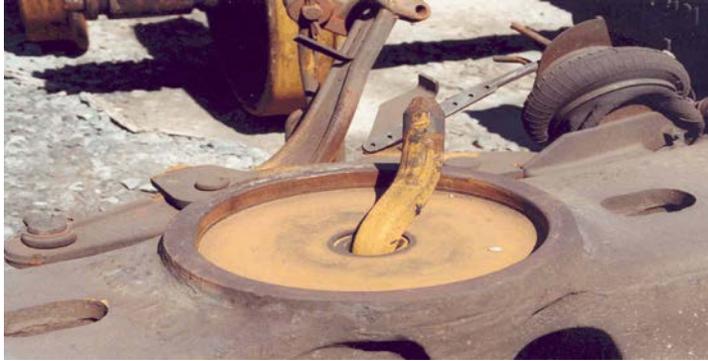
Le pivot de caisse et la crapaudine du bogie D de la plate-forme ont des marques d'abrasion et d'usure. La cheville ouvrière était déformée mais était demeurée en place (voir la figure 4).

Les marques d'abrasion et d'usure observées sur le pivot de caisse et la crapaudine du bogie D de la plate-forme C du wagon DTTX 25335 indiquent que, vraisemblablement, la plate-forme avait été soulevée entraînant le déboîtement du pivot de caisse et de la crapaudine. Ils ont cependant été maintenus par la cheville ouvrière qui était demeurée en place. Lorsque le pivot de caisse n'est pas bien assis dans la crapaudine ou lorsque le bogie est coincé par manque de lubrification, le bogie n'est plus libre de tourner pour négocier les courbes créant une grande friction contre le rail bas. Par ailleurs, les boudins des roues du côté nord du bogie D avaient une usure verticale et une hauteur de boudin de roue qui étaient proches des limites permises par le *Field Manual* de l'AAR, augmentant de ce fait encore plus la friction de la roue contre le rail.

Le CN a émis une directive indiquant que tout wagon soulevé par une grue lors du processus de déchargement devait être inspecté avant son départ ou être mis hors service. Cette directive est applicable même si le wagon semble s'être replacé dans la crapaudine du bogie. L'inspection doit inclure une vérification pour s'assurer que la cheville ouvrière est toujours en position. Toutes les anomalies relevées par les inspecteurs doivent être consignées dans un registre.
