RAPPORT D'ENQUÊTE FERROVIAIRE

R01H0005

DÉRAILLEMENT

DU TRAIN 301-043

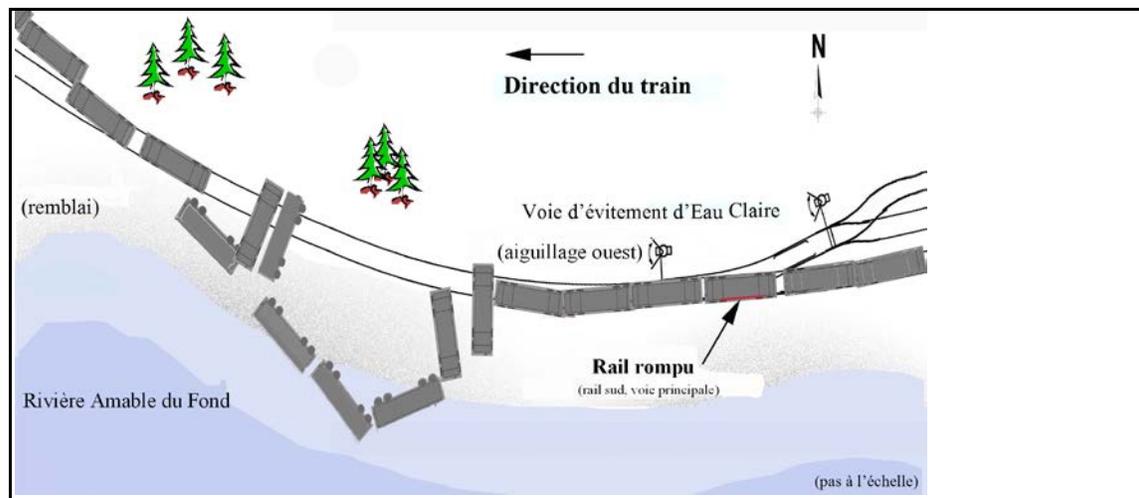
Le 11 mars 2001, le train n° 301-043 (le train) quitte la gare de triage Saint-Luc à Montréal (Québec) du Chemin de fer Canadien Pacifique (CFCP) en direction de Coniston (Ontario). À Smiths Falls (Ontario), le train est aiguillé sur la voie de l'Ottawa Valley Railway (OVR) et prend la direction de l'ouest dans la subdivision North Bay de l'OVR. Au point milliaire 85,0, près de Bonfield (Ontario), un freinage d'urgence provenant de la conduite générale se déclenche. Après avoir pris les mesures d'urgence nécessaires, les membres de l'équipe constatent que 14 wagons (du 68<sup>e</sup> au 70<sup>e</sup> et du 72<sup>e</sup> au 82<sup>e</sup>) ont déraillé, dont un wagon-trémie vide et trois wagons-citernes de catégorie 111A contenant des résidus (méthanol, UN 1230), lesquels ont dévalé le remblai aboutissant dans la rivière Amable du Fond (figure 1). Aucun des wagons ne s'est rompu et il n'y a pas eu de fuite de produit.

Quelque 500 pieds (152 m) de voie et un aiguillage ont été détruits. Deux wagons ont été détruits et 11 wagons ont été endommagés.

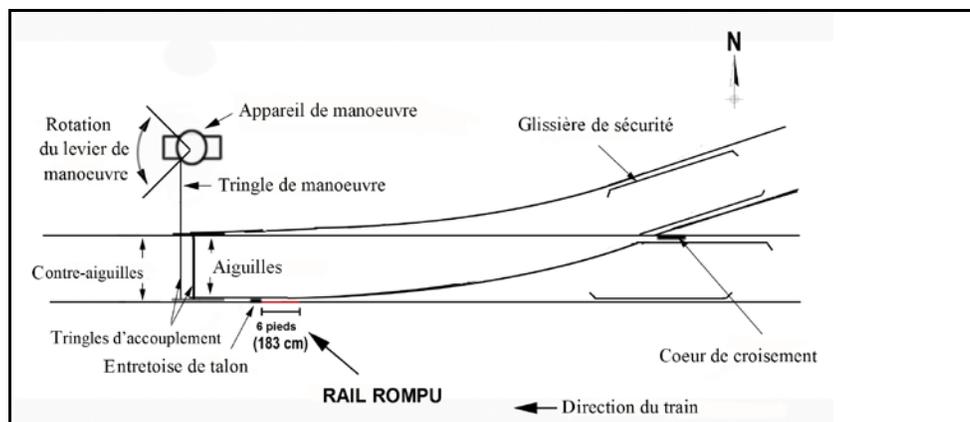
Dans le secteur du déraillement, la voie allait d'est en ouest et longeait la rivière Amable du Fond. Le déraillement s'est produit dans une courbe de 3 degrés et 45 minutes, près de l'aiguillage ouest de la voie d'évitement d'Eau Claire (figure 2). Il y avait 8 crampons par selle dans le branchement et 10 par selle dans le reste de la courbe. À l'est de l'aiguillage, la voie comportait plusieurs joints de rail sur un court intervalle. La contre-aiguille de la voie principale, sur l'aiguillage ouest, était brisée en un grand nombre de morceaux sur une distance d'environ 6 pieds (183 cm). La rupture s'étendait vers l'ouest, à partir d'un trou d'éclissage situé à 10 pouces (25 cm) à l'ouest d'un joint de rail jusqu'à l'entretoise de talon de l'aiguille. Les bouts de rails aux joints présentaient un écrasement d'importance.

L'OVR a déplacé le branchement d'Eau Claire d'une voie en courbe à une voie en alignement droit.

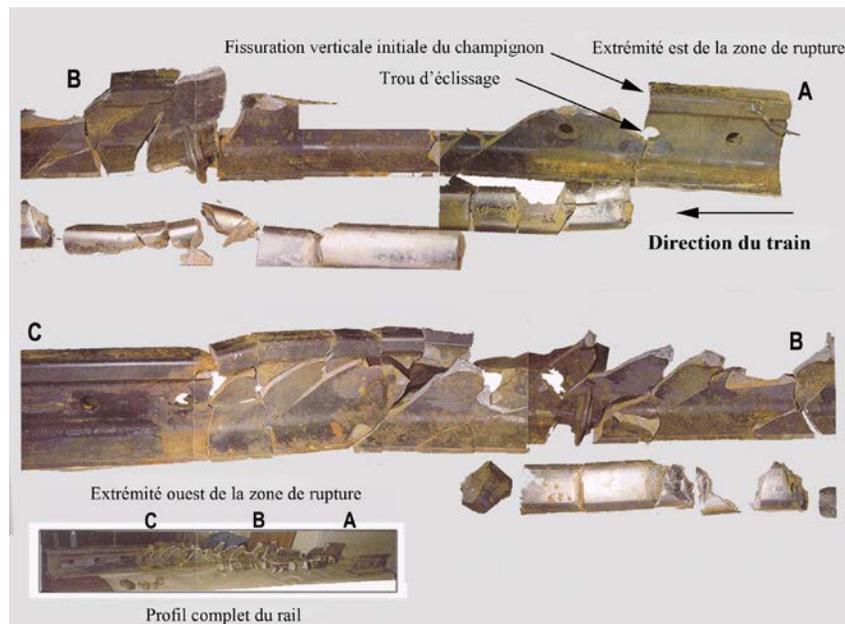
- La résistance à la traction du rail était en moyenne de 165 000 lb/po<sup>2</sup>, tandis que son allongement était de 9 %. La propriété minimale pour les rails, selon les stipulations du CFCP, est de 155 000 lb/po<sup>2</sup> pour la résistance à la traction et de 9 % pour l'allongement.
- La résistance du rail à la rupture mesurée à l'aide de l'essai de résilience Charpy était de 2 à 3 pieds-livres.
- La rupture s'est produite à 10 pouces (25 cm) du joint du rail, à partir d'un trou d'éclissage (figure 3). Le champignon du rail s'est rompu sur l'axe longitudinal à la manière d'une fissuration verticale du champignon.
- Les marques en chevrons montrent que la rupture s'est faite à partir du dessus de la table de roulement.
- Aucune fissuration à long terme n'a été observée, ce qui porte à croire que la fissuration verticale du champignon était récente.

Le champignon s'est rompu sur l'axe longitudinal, témoignant d'une fissuration verticale du champignon à partir du dessus de la surface de roulement. Comme la rupture était récente, elle n'a pas été décelée au moyen de l'essai de détection des défauts de rails par ultrasons effectué sept mois avant le déraillement.

Les valeurs de l'essai de résilience Charpy et les résultats de la mesure d'allongement pour le rail rompu témoignaient d'une faible ténacité et d'une ductilité peu élevée. Ces résultats sont typiques des rails en alliage de chrome et indiquent une faible capacité du rail à résister à des charges transitoires élevées, en particulier par temps froid. Il est donc probable que les contraintes générées par les charges d'impact de la roue R-1, combinées aux contraintes de traction thermiques causées par la basse température, sont à l'origine de la rupture du rail de la voie principale.

Lorsque les roues subséquentes ont frappé le champignon rompu, la rupture s'est propagée sur une distance de 6 pieds (183 cm) jusqu'à l'entretoise de talon de l'aiguillage, entraînant le déraillement du train.

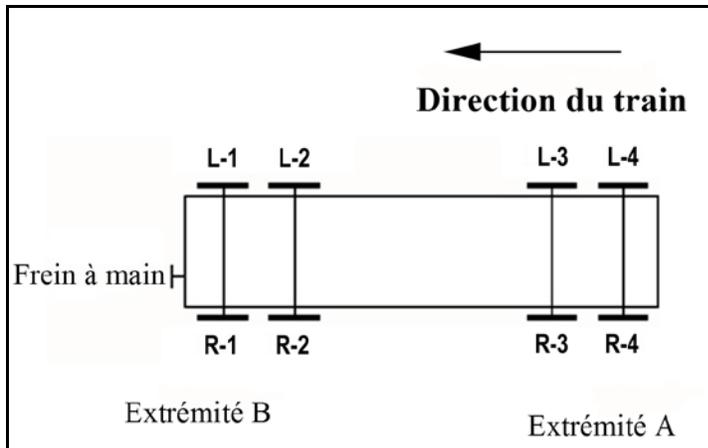
L'examen des roues (figure 4) du bogie avant du wagon CPWX 601303 a donné lieu aux observations suivantes :

- Toutes les roues présentait un excédent de métal sur la table de roulement.
- Les écailles sur la roue R-1 s'étendaient sur une longueur de 5,75 pouces (146 mm), sur une largeur de 1,6 pouce (40 mm) et une profondeur allant de 0,06 à 0,18 pouce (1,6 à 4,5 mm). Les écailles sur la roue L-2 s'étendaient sur une longueur de 12 pouces (300 mm), sur une largeur de 1,6 pouce (40 mm) et sur une profondeur allant de 0,056 à 0,16 pouce (1,4 à 4,1 mm).
- La hauteur du boudin des roues R-2 et L-2 était de 1 pouce 15/16 (49,2 mm).
- Les roues R-1 et L-2 comprenaient toutes deux un méplat de 2 pouces 1/2 (63 mm) de long.
- La mesure maximale de l'excentration était de 0,115 pouce (2,9 mm) pour la roue R-1, de 0,013 pouce (0,51 mm) pour la roue R-2 et de 0,185 pouce (4,7 mm) pour la roue L-2.

Les mesures de l'excentration et des méplats des roues R-1 et L-2 atteignaient ou dépassaient les limites<sup>2</sup> de l'Association of American Railroads (AAR), tandis que la hauteur du boudin des roues R-2 et L-2 dépassait les limites de Transports Canada et de l'AAR. Les limites admissibles pertinentes de l'AAR et de Transports Canada pour les roues des wagons sont présentées à l'annexe A.

Toutes les roues examinées du wagon CPWX 601303 présentaient un excédent de métal. De plus, la roue R-1 avait un méplat et une excentration dépassant les limites de l'AAR. Ces conditions ont sans doute engendré des charges d'impact élevées qui ont eu des effets nuisibles sur les rails et le matériel. En outre, le sol gelé et la présence de plusieurs joints sur un court intervalle de la voie ont accru la rigidité de la structure de la voie et réduit son coefficient d'amortissement, obligeant le rail à absorber la totalité des charges d'impact.

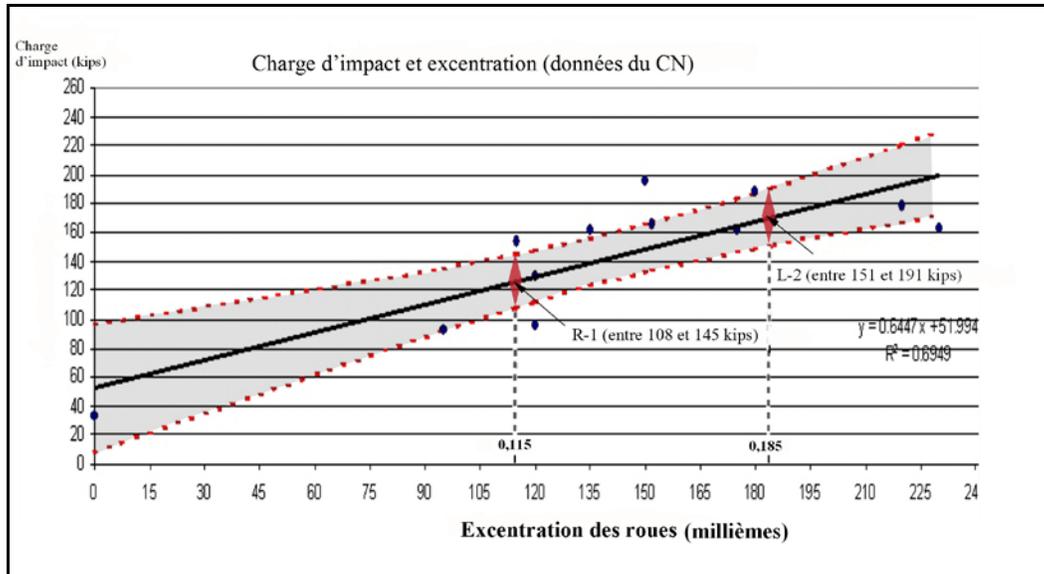
Une étude de 1994-1995 a établi une corrélation entre les données de DDR et les mesures d'excentration des roues. Les charges d'impact générées par les roues du wagon CPWX 601303 ont fait l'objet d'une interpolation à l'aide des données de cette étude (figure 5). L'interpolation montre qu'à un intervalle de confiance de 95 %, les charges d'impact auraient pu se situer entre 108 et 145 kips (108 000 et 145 000 livres) pour la roue R-1 (valeur d'excentration de 0,115) et entre 151 et 191 kips (151 000 et 191 000 livres) pour la roue L-2 (valeur d'excentration de 0,185).

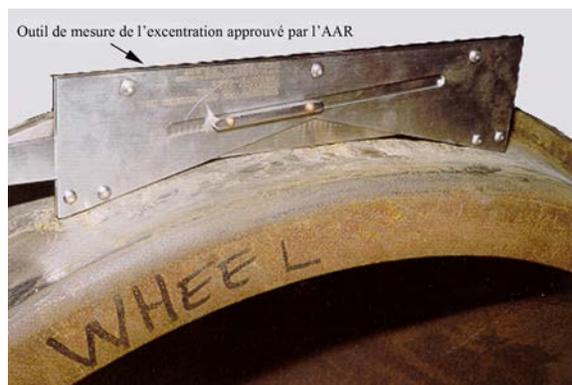
Le but des inspections de sécurité effectuées par un inspecteur de wagons autorisé est de faire en sorte que les wagons soient jugés raisonnablement sûrs avant qu'ils soient autorisés à circuler sur les voies. Lors d'une inspection de sécurité, chaque élément d'un wagon est examiné et vérifié à l'aide de dispositifs et d'instruments de mesure, au besoin. Les défauts, comme les écailles et les exfoliations, peuvent être observées visuellement, mais lorsqu'ils sont consolidés (écoulement de métal dans les cavités d'exfoliation), ils ne peuvent être décelés que par les systèmes de DDR. La détection des roues excentrées nécessite une mesure précise à trois endroits au moyen d'un instrument de mesure d'excentration (photo 1) ou de l'utilisation des
