RAPPORT D'ENQUÊTE FERROVIAIRE

R01M0024

DÉRAILLEMENT EN VOIE PRINCIPALE

DU TRAIN DE VOYAGEURS NUMÉRO 15

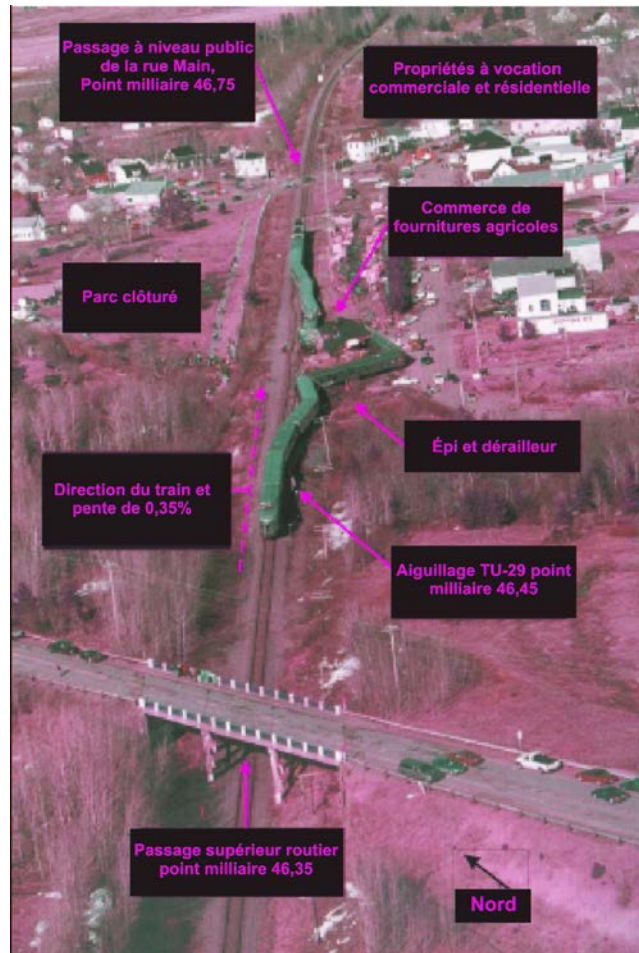
Après l'arrêt complet du train déraillé, on a remarqué que le levier de l'appareil de manœuvre de l'aiguillage TU-29 était relevé et qu'il était au sommet de l'appareil de manœuvre, et que les pointes d'aiguille étaient ouvertes.

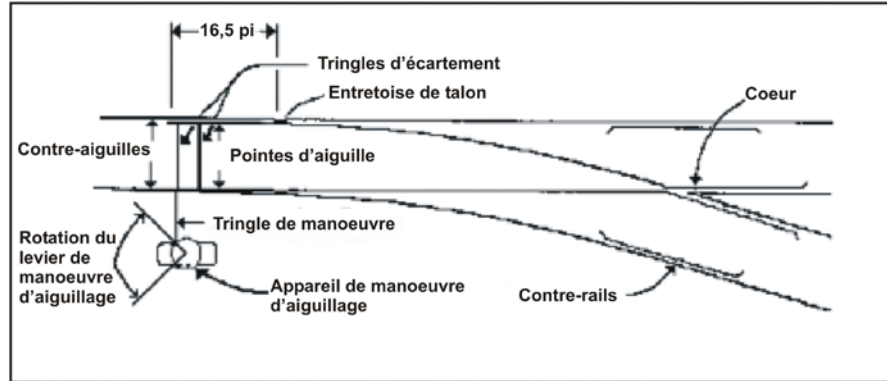
La voie TU-29 était reliée à la voie principale par un branchement n° 10 conçu pour une vitesse de 15 mi/h. La distance entre la pointe et le talon de l'aiguille était de 16,5 pieds (voir la figure 7). Les enquêteurs ont remarqué que l'extrémité de la pointe d'aiguille la plus rapprochée de l'appareil de manoeuvre

était légèrement écrasée et qu'elle montrait des marques récentes. Ils ont aussi remarqué une légère courbure de l'extrémité de la pointe d'aiguille, près du talon. Le contre-rail de la voie principale, du côté opposé au cœur de croisement, était endommagé par des impacts de roues et était tordu en direction de la voie industrielle. On a relevé des marques sur le patin du rail, sur les traverses et sur le ballast, entre le cœur de croisement et la position de la première voiture déraillée. La voie n'était pas endommagée jusqu'à l'emplacement du cœur de croisement.

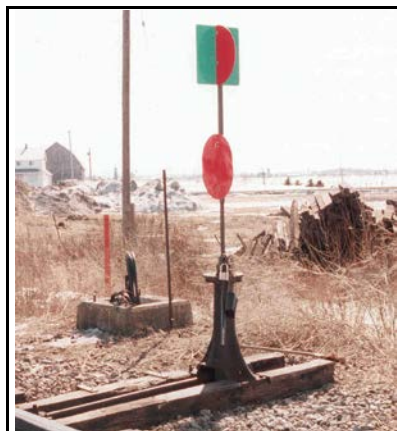
L'appareil de manoeuvre d'aiguillage était un appareil de modèle standard 31B, muni d'une cible d'aiguillage et de voyants de nuit (voir la figure 8). En raison de la présence d'un dérailleur sur la voie industrielle, le levier de l'appareil de manoeuvre d'aiguillage était peint en jaune, conformément à la *Circulaire sur les méthodes normalisées* (CMN) n° 3603 du CN.

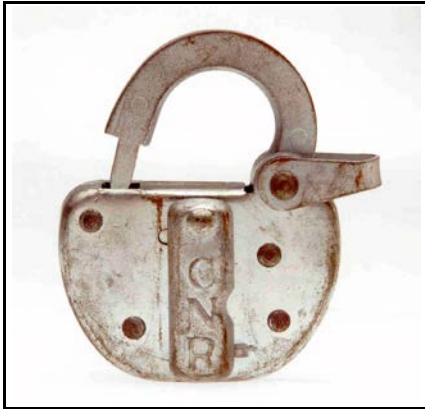
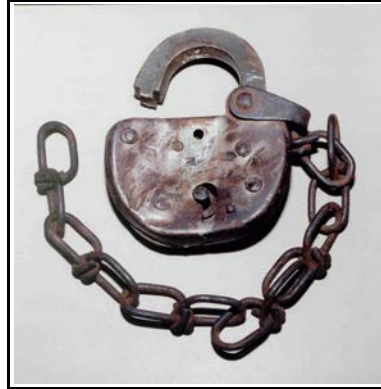
L'appareil de manoeuvre d'aiguillage était équipé d'un cadenas d'aiguillage standard du CN (voir la figure 9). Le mécanisme de fermeture de l'arceau était brisé et le cadenas pendait au bout de la chaîne servant à fixer le cadenas à l'appareil de manoeuvre. On a relevé de nombreuses bosselures et déformations sur le cadenas

(voir la figure 10).

Il n'y a aucune incertitude quant à la cause de l'accident, car les dommages au cadenas d'aiguillage et à la chaîne indiquent clairement que l'aiguillage a fait l'objet d'une manipulation intempestive. La Gendarmerie royale du Canada (GRC) a mené une enquête criminelle au terme de laquelle un adolescent de l'endroit a plaidé coupable à une accusation de « méfait susceptible de mettre la vie d'autrui en danger ». Comme le Bureau n'est pas habilité à attribuer ni à déterminer les responsabilités civiles ou pénales, son enquête a porté sur tous les autres aspects qui pourraient avoir une incidence sur la sécurité des transports.

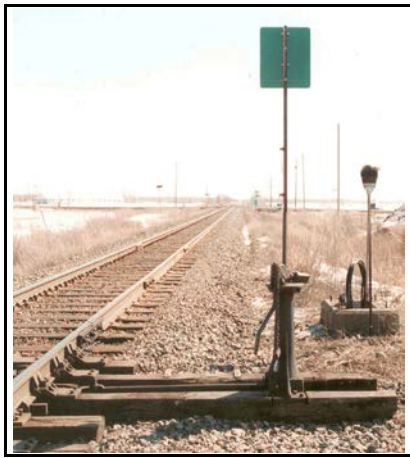
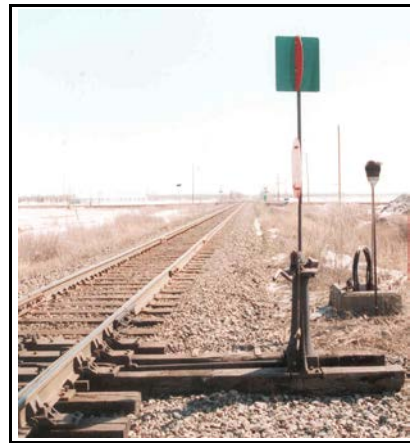
Il faut faire faire un mouvement latéral à l'ensemble constitué des pointes d'aiguille, de la tringle d'écartement et du levier de manœuvre d'aiguillage pour faire tourner le mât de l'appareil de manœuvre d'aiguillage et pour faire en sorte que l'équipe d'un train qui approche voie une cible et un voyant rouges indiquant que l'aiguillage est orienté pour un itinéraire dévié. Toutefois, si le levier d'un appareil de manœuvre est déverrouillé, ou si les pointes d'aiguille sont seulement entrouvertes, la cible d'aiguillage montrera quand même une indication normale (p. ex. verte), induisant en erreur l'équipe d'un train qui approche (voir les figures 15 et 16).

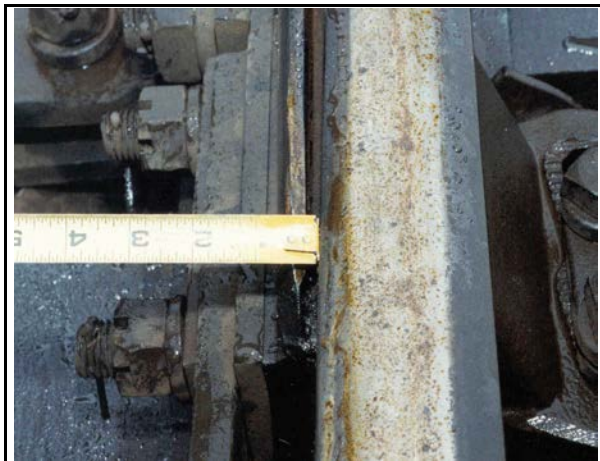
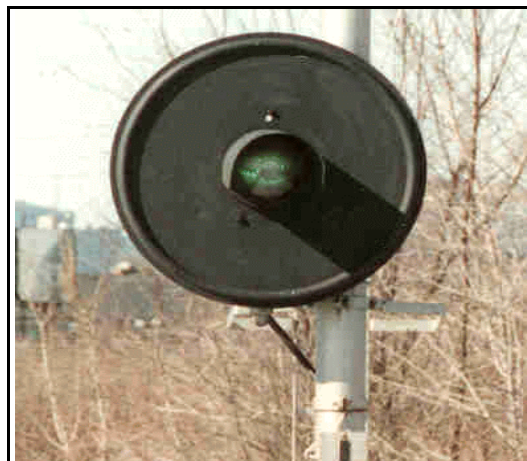
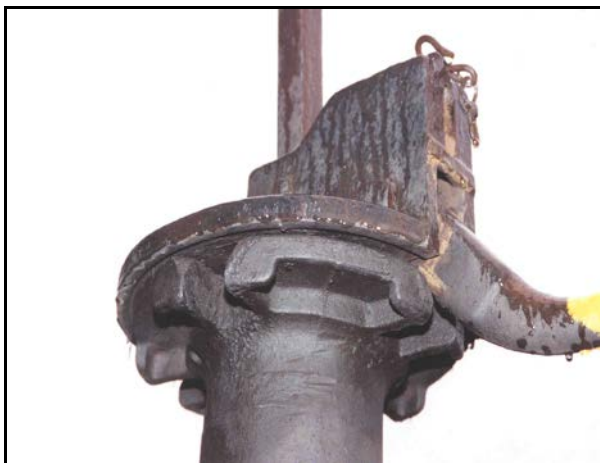
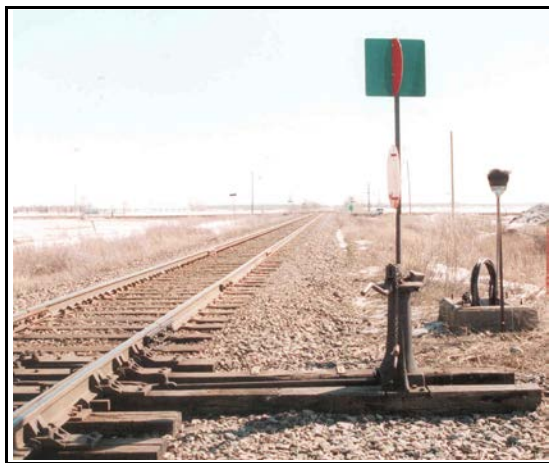
En raison du manque de concordance entre l'information fournie à l'équipe et la position véritable de l'aiguillage, l'équipe n'a pas été en mesure de réagir au danger (voir la figure 17).

**Figure 17** - Les photographies du haut montrent que les pointes d'aiguille sont ouvertes de 3/16 de pouce, mais que le signal de CCC montre quand même un feu vert. Les photographies du bas montrent un levier de manœuvre d'aiguillage déverrouillé et partiellement relevé, alors que la cible d'aiguillage est quand même au vert.
