RAPPORT D'ENQUÊTE SUR UN ACCIDENT FERROVIAIRE

R01T0129

MORT D'UN PIÉTON

POINT MILLIAIRE 47,95, SUBDIVISION HALTON

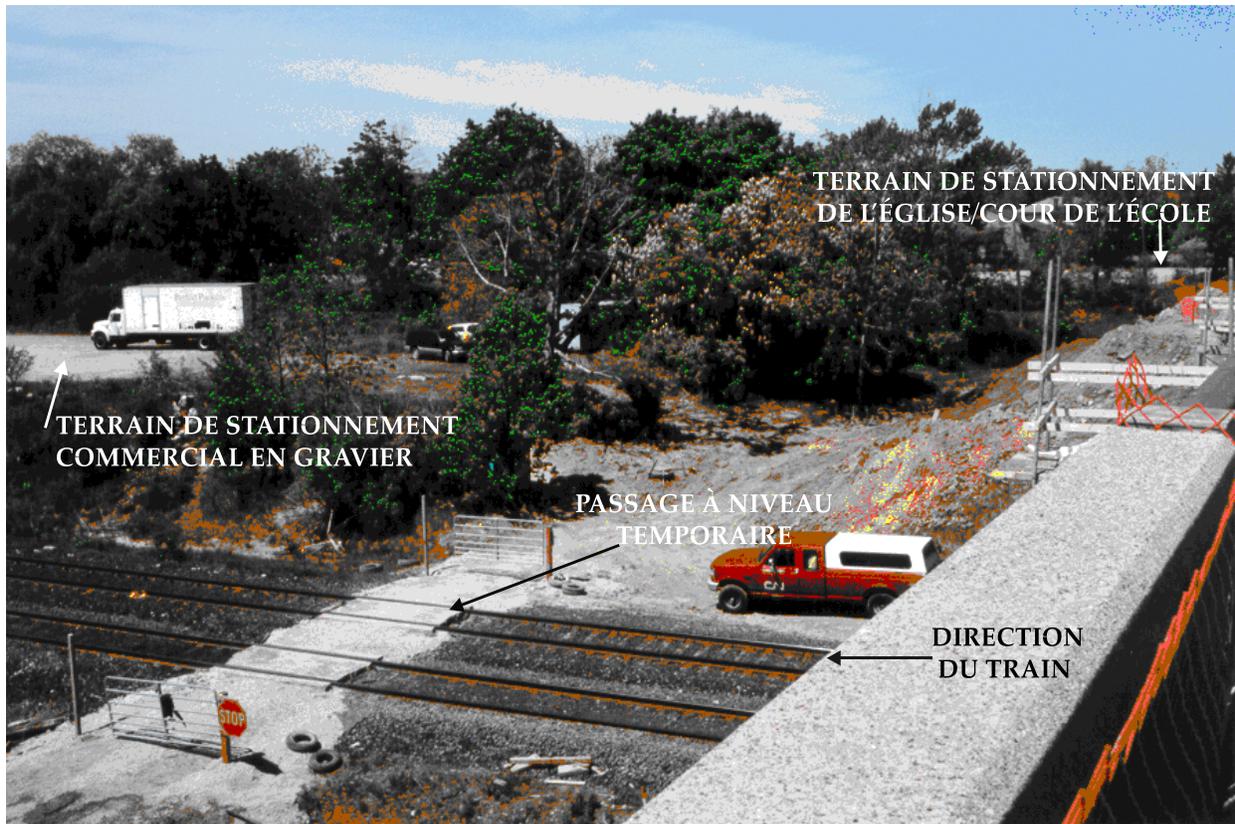
Le secteur n'était pas considéré comme une zone où les intrusions étaient fréquentes, mais les ouvriers de la voie avaient remarqué que des personnes traversaient les voies avec leurs chiens pour se rendre au terrain vague situé du côté sud. Certains enfants de la congrégation avaient été à cet endroit quelques jours auparavant. Pendant la semaine, ces enfants fréquentaient une école confessionnelle voisine pendant les heures normales d'école. La figure 1 montre une vue du secteur.
