RAPPORT D'ENQUÊTE FERROVIAIRE

R02C0054

DÉRAILLEMENT EN VOIE PRINCIPALE

AU POINT MILLIAIRE 36,6 DE LA SUBDIVISION RED DEER

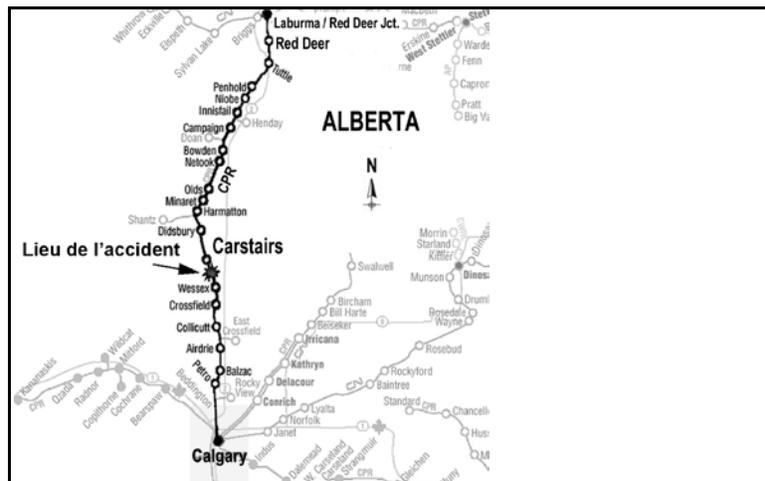
À 17 h 22, un freinage d'urgence provenant de la conduite générale se déclenche pendant que le train passe au point milliaire 36,6 de la subdivision Red Deer. Il semble que la voie s'est soulevée puis s'est écartée sous le milieu du train et des wagons ont déraillé par la suite. Après avoir pris les mesures d'urgence nécessaires, l'équipe constate que 15 wagons-citernes, du 50^e wagon au 64^e wagon à partir de l'avant du train, ont déraillé.

La voie ferrée a été détruite sur une distance d'environ 440 pieds. Le passage à niveau public et 14 des wagons-citernes déraillés ont aussi été détruits. Personne n'a été blessé.
