RAPPORT D'ENQUÊTE FERROVIAIRE

R02W0063

ACCIDENT À UN PASSAGE À NIVEAU ET DÉRAILLEMENT

PRÈS DE FIRDALE (MANITOBA)

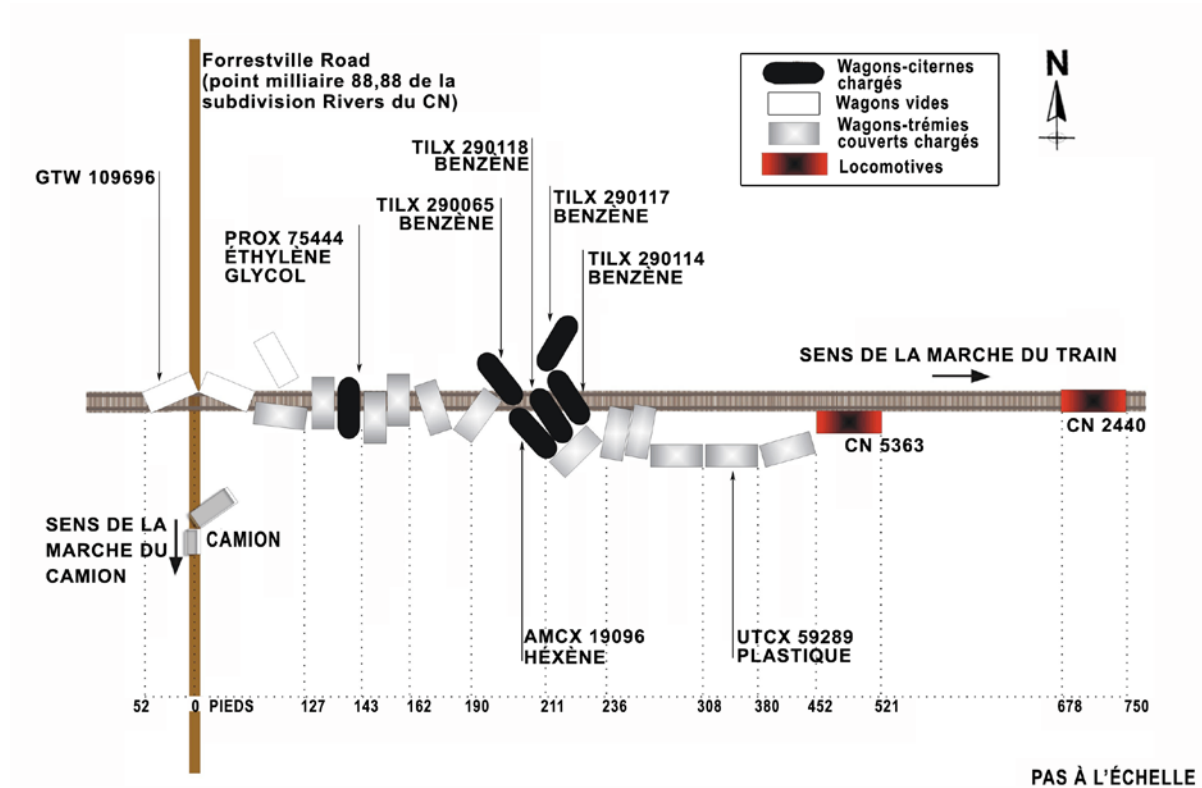
Cinq wagons-citernes à basse pression chargés de marchandises dangereuses ont été en cause dans le déraillement. Quatre de ces wagons contenaient du concentré aromatique, dont le principal constituant est le benzène (UN 1993). L'autre wagon contenait de l'héxène (UN 2370). Ces cinq wagons de marchandises dangereuses avaient été construits en 2000 conformément à la spécification de construction des wagons-citernes DOT 111A100W1. L'un des wagons-citernes, le septième wagon du train, a quitté la voie du côté nord de la voie et est demeuré intact. La paroi de la citerne et la caisse étaient passablement bosselées, éraflées et entaillées, en plus d'avoir été endommagées par les flammes. La paroi des quatre autres wagons-citernes avait été perforée à plusieurs endroits et les wagons avaient perdu la plupart de leur produit. Ces wagons ont aussi été lourdement endommagés par les flammes.

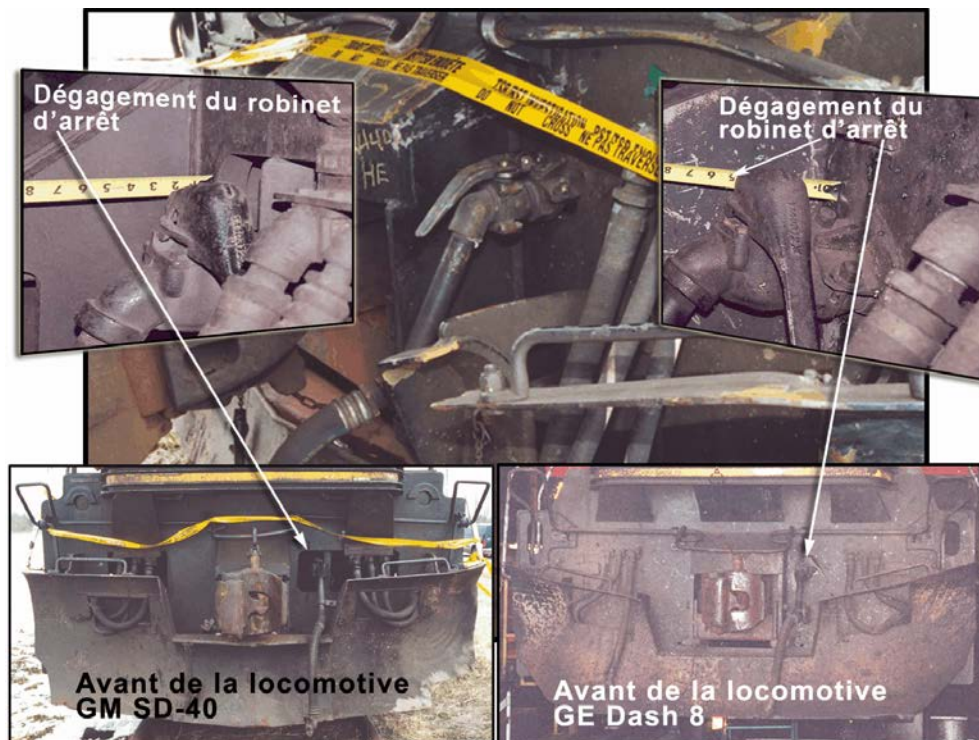
La position du robinet d'arrêt à l'avant de la locomotive et la taille et la configuration des divers éléments (p.ex., les chasse-pierres et les chasse-neige des locomotives) installés sur l'avant des locomotives peuvent influencer sur la capacité de survie du robinet d'arrêt lors d'une collision frontale. La disposition du chasse-neige de la locomotive et l'emplacement du robinet d'arrêt varient légèrement d'un type de locomotive à l'autre. Sur les locomotives de modèle GE Dash 8, le chasse-neige mesure environ 28 pouces de hauteur au niveau du robinet d'arrêt et est monté à environ 17 pouces en avant de l'extrémité antérieure du cadre de la locomotive. En revanche, le chasse-neige des locomotives de modèle GM SD-40-2 mesure environ 33 pouces et est monté à environ 19 pouces en avant de l'extrémité antérieure du cadre. De plus, sur les locomotives GE Dash 8, le robinet d'arrêt fait saillie de trois pouces de plus que celui des locomotives GM SD-40-2. Tout bien compté, le robinet d'arrêt des locomotives GE Dash 8 est plus exposé que celui des locomotives GM SD-40-2. La photo 2 montre la configuration du robinet d'arrêt sur les deux modèles de locomotives.

En étant placé à cet endroit, le robinet d'arrêt des locomotives est partiellement exposé et susceptible d'être endommagé par un impact. GE offre en option la possibilité de faire installer le robinet d'arrêt à divers endroits sur la locomotive lors du montage, mais c'est habituellement la compagnie ferroviaire acheteuse qui choisit l'emplacement du robinet et de la conduite générale en fonction de ses besoins. Bien que le chasse-neige des locomotives ne soit pas conçu pour protéger le robinet d'arrêt, il procure tout de même une certaine protection. Dans l'éventualité d'une collision frontale avec un véhicule à un passage à niveau, une protection insuffisante ou l'emplacement même du robinet d'arrêt sur la locomotive de tête augmente les risques de défaillance du robinet d'arrêt. Or, on sait que le bris d'un robinet d'arrêt peut déclencher un serrage d'urgence intempestif des freins au niveau de l'extrémité avant du train qui peut exercer sur le train des forces de compression suffisantes pour causer un déraillement par renversement d'un rail, mise en portefeuille, chevauchement d'un rail ou soulèvement d'une roue.

1. Dans l'éventualité d'une collision frontale avec un véhicule à un passage à niveau, une protection insuffisante ou l'emplacement même du robinet d'arrêt sur la locomotive de tête augmente les risques de défaillance du robinet d'arrêt. Le bris d'un robinet d'arrêt peut déclencher un serrage d'urgence intempestif des freins à partir de l'extrémité avant du train qui peut exercer sur le train des forces de compression suffisantes pour causer un déraillement par renversement d'un rail, chevauchement d'un rail ou soulèvement d'une roue.
