RAPPORT D'ENQUÊTE FERROVIAIRE
R03T0158

DÉRAILLEMENT EN VOIE PRINCIPALE

DU TRAIN CP 121-21
EXPLOITÉ PAR LE CHEMIN DE FER CANADIEN PACIFIQUE
AU POINT MILLIAIRE 48,30
DE LA SUBDIVISION WINCHESTER
À GREEN VALLEY (ONTARIO)
LE 21 MAI 2003

Rapport numéro R03T0158

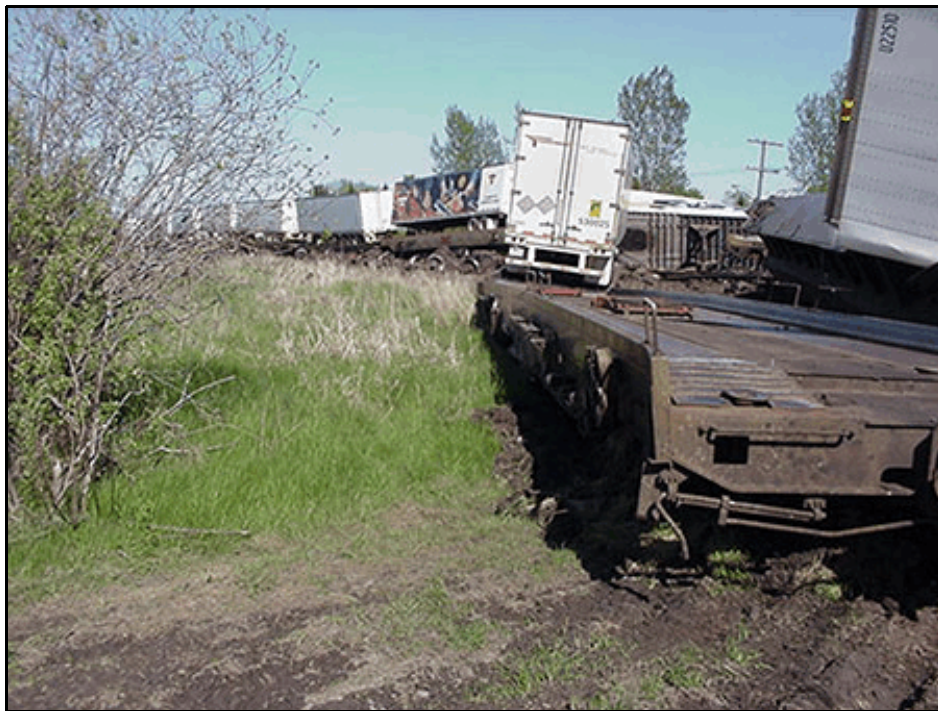
À 13 h 25, le train ayant parcouru presque 18 milles après s'être arrêté pour l'inspection, un freinage d'urgence provenant de la conduite générale se déclenche et immobilise le train. Après avoir pris les mesures d'urgence voulues, l'équipe du train constate que cinq wagons à plates-formes articulées, du 8^e wagon au 12^e wagon du train, ont déraillé près du passage à niveau de la route 34, dans la ville de Green Valley (voir la photo 1). On observe de nombreux feux d'herbe près de la voie, en direction des lieux où le déraillement s'est produit. Le service des incendies local se charge d'éteindre les feux. Aucune marchandise dangereuse n'a été mise en cause et le déraillement n'a fait aucune victime.

Photo 1. Matériel roulant déraillé à l'ouest du passage à niveau de la route 34, au point milliaire 48,3 de la subdivision Winchester

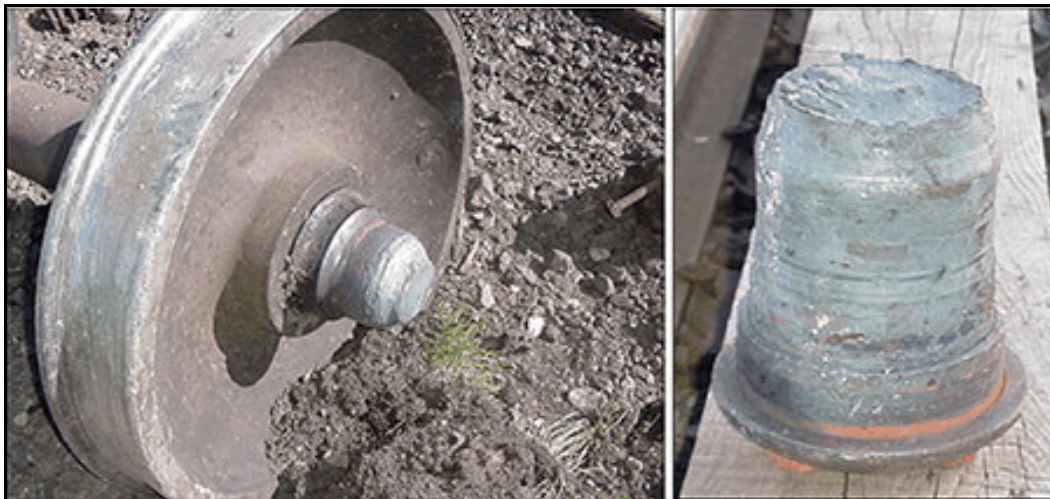
Le déraillement s'est produit quand un roulement à rouleaux surchauffé a grippé, et a entraîné la rupture d'une fusée d'essieu du 133° essieu du train (voir la photo 2). Quand le roulement à rouleaux a surchauffé et a grippé, l'essieu a été affecté par une extrusion métallique et a perdu une partie de l'épaisseur de sa section transversale. À force de s'amincir, l'essieu surchauffé n'a plus été en mesure de supporter le poids du wagon chargé et s'est rompu complètement. Il a été impossible de déterminer la cause exacte de la défaillance du roulement à rouleaux, étant donné les dommages subis par la fusée d'essieu et le roulement à rouleaux. L'analyse portera surtout sur les systèmes d'avertissement et les inspections dont les chemins de fer comme le CFCP se servent pour détecter les défaillances de roulements à rouleaux avant qu'un déraillement se produise.

Photo 2. Photos de la roue L3 et du capuchon de la fusée d'essieu surchauffée du wagon XPWX 2007, montrant les dommages causés par la surchauffe d'un roulement à rouleaux

1. Le déraillement s'est produit quand un roulement à rouleaux a surchauffé et a grippé, causant la surchauffe d'une fusée du 133^e essieu du train.
2. Même si l'analyseur du détecteur de boîtes chaudes (DBC) avait identifié le 133^e essieu comme étant affecté par un problème potentiel, l'inspection faite par l'équipe du train n'a pas permis de détecter une surchauffe d'une pièce d'essieu. L'équipe a gardé en service le wagon qui avait été identifié comme ayant un problème potentiel.

Le Chemin de fer Canadien Pacifique (CFCP) a mis à jour son système informatique de façon qu'il fournisse les données exactes concernant le nombre d'essieux des trains du service expressway lorsque ceux-ci comptent des wagons Meyler.

En septembre 2003, le CFCP a mis en oeuvre un processus d'examen des tendances relatives à la température des roulements, dans son réseau de transport de charbon en Colombie-Britannique. En reliant les DBC à un système central, le CFCP effectue une analyse proactive des tendances qui permettra de retirer du service les wagons dont les roulements sont suspects. Le CFCP examine la possibilité d'étendre le même processus à d'autres secteurs.

Le CFCP a installé et mis à l'essai à Vancouver (Colombie-Britannique) un système de détection acoustique en voie, en l'occurrence la première installation de ce genre au Canada. Ce système évalue la signature acoustique des roulements de façon à déceler les défaillances des roulements avant que celles-ci n'atteignent une étape critique.
