RAPPORT D'ENQUÊTE FERROVIAIRE
R04V0100

MATÉRIEL ROULANT À LA DÉRIVE
DU TRAIN M-359-51-07
EXPLOITÉ PAR LE CANADIEN NATIONAL
AU POINT MILLIAIRE 57,7 DE LA SUBDIVISION FRASER
À BEND (COLOMBIE-BRITANNIQUE)
LE 8 JUILLET 2004

Rapport numéro R04V0100

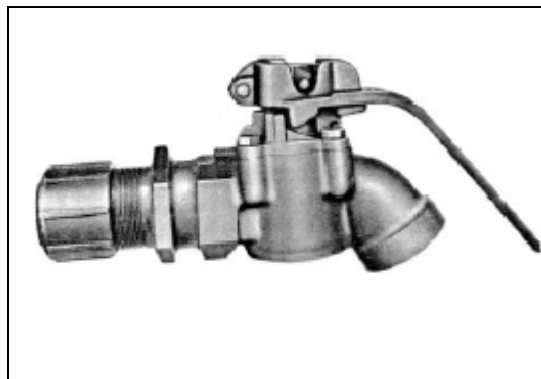
Figure 2. Robinet d'arrêt

Le robinet d'arrêt (voir la figure 2) est un robinet qu'on trouve le long de la conduite générale, aux deux bouts d'un wagon ou d'une locomotive. La poignée du robinet est alignée avec la conduite générale quand le robinet est complètement ouvert, et elle est perpendiculaire à la conduite générale quand le robinet est complètement fermé. L'équipe du train peut ouvrir ou fermer le robinet pour laisser évacuer ou pour conserver l'air contenu dans la conduite générale quand on dételle des wagons ou des locomotives. Bien que cela ne soit pas une pratique approuvée, on sait que des employés de chemin de fer ont déjà laissé partiellement ouvert le robinet d'arrêt d'une rame de wagons immobiles afin de faciliter une mise à l'air libre lente de la conduite générale. Si l'on commande un serrage des freins alors que le robinet d'arrêt est ouvert partiellement, il se peut que la capacité de freinage du train soit réduite, ou même qu'il soit impossible de serrer les freins du train.

Les essais réalisés aux installations de Wabtec ont démontré que, dans une gamme étroite de positions, le robinet d'arrêt peut être placé de façon que le débit d'air passant par le robinet soit limité au point que les freins du train ne puissent pas se serrer, mais que la pression dans la conduite générale en queue du train puisse se rétablir graduellement et que les freins du train se desserrent.

À Bend, il a été impossible de serrer les freins à partir de la tête du train. Il est donc vraisemblable que, lorsqu'on a garé le wagon à la voie d'évitement Omaha, le robinet d'arrêt du premier wagon suivant la locomotive avait été placé à l'intérieur de la gamme étroite de positions qui a été identifiée aux installations de Wabtec. L'essai de continuité n'a pas permis de constater que le débit de la conduite générale était fortement limité. Par conséquent, le train est parti de la voie d'évitement Omaha alors que la continuité était rétablie et que les freins du train étaient inopérants. Il convient toutefois de noter qu'un écart de moins de un degré par rapport à cette position aurait fait en sorte soit qu'on ne puisse pas établir la continuité de la conduite (robinet plus fermé), soit que les freins fonctionnent avec une efficacité limitée (robinet plus ouvert). La pression dans la conduite générale en queue de train n'ayant pas été consignée, il a été impossible d'avoir une idée exacte des fluctuations de la pression dans la conduite générale pour l'ensemble du train.

1. Quand on a garé le wagon chargé de traverses dans la voie d'évitement Omaha, le robinet d'arrêt avant de la partie du train qui était immobilisée sur la voie principale a été placé à une position d'ouverture partielle, mais il n'a pas été replacé à la position d'ouverture complète lorsqu'on a attelé de nouveau le groupe de traction au train.

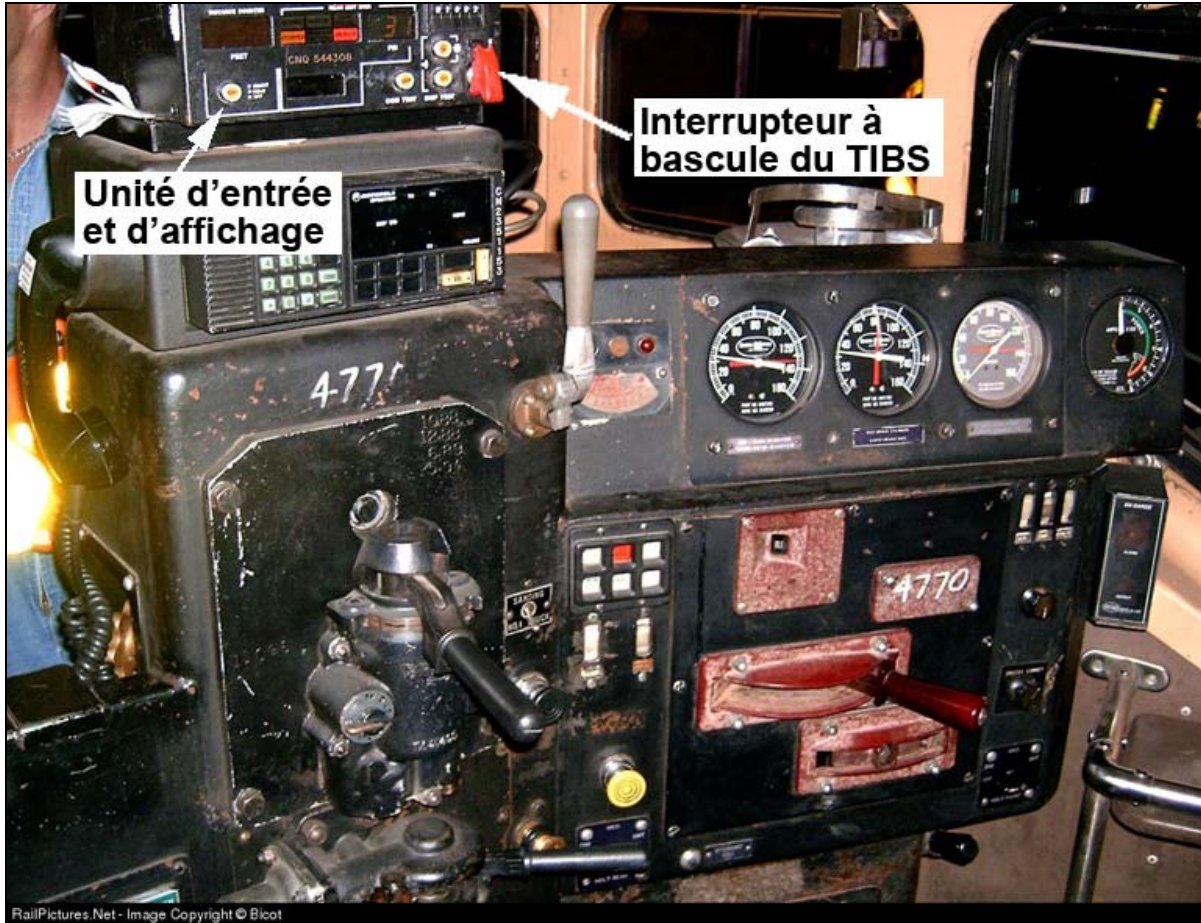
Photo 1. Pupitre de commande typique approuvé par l'Association of American Railroads

Pour commander un serrage d'urgence des freins du train, le mécanicien se sert normalement du robinet de mécanicien. Le robinet et l'interrupteur du TIBS n'étant pas au même endroit, il faut exécuter deux opérations pour commander un freinage d'urgence simultanément à partir de la tête et de la queue du train. Il existe toutefois un système qui déclenche automatiquement un freinage synchronisé à partir de la locomotive et de la queue du train lorsqu'on procède à un serrage d'urgence et à un serrage gradué des freins. Certaines compagnies des États-Unis équipent déjà leurs trains de ces systèmes⁹. En date du 1^{er} novembre 2001, l'Association of American Railroads (AAR) exige que toutes les locomotives neuves soient munies de systèmes automatisés de contrôle de queue de train¹⁰ conformes au règlement n° 49 CFR 232.405 de la FRA, portant sur les normes de conception et de rendement des systèmes de contrôle de queue de train à deux voies, intitulé *Design and Performance Standards for Two-Way End-of-Train*

Toutefois, comme les deux commandes ne sont pas au même endroit, il faut exécuter deux opérations pour commander un freinage d'urgence simultanément à partir de la tête et de la queue du train. Pendant un serrage d'urgence, la personne qui conduit le train doit réagir rapidement et exécuter sous pression une suite d'opérations. Pour que les éléments mécaniques de la procédure d'urgence interviennent de façon fiable, il est essentiel que la suite d'opérations d'urgence fasse l'objet d'un surapprentissage¹², c'est-à-dire qu'à force de répétitions, elle soit devenue un automatisme qui fait en sorte que l'attention de l'opérateur est moins sollicitée et que l'intervention d'urgence est moins perturbée par le stress et par l'exécution d'autres tâches. Si la procédure de freinage d'urgence n'est pas « surapprisée », il se peut qu'elle ne soit pas exécutée correctement lorsque survient une situation d'urgence et que le freinage d'urgence soit inadéquat.
