**RAPPORT D'ENQUÊTE FERROVIAIRE**  
**R04V0173**

**DÉRAILLEMENT EN VOIE PRINCIPALE**

**CHEMIN DE FER CANADIEN PACIFIQUE**  
**TRAIN N<sup>o</sup> 823-957**

**POINT MILLIAIRE 41,30, DE LA SUBDIVISION YALE**  
**DU CANADIEN NATIONAL**  
**FLOODS (COLOMBIE-BRITANNIQUE)**  
**LE 24 OCTOBRE 2004**

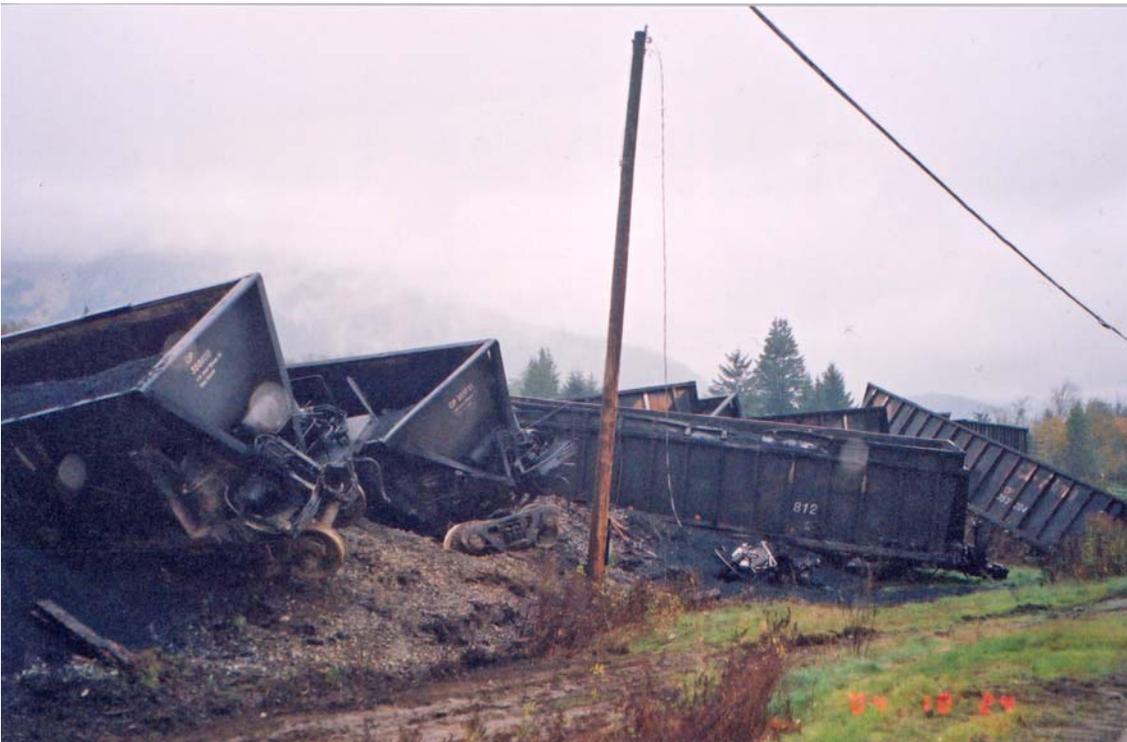
Le déraillement s'est produit lorsque le bogie arrière du premier wagon déraillé, n° CP 352170 (en l'occurrence le 65<sup>e</sup> wagon), a quitté la voie. Le wagon s'est immobilisé sur ses roues (à la verticale) du côté nord de la voie principale. Les 21 wagons suivants ont déraillé en accordéon sur une distance d'environ 600 pieds, un peu à l'ouest de l'aiguillage de voie d'évitement ouest situé au point milliaire 44,40. Les deux derniers wagons déraillés (les 87<sup>e</sup> et 88<sup>e</sup> wagons) sont restés sur leurs roues et se sont arrêtés un peu au nord de la voie principale. Le déraillement a détruit la voie ferrée sur une distance de quelque 1 500 pieds et a causé la destruction d'une guérite de signalisation et de deux petites dépendances construites sur une propriété privée, et il a causé des dommages au passage à niveau public du point milliaire 42,28 (voir la photo 1).

**Photo 1.** Wagons-tombereaux à parois hautes (chargés de charbon) du milieu du train après le déraillement

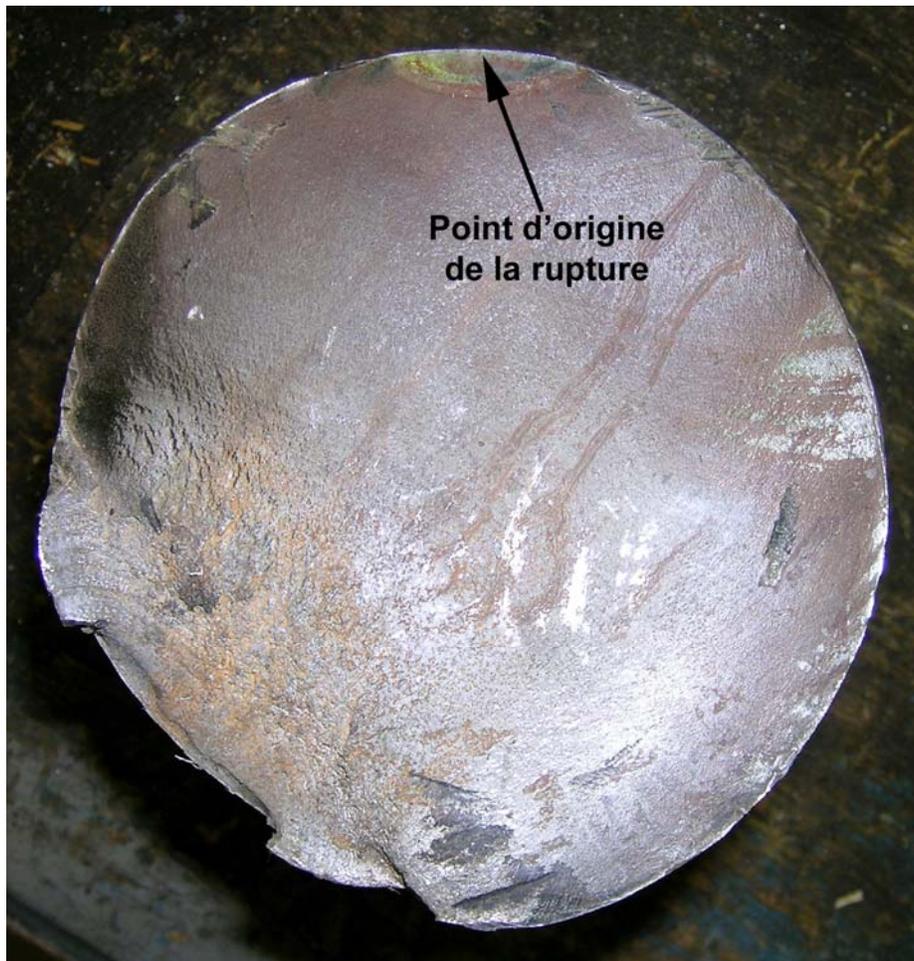
- La rupture de l'essieu s'est produite dans le congé de raccordement de la fusée d'essieu L-3, à environ trois pouces de la face extérieure du moyeu. La fracture était perpendiculaire à l'axe longitudinal de l'essieu et montrait une zone de rupture par fatigue et une zone de rupture fragile.
- La zone de rupture par fatigue était caractérisée par des rides. On a cherché l'origine des rides et on a découvert que la défaillance avait pris naissance à la surface du rayon du congé de raccordement de la fusée d'essieu L-3 et avait progressé à la suite de la fatigue du métal, pour affecter environ 60 p. 100 de la section transversale de l'essieu (voir la photo 2).

**Photo 2.** Surface de rupture de l'essieu

- La zone de rupture fragile avait une apparence fibreuse. La rupture catastrophique s'est produite dans des conditions de service normales, quand la surface transversale réduite de l'essieu n'a plus été en mesure de supporter le poids du wagon.
- L'examen visuel des rayons des congés de raccordement des deux fusées d'essieu a révélé une anomalie du profil. Le rayon du congé de raccordement de la fusée L-3 montrait à la base une irrégularité abrupte du profil qui a résulté en une démarcation circumférentielle bien visible (voir la photo 3). Le rayon du congé de raccordement de la fusée d'essieu R-3 (de la roue accouplée) montrait une courbe lisse et continue qui allait de la collerette anti-poussière à la surface de la fusée.

2. Une rupture par fatigue a pris son origine dans une irrégularité du profil de la circonférence, située à la racine du congé de raccordement de la fusée d'essieu L-3, et a progressé jusqu'à ce qu'elle touche 60 p. 100 de la section transversale de la fusée d'essieu. La défaillance catastrophique finale est survenue dans des conditions de service normales, quand la charge est devenue trop lourde pour la résistance de la fusée d'essieu, dont la capacité de charge était réduite du fait de la diminution de sa section transversale.

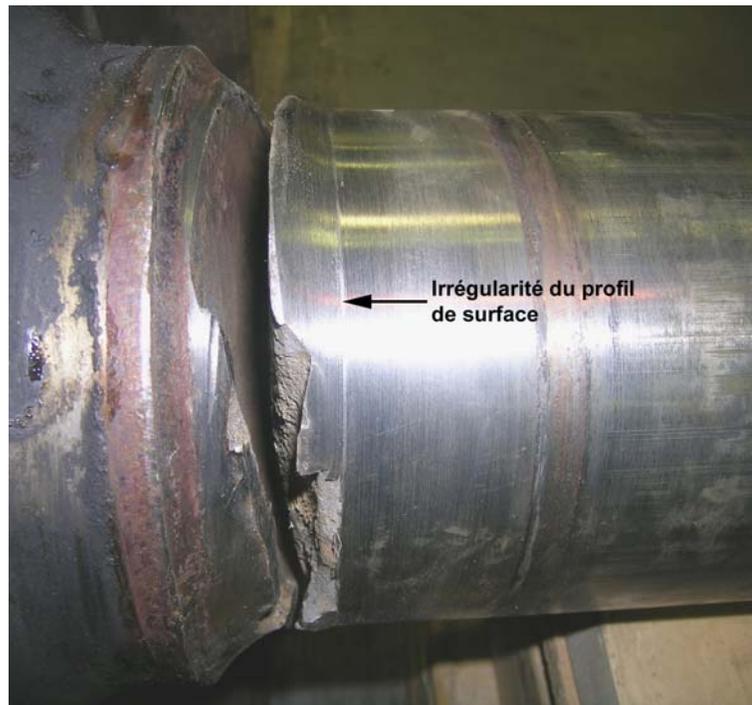
**Photo 3.** Rayon du congé de raccordement de la fusée d'essieu L-3

- L'irrégularité du profil montrait une transition légèrement angulaire entre le rayon du congé de raccordement et la surface de la fusée d'essieu. La racine de l'angle coïncidait avec celle du congé de raccordement de la fusée d'essieu. Le point d'origine de la fracture correspondait avec l'angle situé à la base de l'irrégularité du profil.
- Le matériau de l'essieu était conforme aux exigences de la spécification M-101 de l'AAR concernant l'acier de nuance F. Il n'y avait aucun matériau nuisible ni aucune anomalie de nature métallurgique dans l'acier de l'essieu. Sa microstructure était constituée d'un mélange de perlite et de ferrite à grain fin, ce qui concorde avec les spécifications relatives au matériau et à son traitement thermique.

L'analyse de la défaillance a permis de constater que la rupture par fatigue a pris son origine dans une irrégularité du profil de la circonférence, située à la racine du congé de raccordement de la fusée d'essieu. Cette irrégularité a été vraisemblablement introduite au cours de la remise à neuf de l'essieu, quoique l'essieu ait été conforme à la norme pertinente de l'AAR. Cette irrégularité du profil a causé une transition légèrement angulaire entre le congé de raccordement de la fusée d'essieu et la surface de la fusée, la racine de l'angle coïncidant avec celle du congé de raccordement de la fusée d'essieu. Compte tenu de ce profil, l'irrégularité de la surface a été le point d'origine de contraintes de service à la racine, a joué le rôle de zone de concentration des contraintes et a facilité l'amorce du processus de rupture par fatigue. Une fois amorcée, la rupture par fatigue a progressé pour affecter 60 p. 100 de la section transversale de la fusée d'essieu. La défaillance catastrophique finale est survenue dans des conditions de service normales, quand la charge est devenue trop lourde pour la résistance de la fusée d'essieu, dont la capacité de charge était réduite du fait de la diminution de sa section transversale.

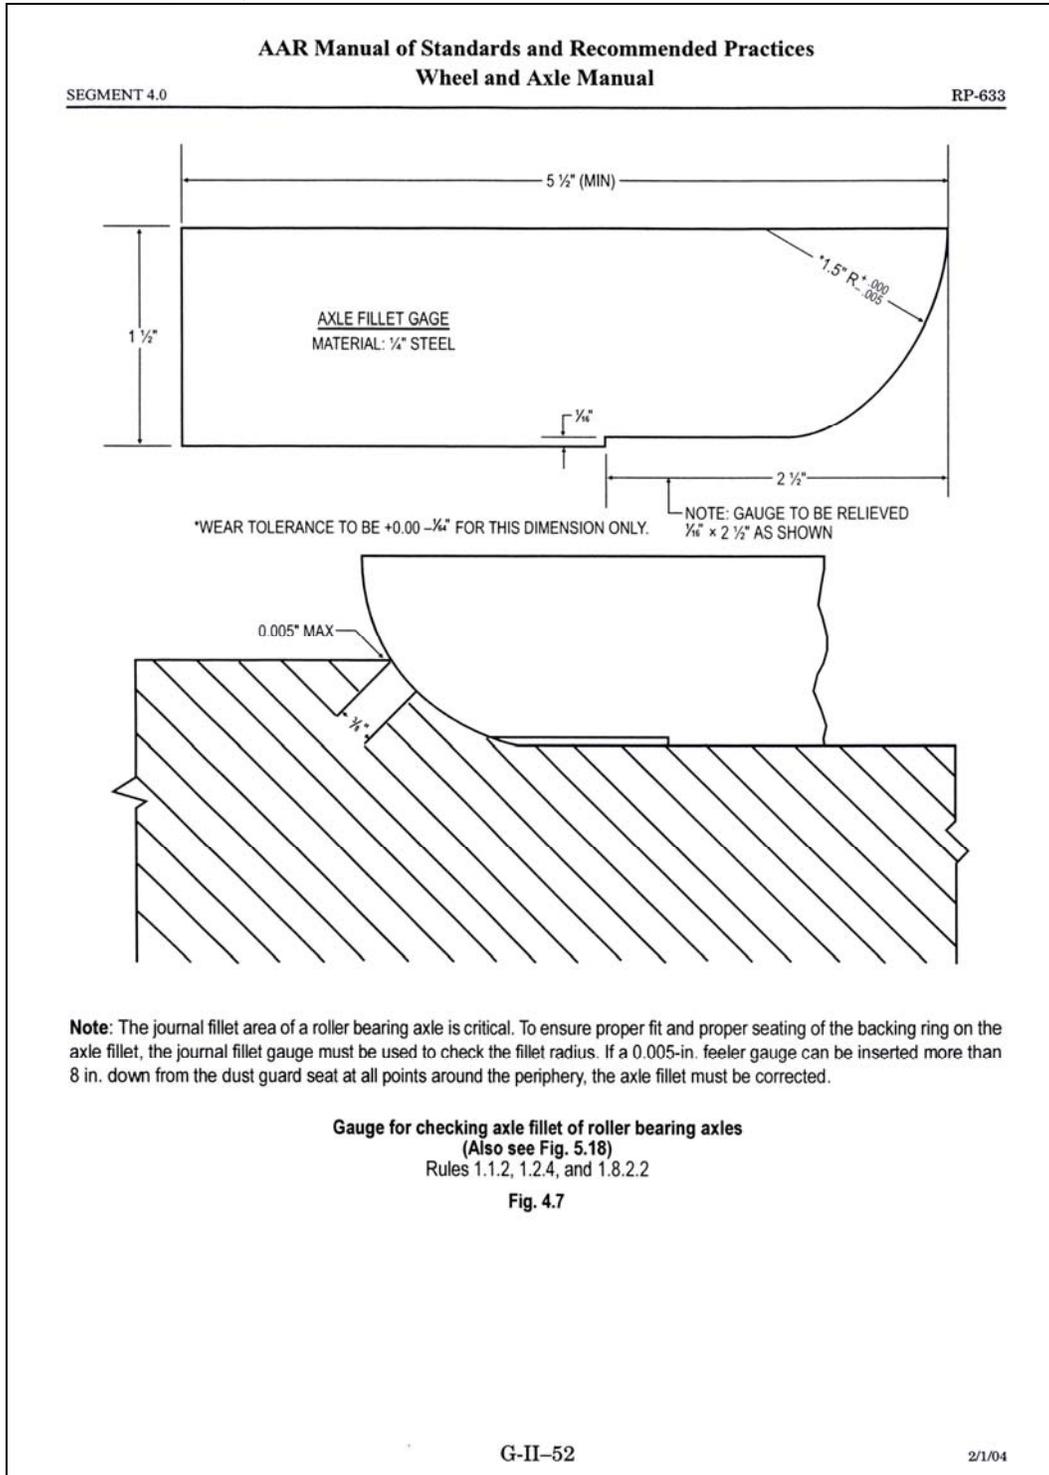
La règle 1.1.2 indique que les essieux d'occasion (remis à neuf) doivent respecter les dimensions et les spécifications énoncées dans le manuel G-II, et notamment celles de la figure 4.7 du manuel. Cette dernière figure décrit en détail le gabarit dont on doit se servir pour qualifier le profil du congé de raccordement des fusées des essieux remis à neuf. Elle contient aussi une note disant que le « congé de raccordement de la fusée d'essieu d'un roulement à rouleaux est un point critique. Pour s'assurer que la bague de blocage du roulement à rouleaux s'ajuste correctement sur le congé de raccordement de l'essieu, on doit mesurer le rayon du congé de raccordement de la fusée d'essieu à l'aide du gabarit. » [Traduction] À la base du gabarit servant à mesurer le congé de raccordement de la fusée d'essieu, on a ménagé un renforcement de 1/16 de pouce de profondeur sur 2½ pouces de longueur qui commence au bas du congé de raccordement et longe la surface de la fusée d'essieu (voir la figure 3).

**Figure 3.** Gabarit servant à vérifier le congé de raccordement des fusées des essieux munis de roulements à rouleaux

figure 3). Par conséquent, comme cet incident l'a montré, il est possible qu'un profil affecté d'une irrégularité, p. ex. une transition légèrement angulaire à la racine du congé de raccordement de la fusée d'essieu, semble être conforme au profil du gabarit. Il y a donc lieu de conclure que le gabarit ne permet pas de faire une vérification adéquate de la conformité du profil à la racine du congé de raccordement de la fusée d'essieu.

1. L'utilisation du gabarit de mesurage du rayon du profil (voir la figure 3) ne constitue pas une façon adéquate de s'assurer que la racine du congé de raccordement de la fusée d'essieu est conforme au profil voulu.
2. Si l'on considère l'application de la règle 1.2.5 de la section G-II du *Wheel and Axle Shop Manual* du *Manual of Standards and Recommended Practices* (MSRP), de l'AAR, et les lacunes du gabarit de mesurage du congé de raccordement de la fusée d'essieu, on constate que la norme actuelle pourrait permettre la remise en service d'essieux qui sont porteurs d'irrégularités du profil du congé de raccordement de la fusée d'essieu, situées à la racine de ce congé, et que leur remise en service pourrait occasionner des risques de rupture prématurée de la fusée d'essieu.
