RAPPORT D'ENQUÊTE FERROVIAIRE
R05C0082

DÉRAILLEMENT EN VOIE PRINCIPALE

CHEMIN DE FER CANADIEN PACIFIQUE

POINT MILLIAIRE 69,2 DE LA SUBDIVISION RED DEER

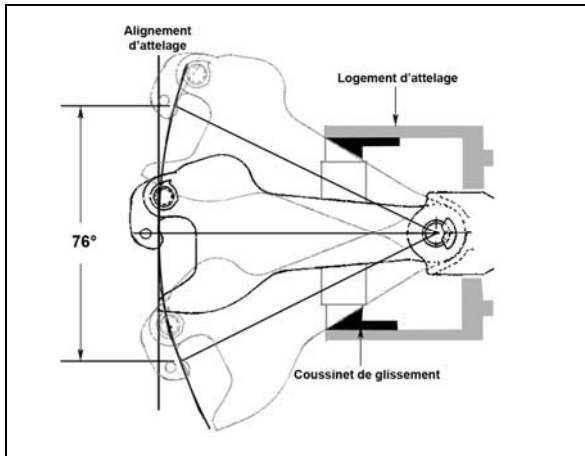
Figure 3. Attelage sans dispositif de centrage

Le dispositif de centrage limite le mouvement latéral de la barre d'attelage lorsque des forces générées longitudinales s'exercent en compression. Plus l'angle de la barre d'attelage est limité, plus les forces latérales qui s'exercent sur la voie au point d'interface roues/rail est réduit, d'où une réduction du risque de déraillement consécutif au renversement du rail. Les attelages sans dispositif de centrage permettent un débattement plus grand des attelages quand on manœuvre dans les courbes serrées des cours de triage et des embranchements industriels. Lorsque les attelages sont en compression, l'angle des barres d'attelage peut être limité à ± 17 degrés lorsque l'attelage est pourvu de dispositif de centrage, alors qu'il peut atteindre ± 34 degrés lorsque l'attelage est dépourvu de ce dispositif⁴. Le constructeur des locomotives recommande l'installation de butées de traverse danseuse⁵ lorsque des locomotives dépourvues de dispositif de centrage des attelages font partie de trains qui comptent aussi des locomotives capables de générer un effort considérable de freinage rhéostatique.

- En raison de la présence d'attelages sans dispositif de centrage entre les locomotives n^{os} CP 1632 et CP 1514, l'angle des barres d'attelage a pu atteindre des valeurs considérables et occasionner la mise en portefeuille des locomotives isolées.

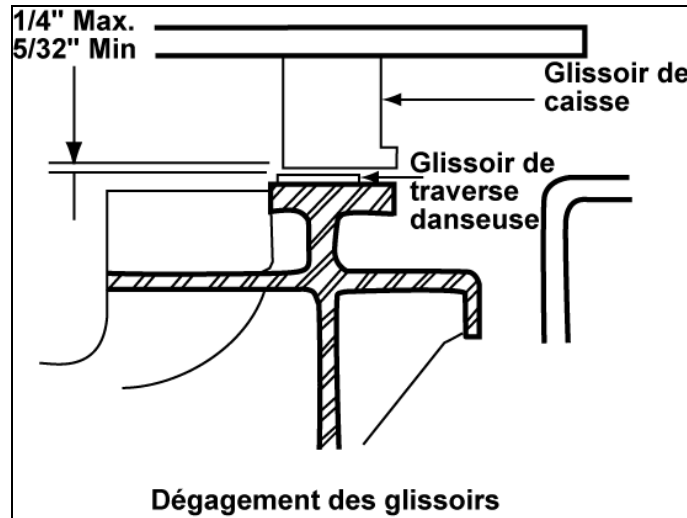
Figure 5. Diagramme montrant le dégagement des glisseurs

- la butée de traverse danseuse s'était brisée avant l'accident, et que
- le lubrifiant avait migré vers le centre de la cuvette de la traverse danseuse et que la garniture était mal lubrifiée. Il en a résulté une usure excessive qui a fait en sorte que le glisseur de traverse danseuse n'avait aucun dégagement. [Traduction]

Les locomotives GP 9 construites par GM ont des bogies munis de bielles de suspension. La traverse danseuse oscille latéralement, atténuant le plus possible les impacts entre la traverse danseuse et la caisse du wagon, de façon à amortir les forces latérales qui sont transmises à la structure de la voie. Au fond de la cuvette de traverse pivot, les garnitures facilitent les mouvements de la traverse danseuse et de la caisse du wagon en maintenant le dégagement des glisseurs. Une mauvaise lubrification des cuvettes de traverse pivot des bogies peut entraîner

une usure des garnitures, ce qui peut faire en sorte que le dégagement des glisseurs soit inexistant. Les bogies ont alors de la difficulté à pivoter et peuvent contribuer à accroître les forces latérales qui s'exercent contre le rail à l'interface roues/rail.

En réponse, TC a fait savoir que le formulaire d'inspection du CFCP obligeait les responsables de la mécanique à vérifier le dégagement des glisseurs des locomotives, mais qu'il n'exigeait pas que les mesurages soient consignés. TC a fait savoir que le mesurage de ces paramètres n'aurait aucune valeur du point de vue de la sécurité. TC a ajouté que le dégagement des glisseurs des locomotives est vérifié pendant les inspections régulières faites à chaque parcours, et pendant les inspections périodiques. Bien qu'il estime que le taux de défauts dus au dégagement des glisseurs est peu élevé, TC insistera davantage sur la vérification du dégagement des glisseurs dans le cadre de ses activités courantes de surveillance.

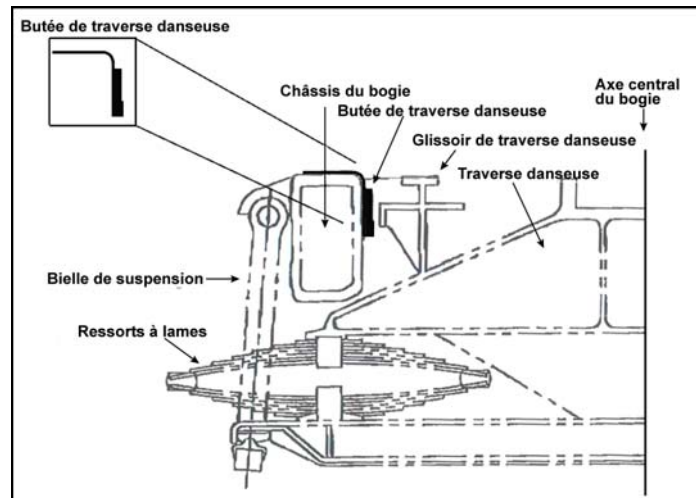
Figure 6. Diagramme montrant la butée de traverse danseuse et le frottoir de bogie

La butée de traverse danseuse gauche (côté est) du bogie n° 2 (bogie arrière) de la locomotive n° CP 1514 a été brisée. Le laboratoire technique du BST a obtenu pour analyse (rapport n° LP 062/2005) la portion restante du support de la butée de traverse danseuse. L'examen a révélé que le support était soudé sur le châssis du bogie, alors que les spécifications du constructeur exigeaient qu'il soit plutôt boulonné. L'analyse a permis de déterminer que la butée de traverse danseuse s'était rompue le long de la partie courbée du support. La surface de rupture a révélé des rides qui dénotaient une rupture due à une fatigue mégacyclique. Chaque cycle devait être associé à un impact entre la traverse danseuse du bogie et la partie mobile de la caisse. On n'a observé aucune anomalie de nature métallurgique ou aucun défaut de fabrication qui aurait contribué à la rupture. Il semble que la rupture n'était pas récente.

Les butées de traverse danseuse servent à réduire le risque de mise en portefeuille des locomotives dont les attelages sont dépourvus de dispositif de centrage. La butée de traverse danseuse limite les mouvements latéraux du châssis de la locomotive, et atténue ainsi les forces latérales qui s'exercent à l'interface roues/rail et qui résultent de la transformation des forces longitudinales générées pendant des applications soutenues du frein rhéostatique ou au moment d'efforts soutenus dus à la compression des attelages.

Le rapport annuel d'inspection pour 2004 de la locomotive n^o CP 1514 indiquait que la butée de traverse danseuse était en place à cette époque. Au cours des neuf mois qui se sont écoulés entre la date de l'inspection annuelle et celle du déraillement, il n'y a pas eu d'autre inspection périodique au cours de laquelle on aurait dû vérifier l'état de la butée de traverse danseuse. L'absence ou la rupture d'une butée de traverse danseuse accroît le risque de déraillement consécutif à une mise en portefeuille.
